## Dokumentacja historyczno-konserwatorska budynku przy ul. Przedzamcze 3 w Toruniu z programem konserwatorskim

autor: mgr Piotr Dąbrowski  
dyplom UMK nr 2006

Toruń lipiec-sierpień 2024

adres: ul. Przedzamcze 3, 87-100, Toruń

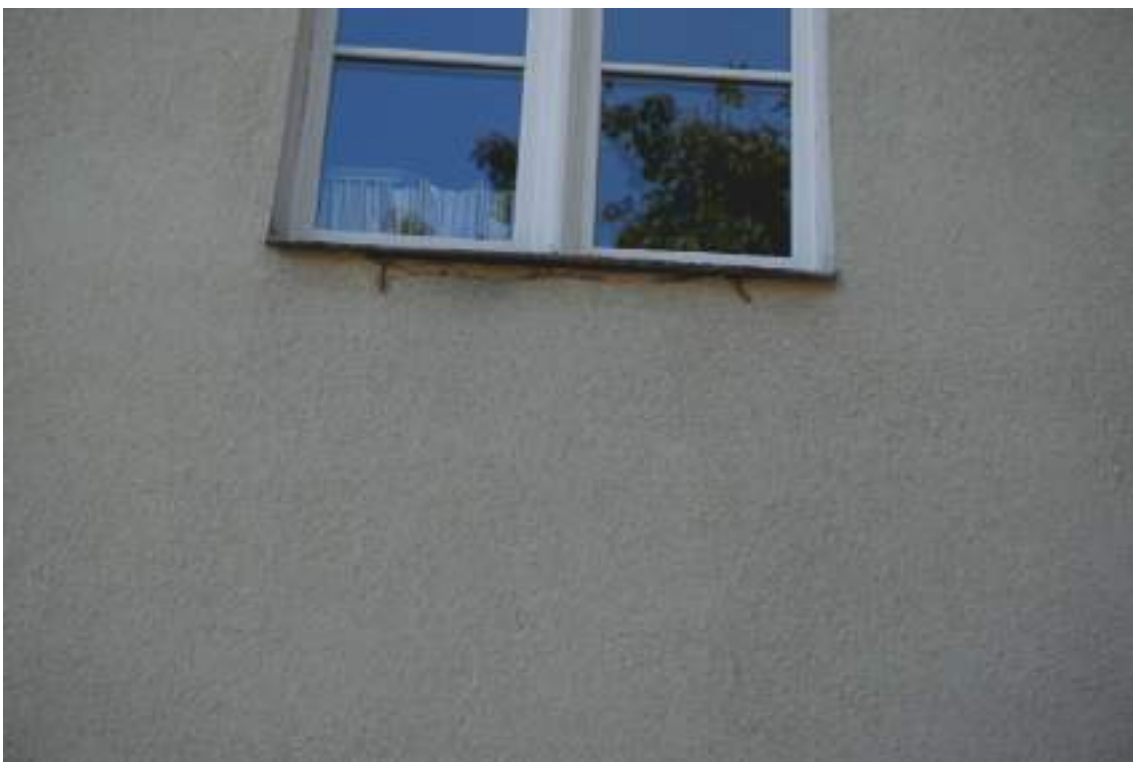
Wyprawy tynkarskie miejscami są spękanе, odspojone i rozwarstwione. Nieomal na całej powierzchni występują mikrospeknięcia, które są trudne do zauważenia z powodu fakturowego tynku.

Fot. 30 Elewacja wsch. Spękanie i rozwarstwienie tynków.

- W partiach usuniętego tynku ocenić stan murów ceglanych.
- Ewentualne głębokie ubytki i pęknięcia wypełnić iniekcyjnie.
- Aktywne spękania konstrukcyjne przeszyć stosując jedno z rozwiązań systemowych do naprawy pęknięć lokalnych.

- W przypadku stwierdzenia ubytków w masie cegieł i spoin zastosować wyrównującą obrzutkę podkładową.
- Spękania elementów ciągnionych wypełnić zaprawą cementowo-wapienną o niskiej lepkości.
- Spękania zintegrować mikrosiatką z włókna szklanego
- W przypadku konieczności rekonstrukcji elementów profilowanych wykonać je warstwowo stosując zaprawę mineralną do formowania rdzeni elementów ciągnionych (z zatopioną mikrosiatką z włókna szklanego).
- Profile wykonać dwuwarstwowo. Jako warstwę modelującą zastosować zaprawę do elementów ciągnionych o grubszym uziarnieniu, natomiast do wykończenia powierzchni użyć zaprawy do elementów ciągnionych.
- Partię cokołową wykonać dwuwarstwowo z zastosowaniem zapraw zgodnych z WTA.
- Elewacje pomalować farbami krzemianowymi różnicując kolor lica i detalu (patrz projekt kolorystyki)

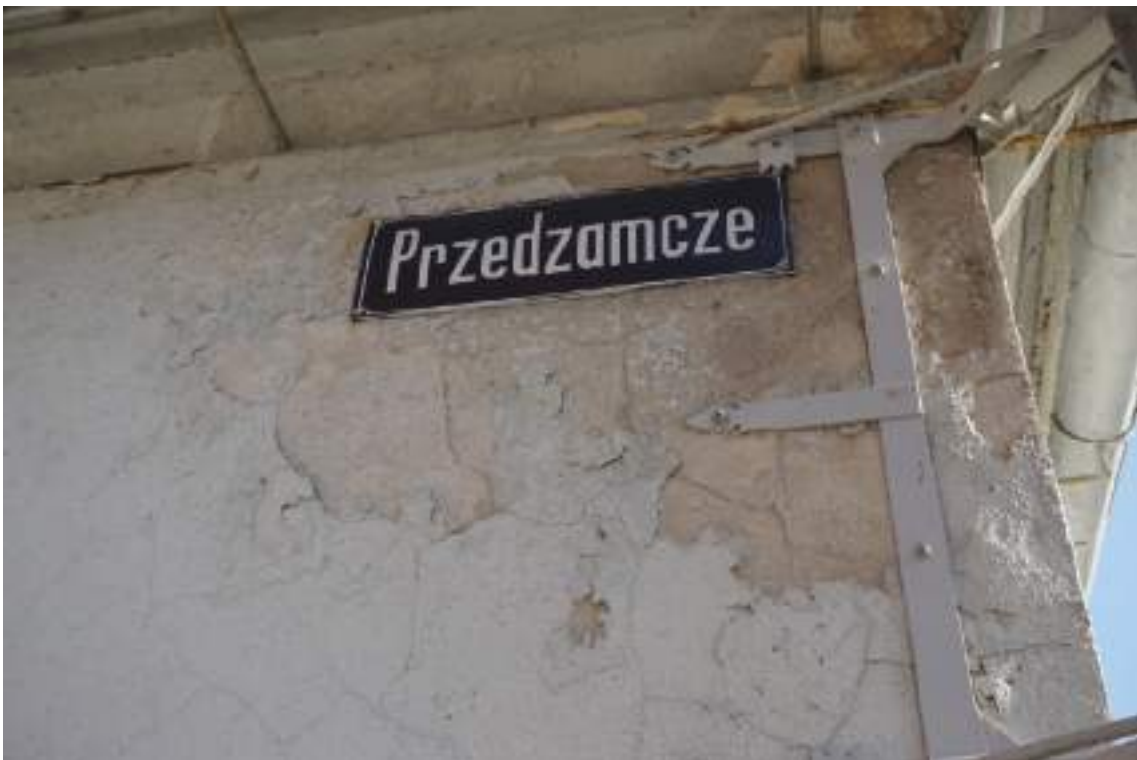
Fot. 32 Elewacja pn. Spękanie i rozwarstwienie tynków. Liczne mikrospeknięcia.

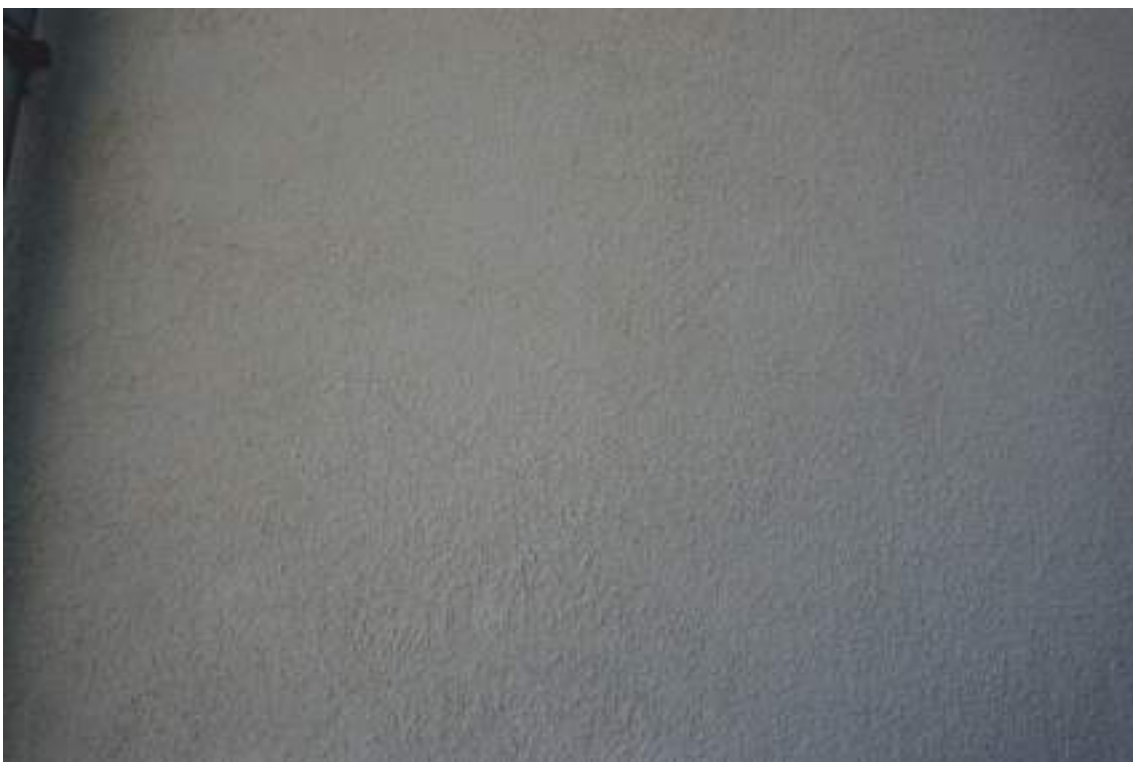
Fot. 34 Elewacja wsch. Siatka mikrospękań.

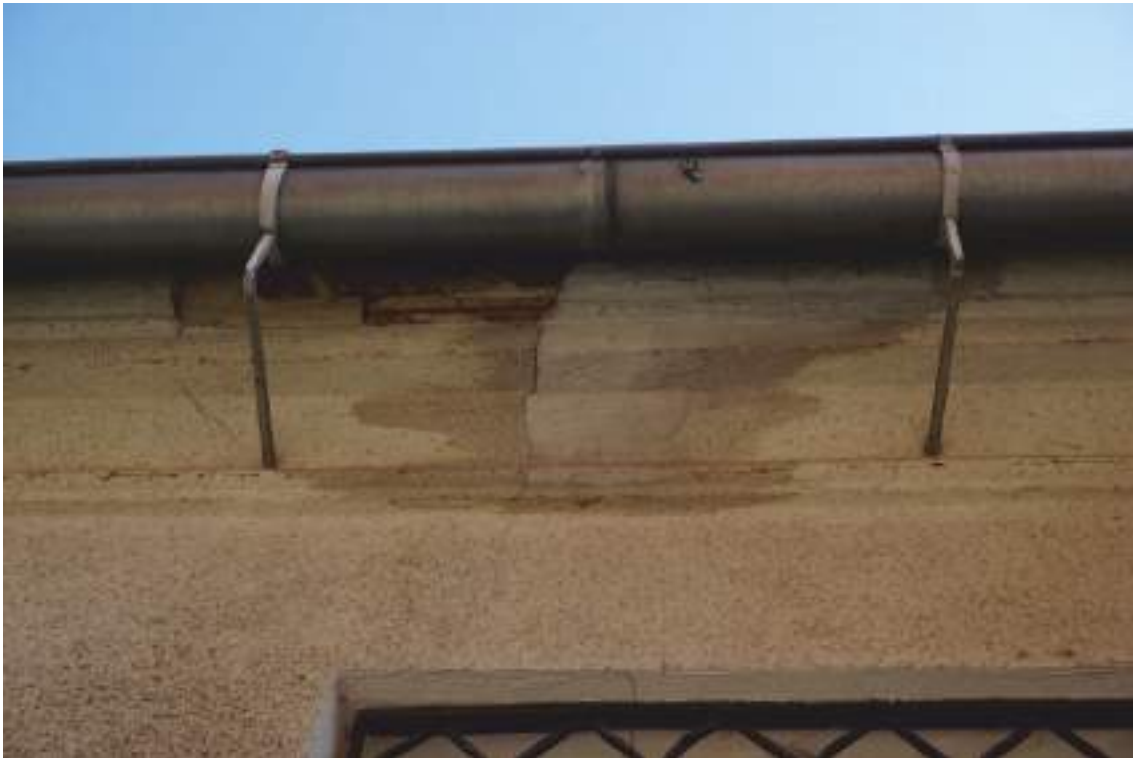
Gzyms koronujący korpusu w kilku miejscach z poprzecznymi pęknięciami.

Fot. 35 Elewacja pn. Spękania i ubytki gzymsu koronującego.

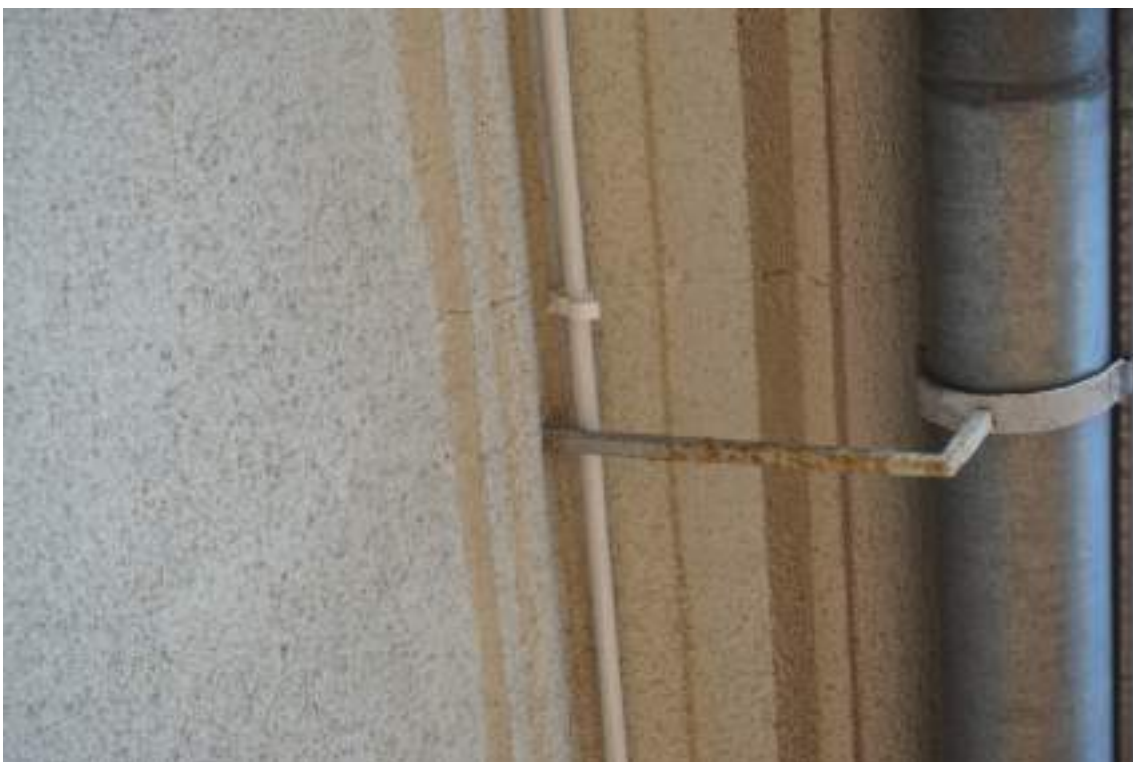
Fot. 36 Elewacja pd. Przykład pęknięcia gzymsu koronującego.

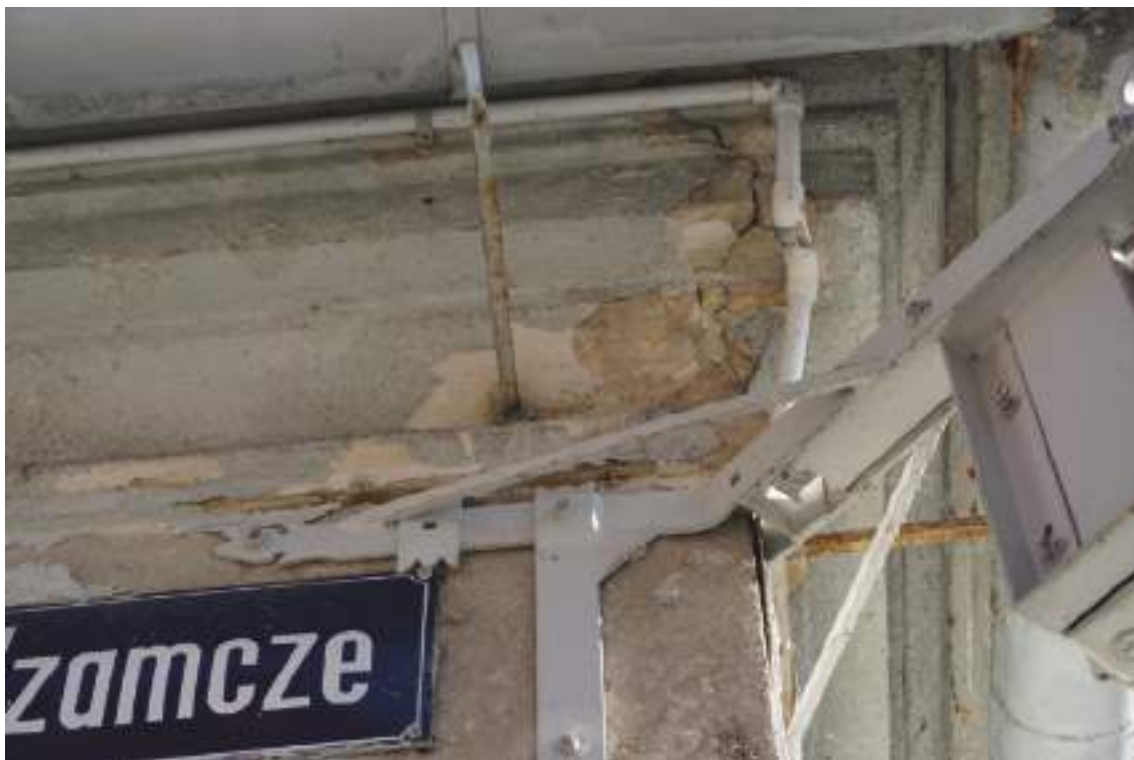
Fot. 37 Naroże pn.-zach. przybudówki. Destrukcja gzymsu koronującego.

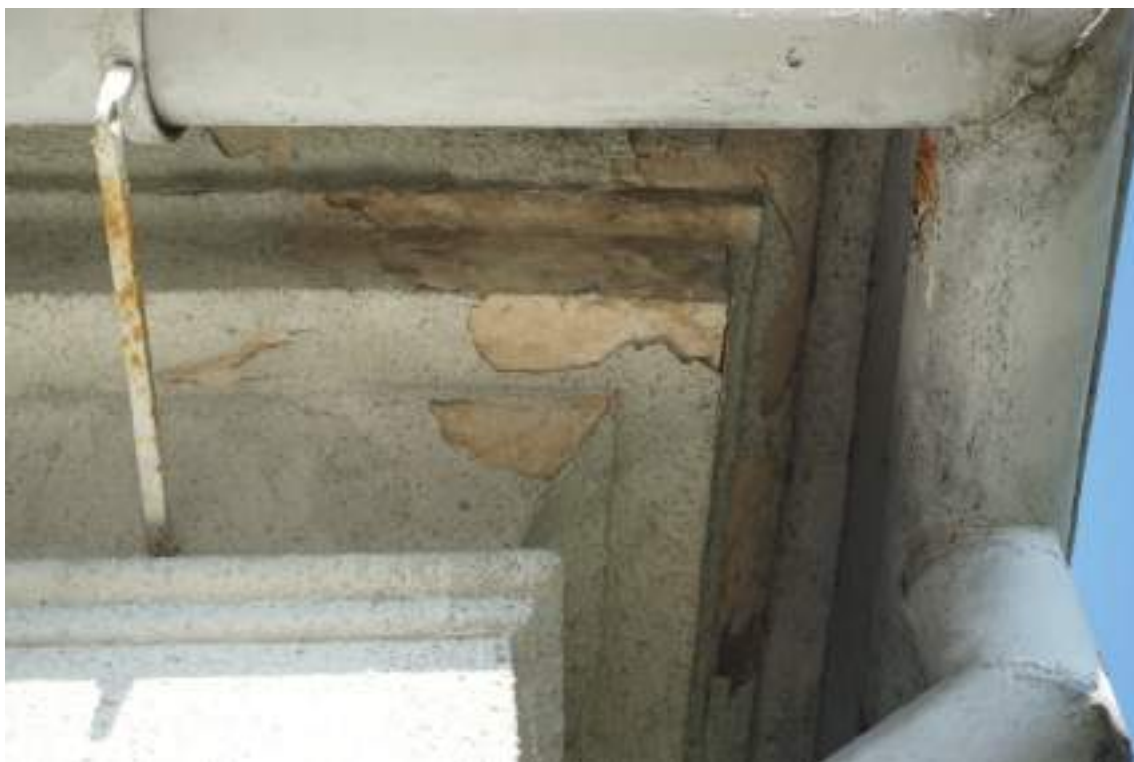
Fot. 38 Naroże pd.-zach. przybudówki. Destrukcja gzymsu koronującego.

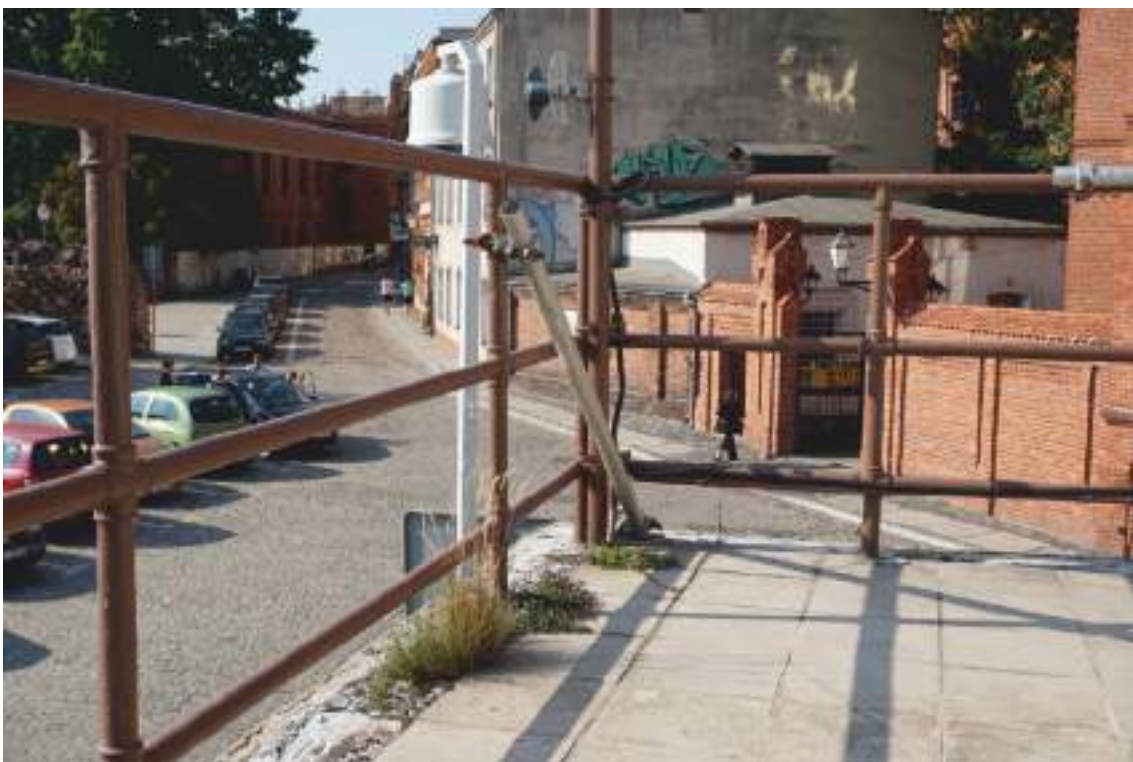
W najgorszym stanie znajduje się taras przybudówki zachodniej. Okładzina ceramiczna posadzki w wielu miejscach jest odspojona a na krawędziach występują liczne ubytki. W odsłoniętych partiach wylewka betonowa jest spękana, porośnięta roślinnością. Izolacja płyty tarasowej jest rozszczelniona. Gzyms koronujący przybudówki w kilku miejscach silnie zdestruowany głównie na skutek zamakania wodami opadowymi.

Fot. 40 Taras. Destrukcja posadzki ceramicznej i korony muru.

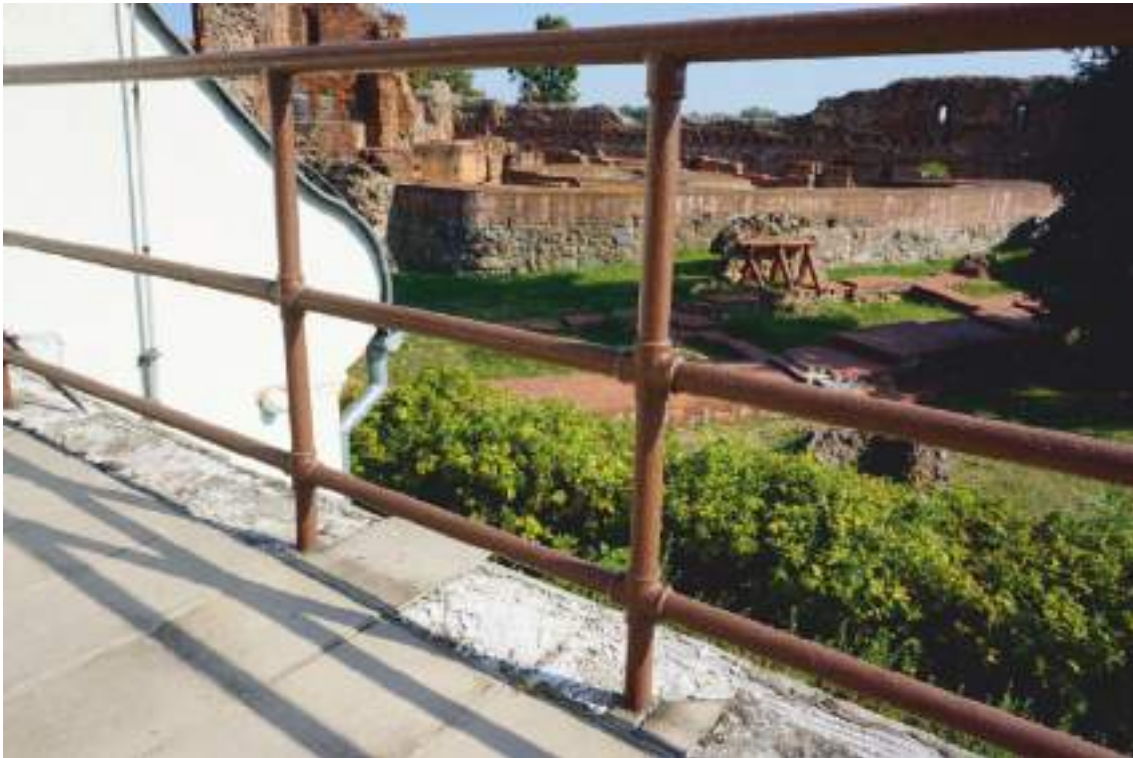
Fot. 44 Taras. Metalowa balustrada z produktami korozji zamalowanymi farbą.

- Istniejącą balustradę z rur metalowych oczyścić mikropiaskowaniem z powłok malarskich i produktów korozji.
  - Zrewidować jej osadzenie w koronie muru.

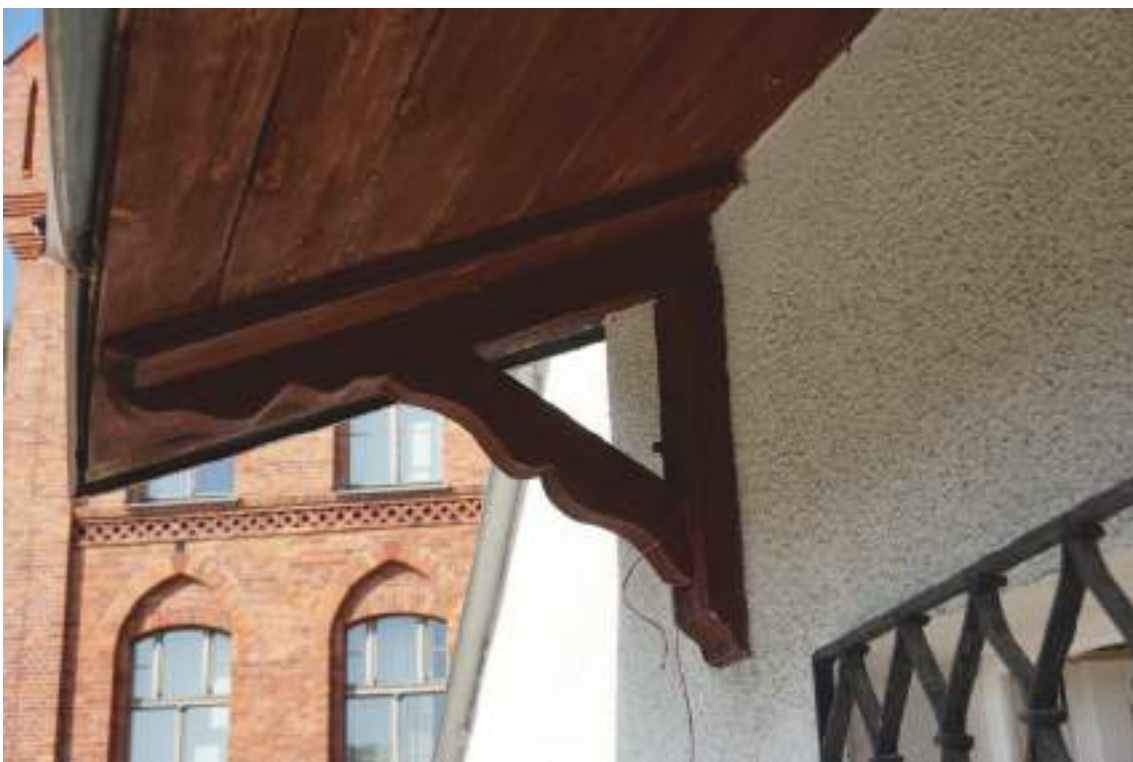
Fot. 44 Taras. Drewniana konstrukcja zadaszenia ponad drzwiami.

- Pęknięcia wypełnić żywicą poliuretanową lub epoksydową.
  - Większe uszkodzenia uzupełnić flekami z drewna suszonego komorowo, zwracając uwagę na odpowiedni układ słoń.

- Drobne ubytki uzupełnić akrylową masą szpachlową w kolorze dobranym do koloru drewna.
  - Powierzchnie drewna delikatnie zeszlifować.
  - Zabezpieczyć drewno preparatami biochronnymi i wodochronnymi.

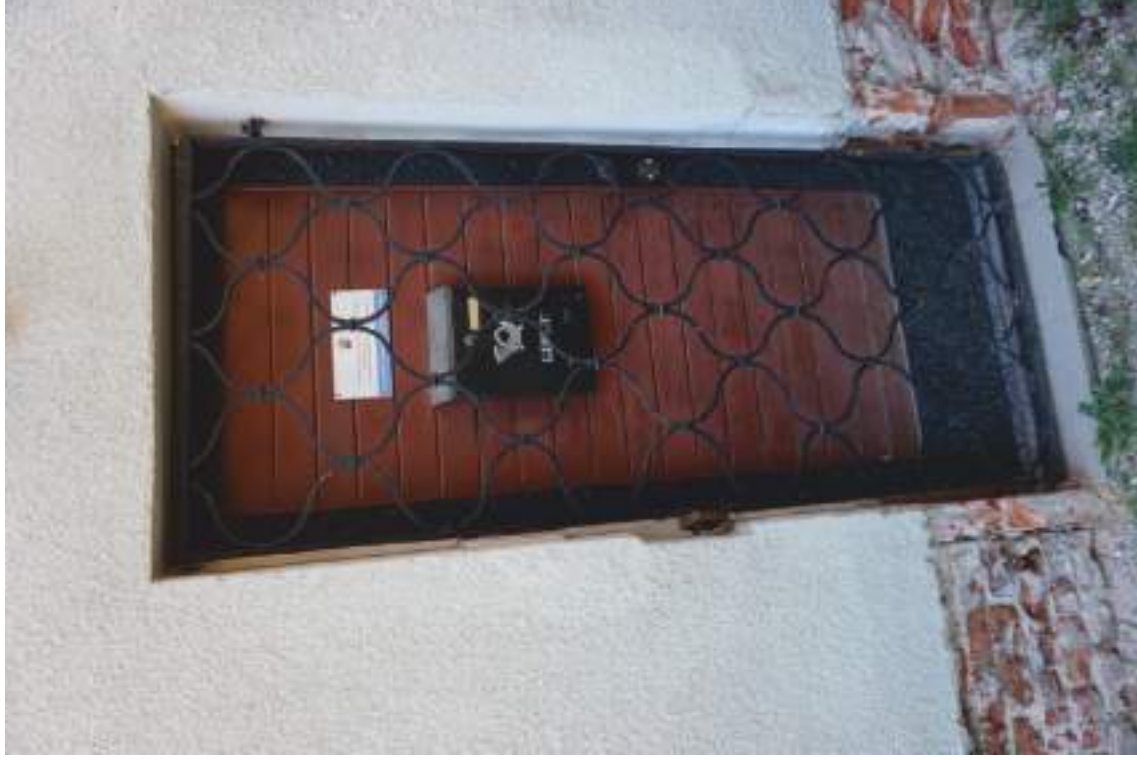
Fot. 49 Współczesne drzwi w elewacji wschodniej, wskazane do prac konserwatorskich.

- Wstępnie zdezynfekować preparatem o szerokim spektrum działania, nie pozostawiającym przebarwień, odpornym na działanie światła.
- Usunąć powłoki malarskie stosując abbeizery i mikropiaskowaniem.
- Elementy metalowe doczyścić mikropiaskowaniem, zabezpieczając sąsiednie powierzchnie drewniane.
- Drobne ubytki, otwory montażowe itp. uzupełnić akrylową masą szpachlową.
- Powierzchnie drewna delikatnie zeszlifować.
- Zabezpieczyć drewno preparatami biochronnymi i wodochronnymi.
- Deskowanie pomalować farbą półtransparentną na kolor ciemnego palisandru.
- Elementy metalowe pomalować czarną farbą matową do metalu.

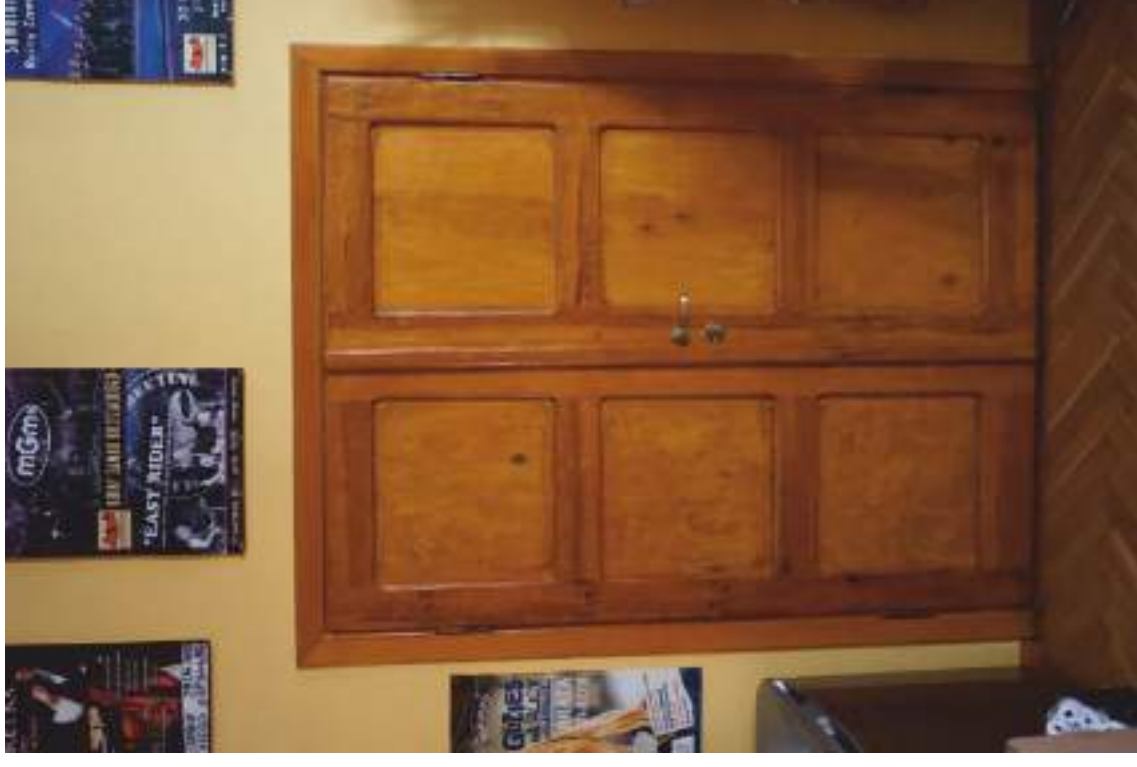
Fot. 50 Współczesne drzwi w prowadzące do przybudówki, wskazane do prac konserwatorskich.

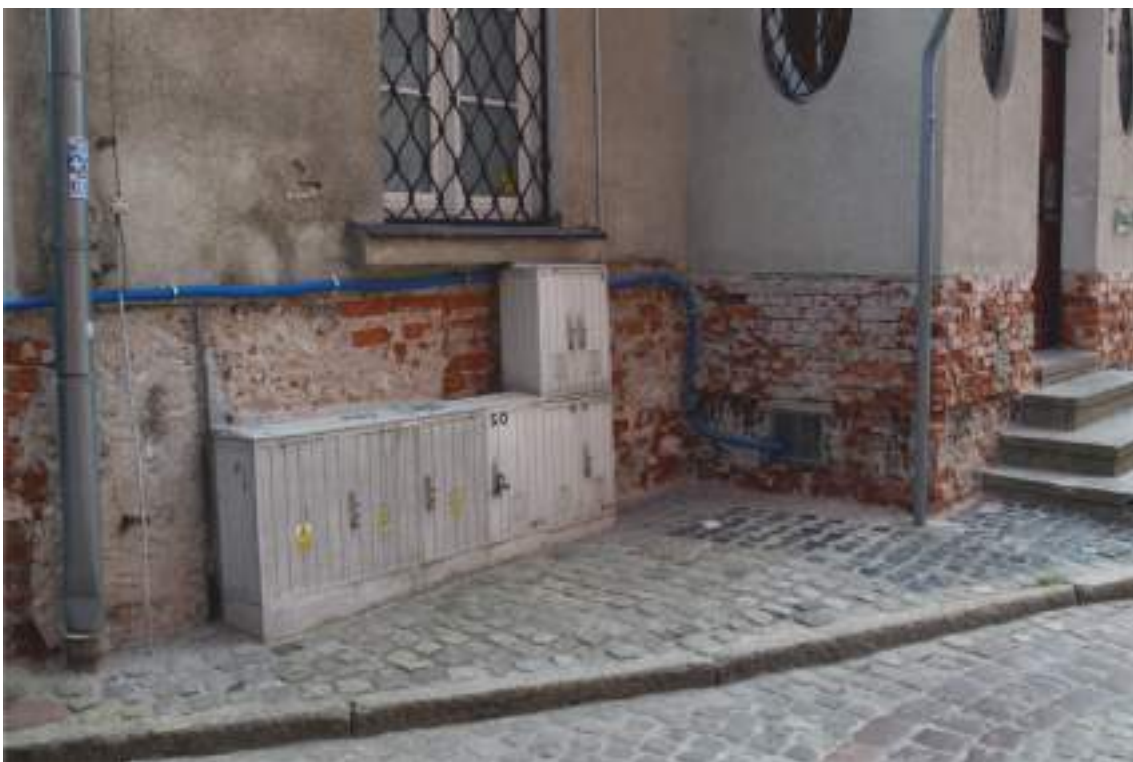
Istotnym elementem wpływającym na odbiór estetyczny obiektu są elementy infrastruktury technicznej – kamery, urządzenia przesyłowe oraz instalacje prowadzone natynkowo na elewacjach budynku. Na wschodnim krańcu elewacji północnej, bezpośrednio przy ścianie, znajdują się szafy rozdzielcze, a po elewacji biegnie przewód instalacji gazowej, co sprawia wyjątkowo szpecące wrażenia.

Fot. 54 Elewacja północna - rozdzielcze szafy elektryczne oraz natynkowo prowadzona instalacja gazowa.
