## Dokumentacja historyczno-konserwatorska budynku przy ul. Przedzamcze 3 w Toruniu z programem konserwatorskim

*Piotr Dąbrowski*

Toruń lipiec-sierpień 2024

adres: ul. Przedzamcze 3, 87-100, Toruń

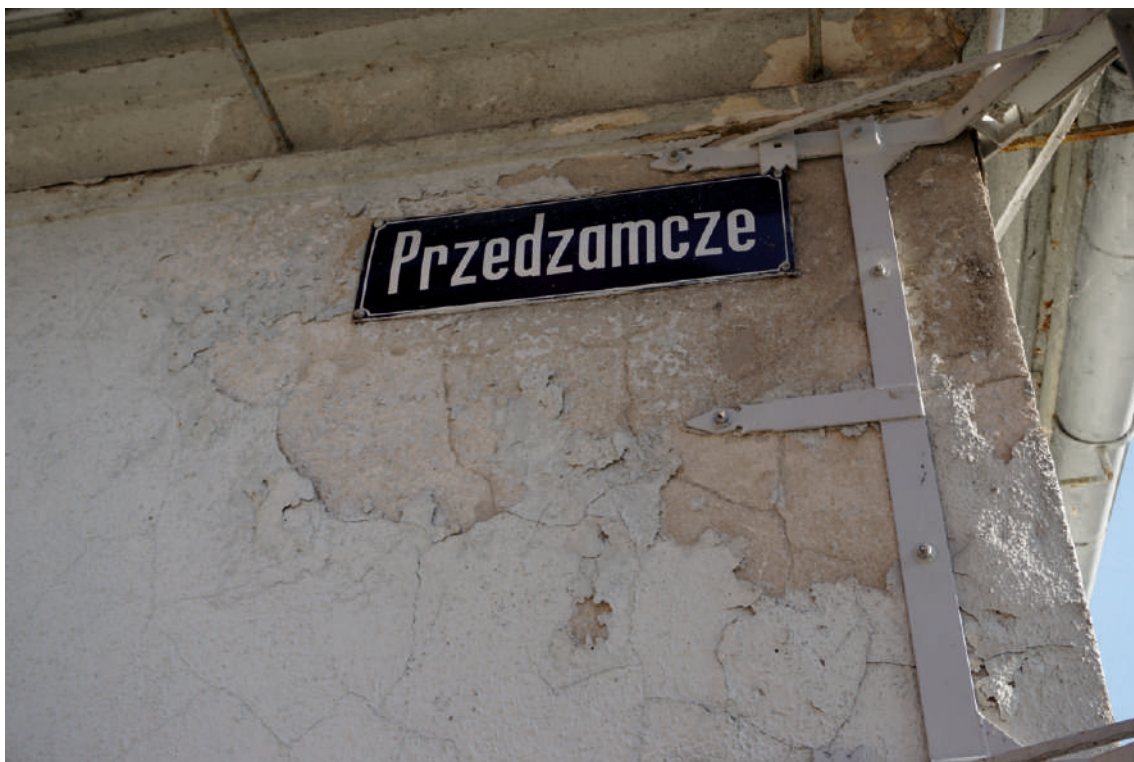
Wyprawy tynkarskie miejscami są spękanе, odspojone i rozwarstwione. Nieomal na całej powierzchni występują mikrospeknięcia, które są trudne do zauważenia z powodu fakturowego tynku.

Fot. 32 Elewacja pn. Spękanie i rozwarstwienie tynków. Liczne mikrospeknięcia.

- W partiach usuniętego tynku ocenić stan murów ceglanych.
  - Ewentualne głębokie ubytki i pęknięcia wypełnić iniekcyjnie.
  - Aktywne speknięcia konstrukcyjne przeszyć stosując jedno z rozwiązań systemowych do naprawy pęknięć lokalnych.

- W przypadku stwierdzenia ubytków w masie cegieł i spoin zastosować wyrównującą obrzutkę podkładową.
- Spękania elementów ciągnionych wypełnić zaprawą cementowo-wapienną o niskiej lepkości.
- Spękania zintegrować mikrosiatką z włókna szklanego
- W przypadku konieczności rekonstrukcji elementów profilowanych wykonać je warstwowo stosując zaprawę mineralną do formowania rdzeni elementów ciągnionych (z zatopioną mikrosiatką z włókna szklanego).
- Profile wykonać dwuwarstwowo. Jako warstwę modelującą zastosować zaprawę do elementów ciągnionych o grubszym uziarnieniu, natomiast do wykończenia powierzchni użyć zaprawy do elementów ciągnionych.
- Partię cokołową wykonać dwuwarstwowo z zastosowaniem zapraw zgodnych z WTA.
- Elewacje pomalować farbami krzemianowymi różnicując kolor lica i detalu (patrz projekt kolorystyki)

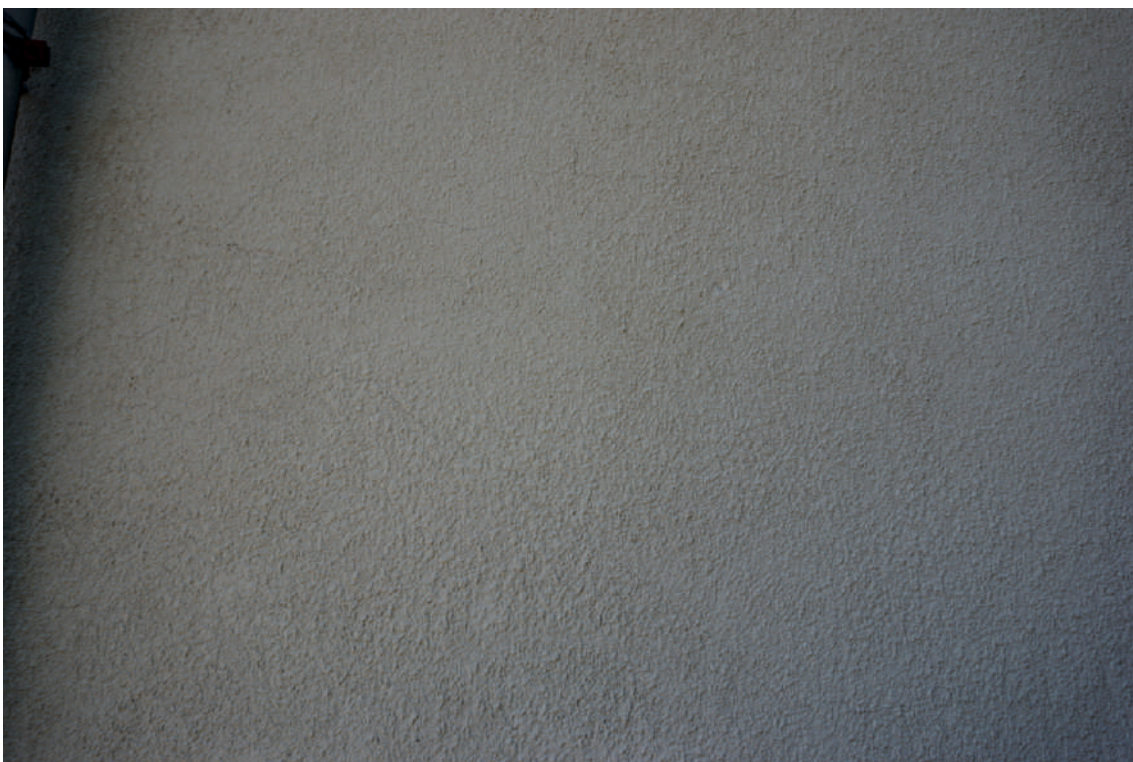
Fot. 34 Elewacja wsch. Siatka mikrospękań.

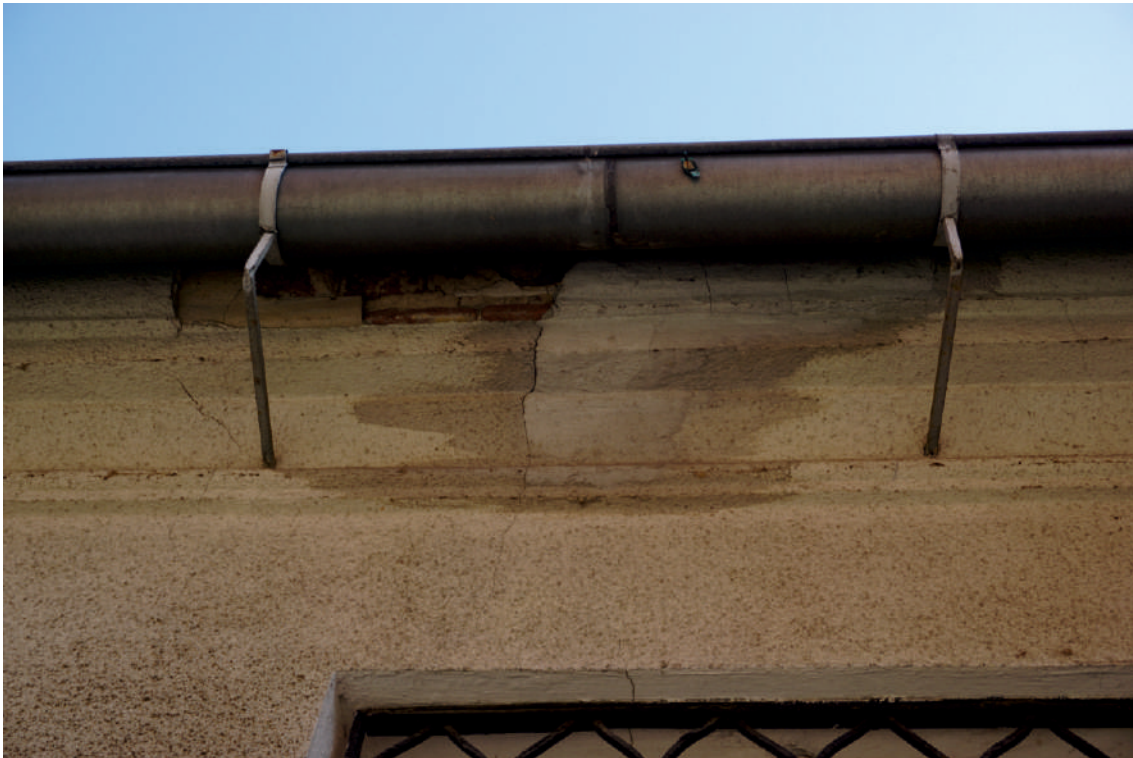
Gzyms koronujący korpusu w kilku miejscach z poprzecznymi pęknięciami.

Fot. 35 Elewacja pn. Spękania i ubytki gzymsu koronującego.

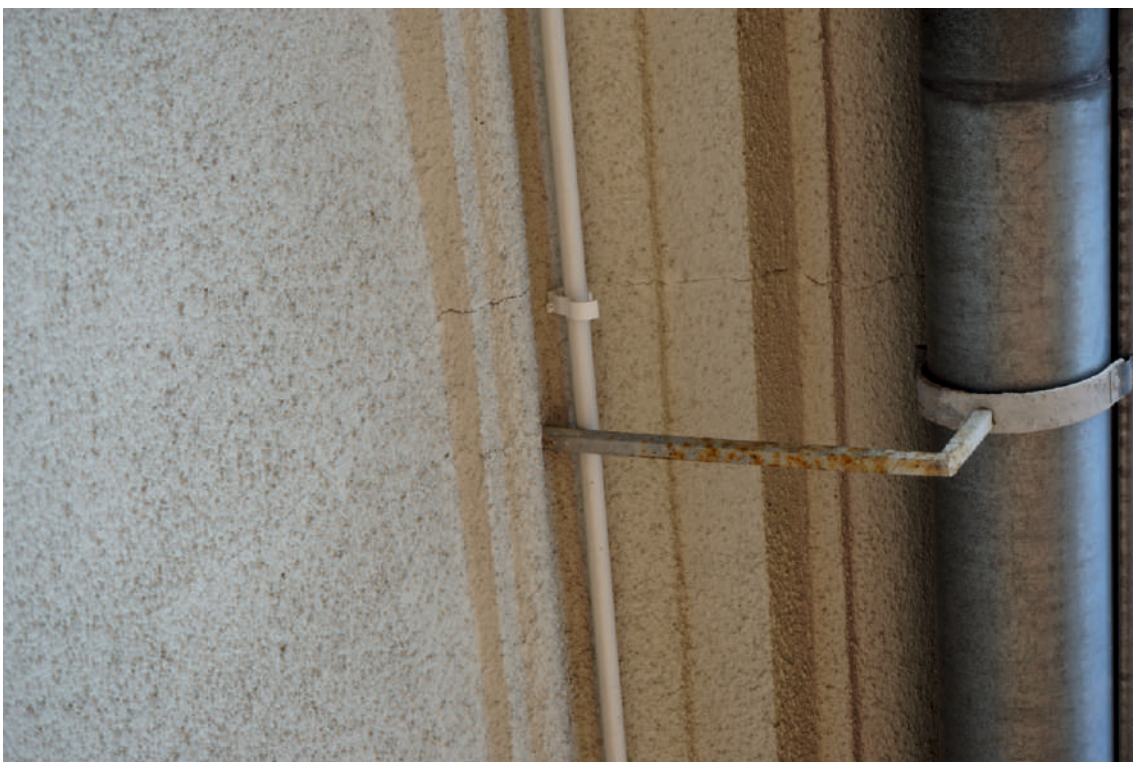
Fot. 36 Elewacja pd. Przykład pęknięcia gzymsu koronującego.

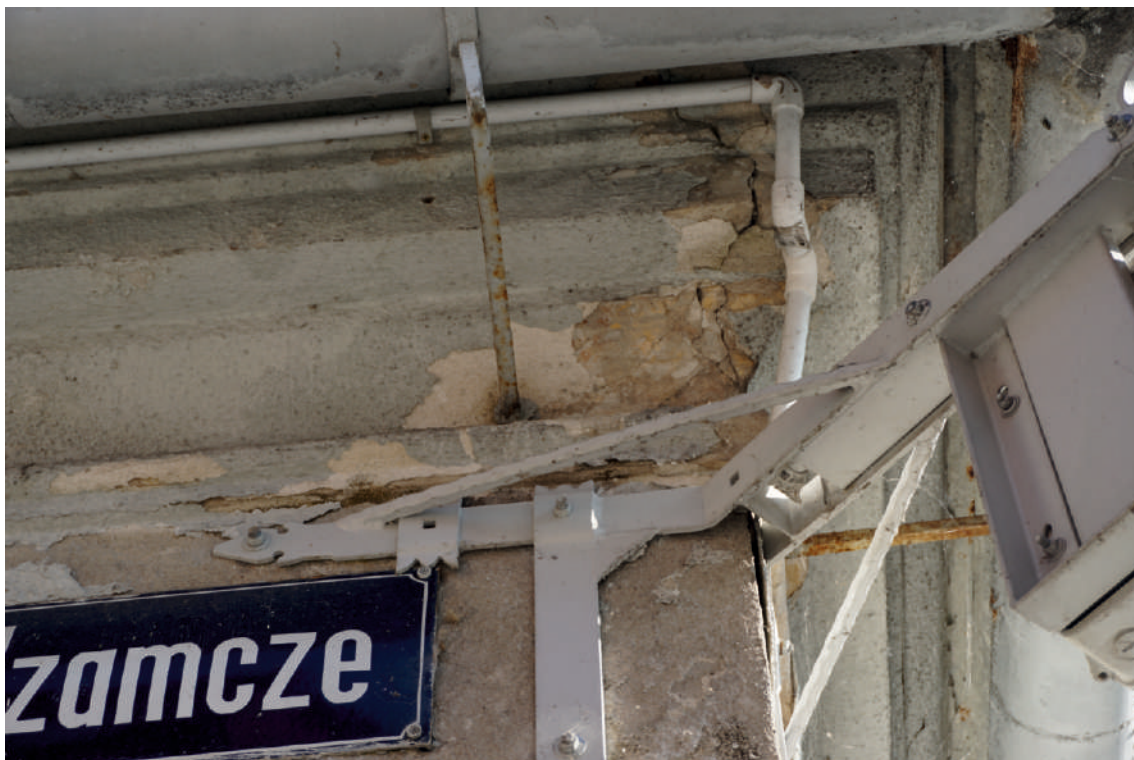
Fot. 37 Naroże pn.-zach. przybudówki. Destrukcja gzymsu koronującego.

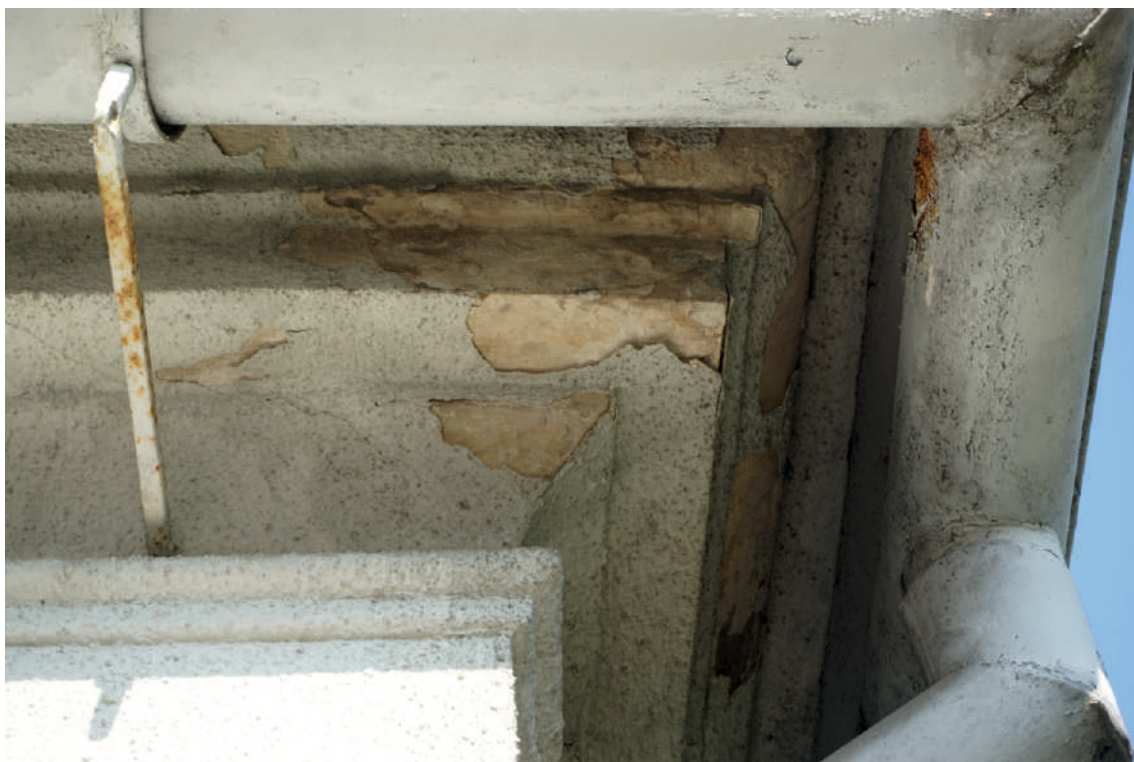
Fot. 38 Naroże pd.-zach. przybudówki. Destrukcja gzymsu koronującego.

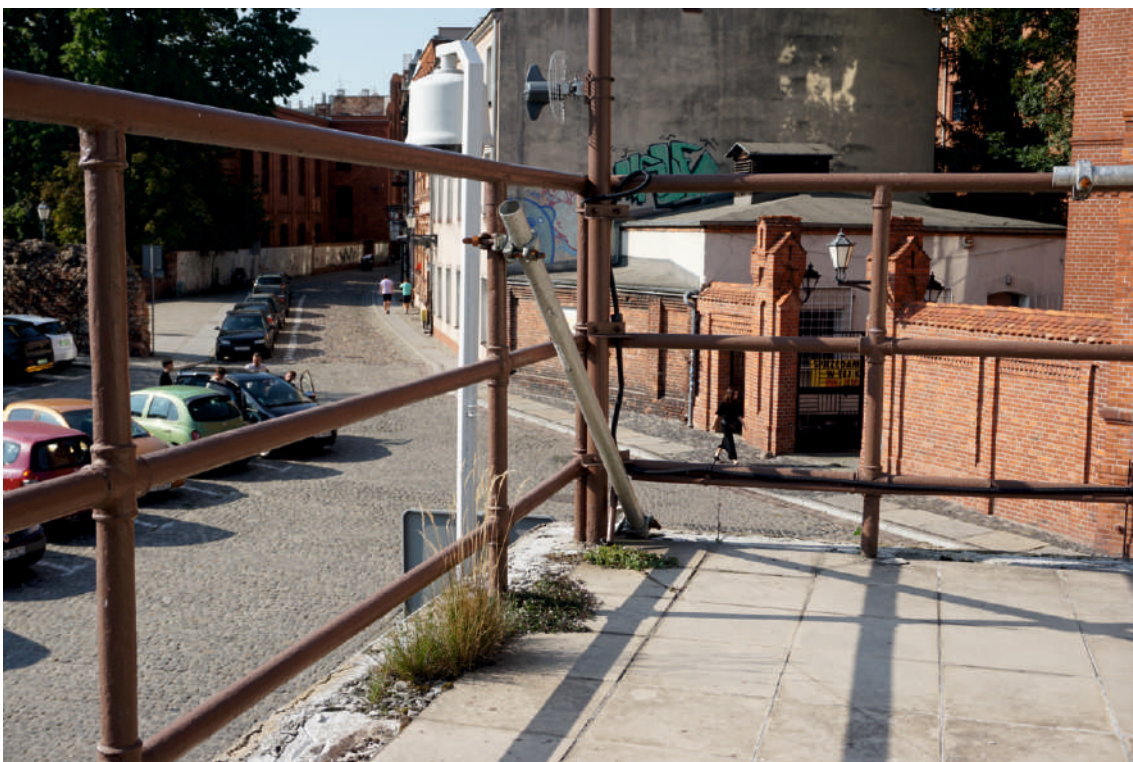
W najgorszym stanie znajduje się taras przybudówki zachodniej. Okładzina ceramiczna posadzki w wielu miejscach jest odspojona a na krawędziach występują liczne ubytki. W odsłoniętych partiach wylewka betonowa jest spękana, porośnięta roślinnością. Izolacja płyty tarasowej jest rozszczelniona. Gzyms koronujący przybudówki w kilku miejscach silnie zdestruowany głównie na skutek zamakania wodami opadowymi.

Fot. 40 Taras. Destrukcja posadzki ceramicznej i korony muru.

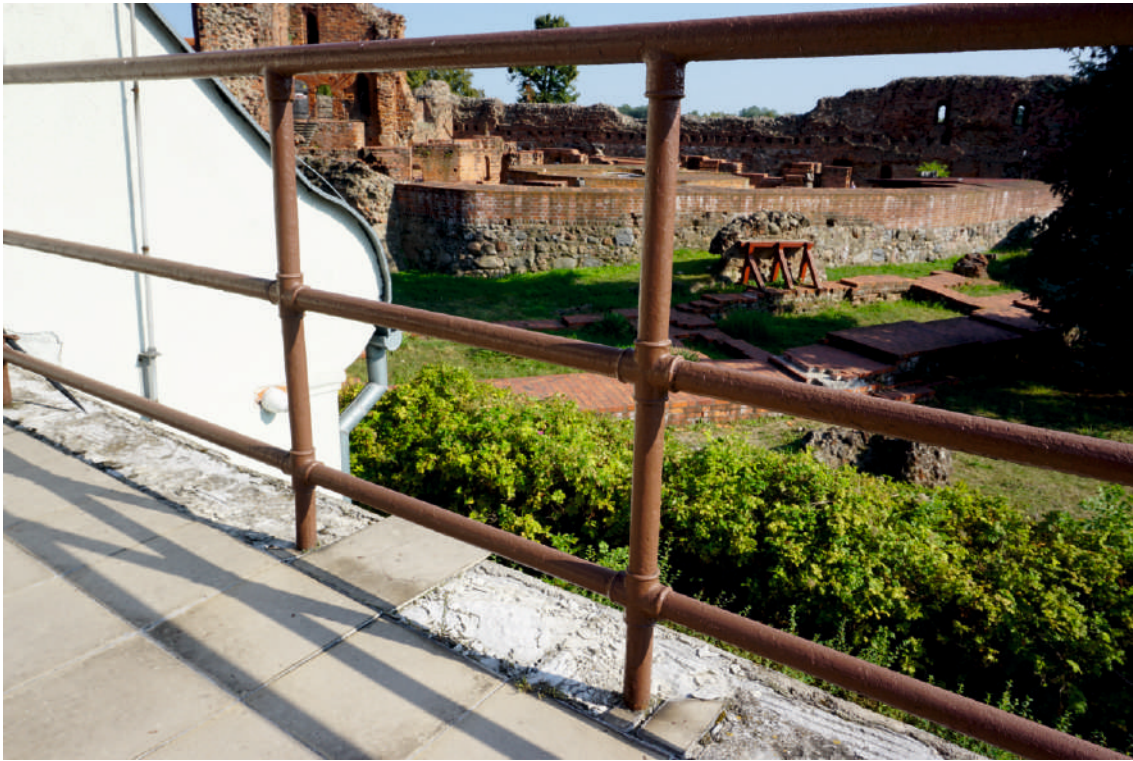
Fot. 44 Taras. Metalowa balustrada z produktami korozji zamalowanymi farbą.

- Istniejącą balustradę z rur metalowych oczyścić mikropiaskowaniem z powłok malarskich i produktów korozji.
  - Zrewidować jej osadzenie w koronie muru.

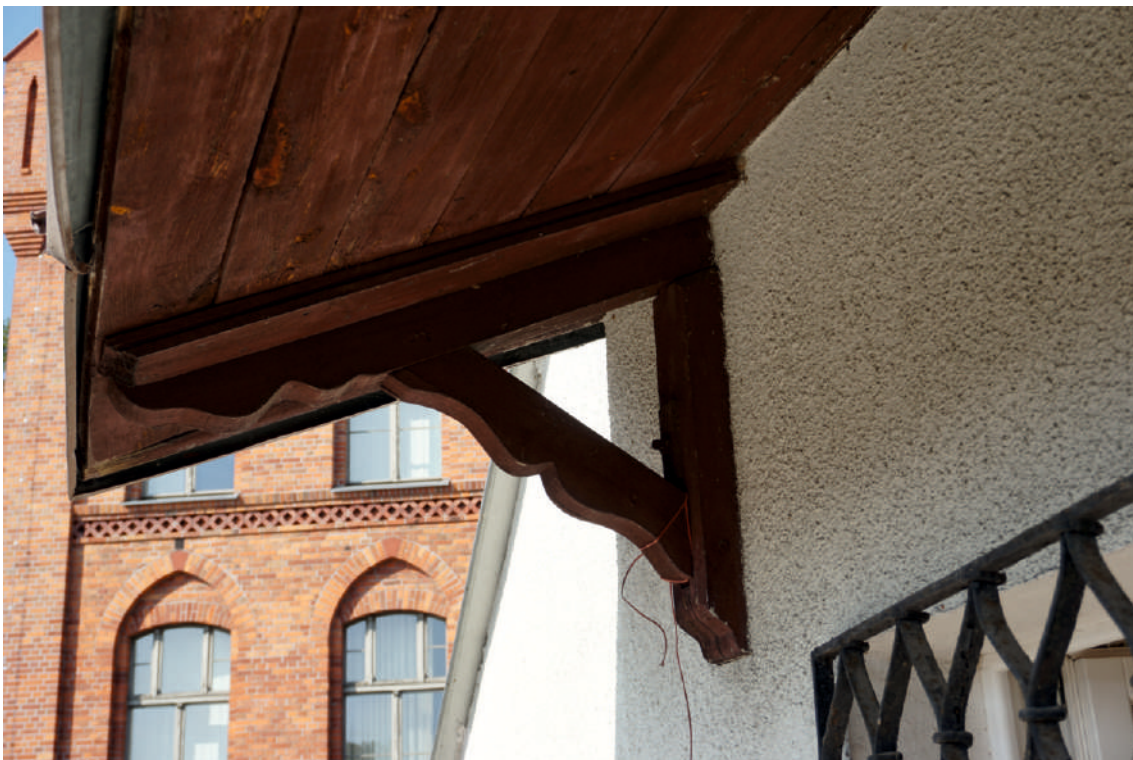
Fot. 44 Taras. Drewniana konstrukcja zadaszenia ponad drzwiami.

- Pęknięcia wypełnić żywicą poliuretanową lub epoksydową.
  - Większe uszkodzenia uzupełnić flekami z drewna suszonego komorowo, zwracając uwagę na odpowiedni układ słoń.

- Drobne ubytki uzupełnić akrylową masą szpachlową w kolorze dobranym do koloru drewna.
  - Powierzchnie drewna delikatnie zeszlifować.
  - Zabezpieczyć drewno preparatami biochronnymi i wodochronnymi.

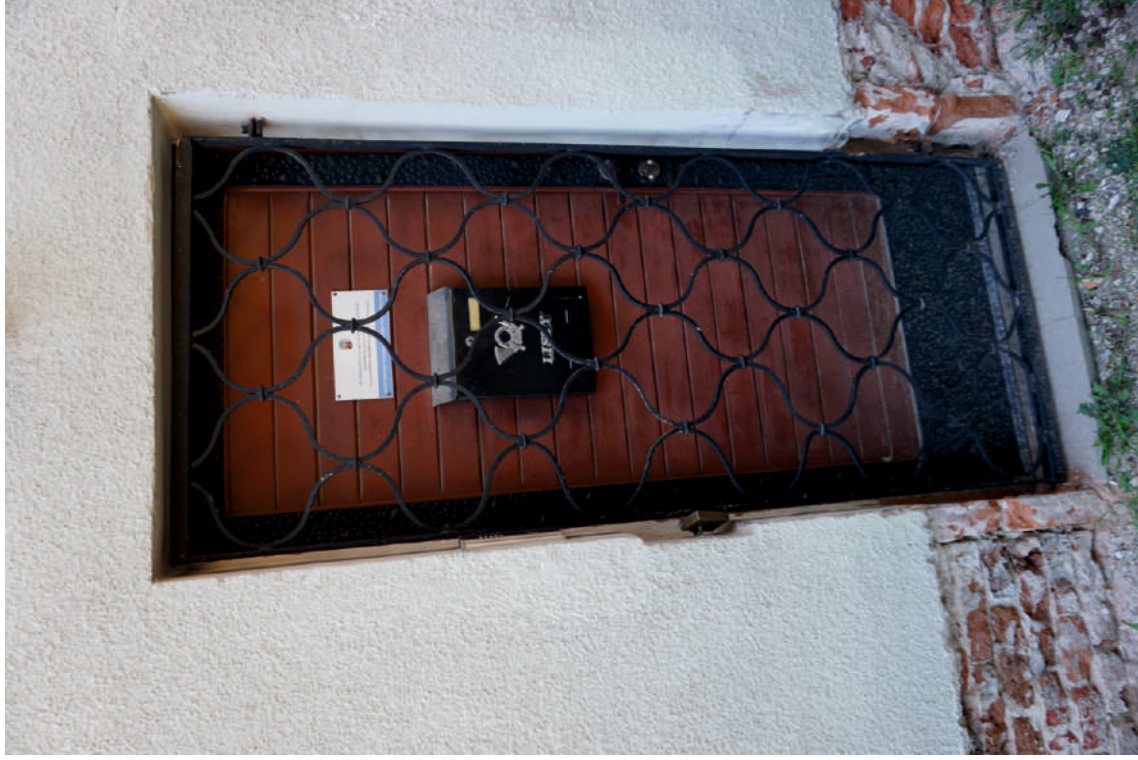
Fot. 49 Współczesne drzwi w elewacji wschodniej, wskazane do prac konserwatorskich.

- Wstępnie zdezynfekować preparatem o szerokim spektrum działania, nie pozostawiającym przebarwień, odpornym na działanie światła.
- Usunąć powłoki malarskie stosując abbeizery i mikropiaskowaniem.
- Elementy metalowe doczyścić mikropiaskowaniem, zabezpieczając sąsiednie powierzchnie drewniane.
- Drobne ubytki, otwory montażowe itp. uzupełnić akrylową masą szpachlową.
- Powierzchnie drewna delikatnie zeszlifować.
- Zabezpieczyć drewno preparatami biochronnymi i wodochronnymi.
- Deskowanie pomalować farbą półtransparentną na kolor ciemnego palisandru.
- Elementy metalowe pomalować czarną farbą matową do metalu.

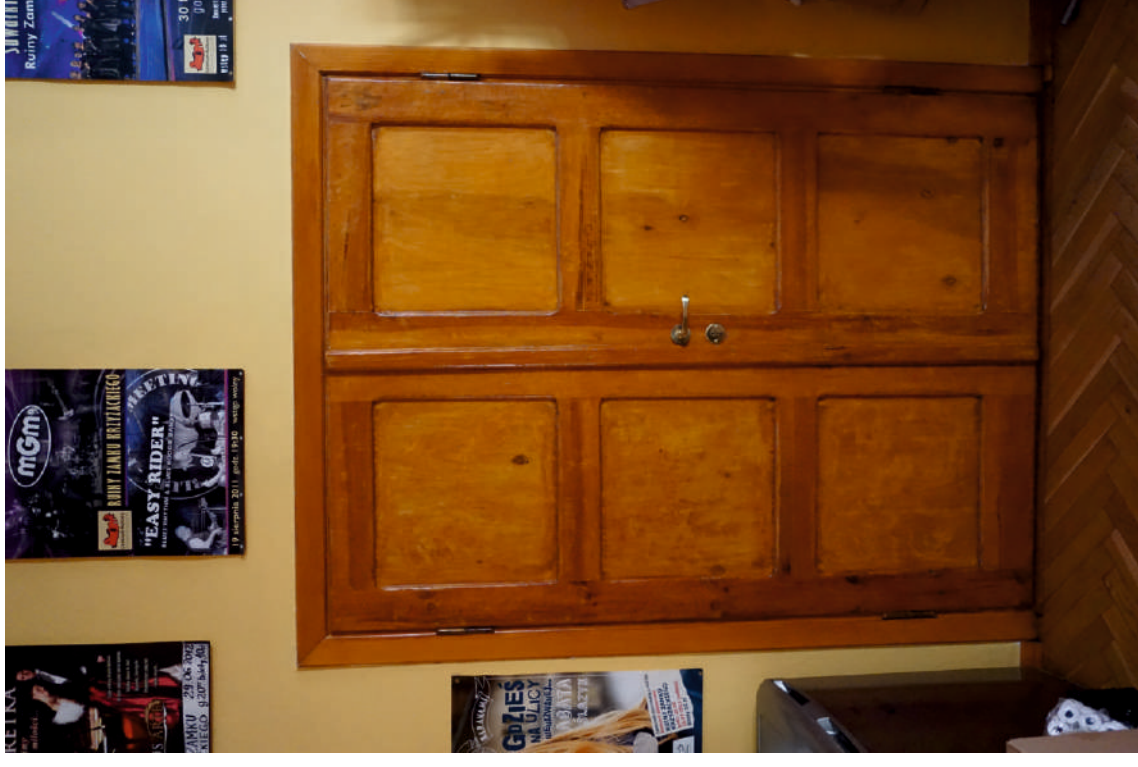
Fot. 50 Współczesne drzwi w prowadzące do przybudówki, wskazane do prac konserwatorskich.

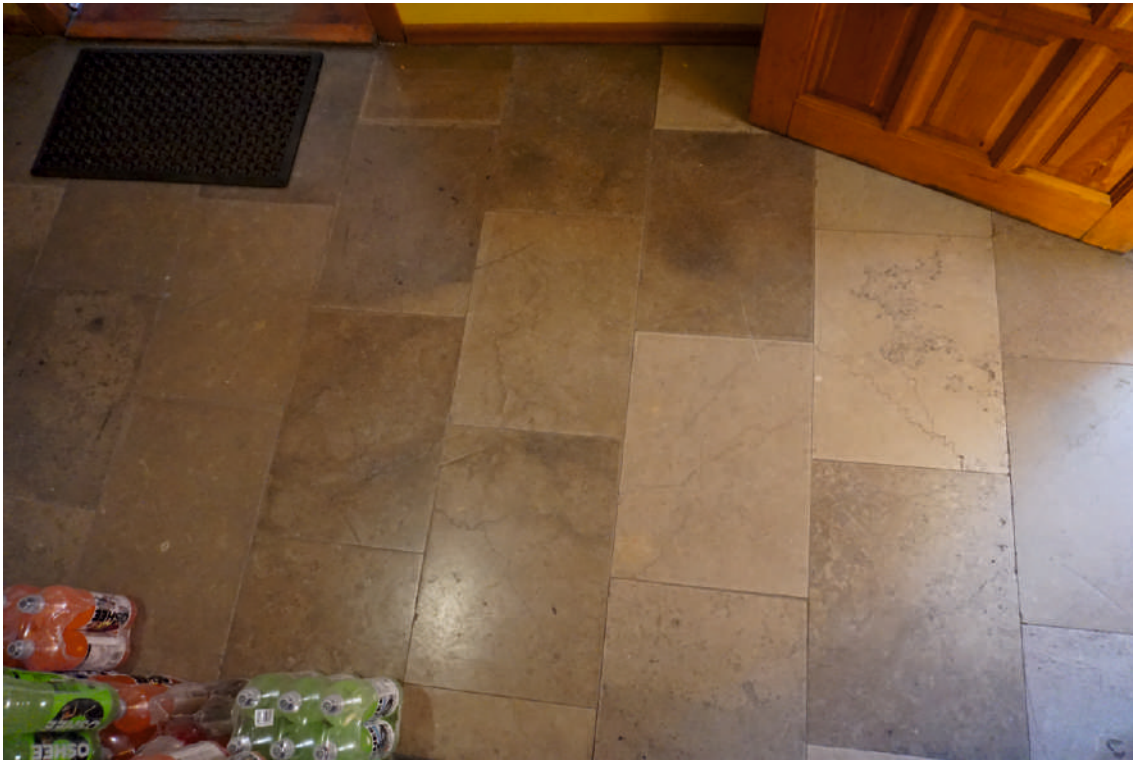
Fot. 51 Współczesna posadzka z wapienia zbitego, wskazana do konserwacji.

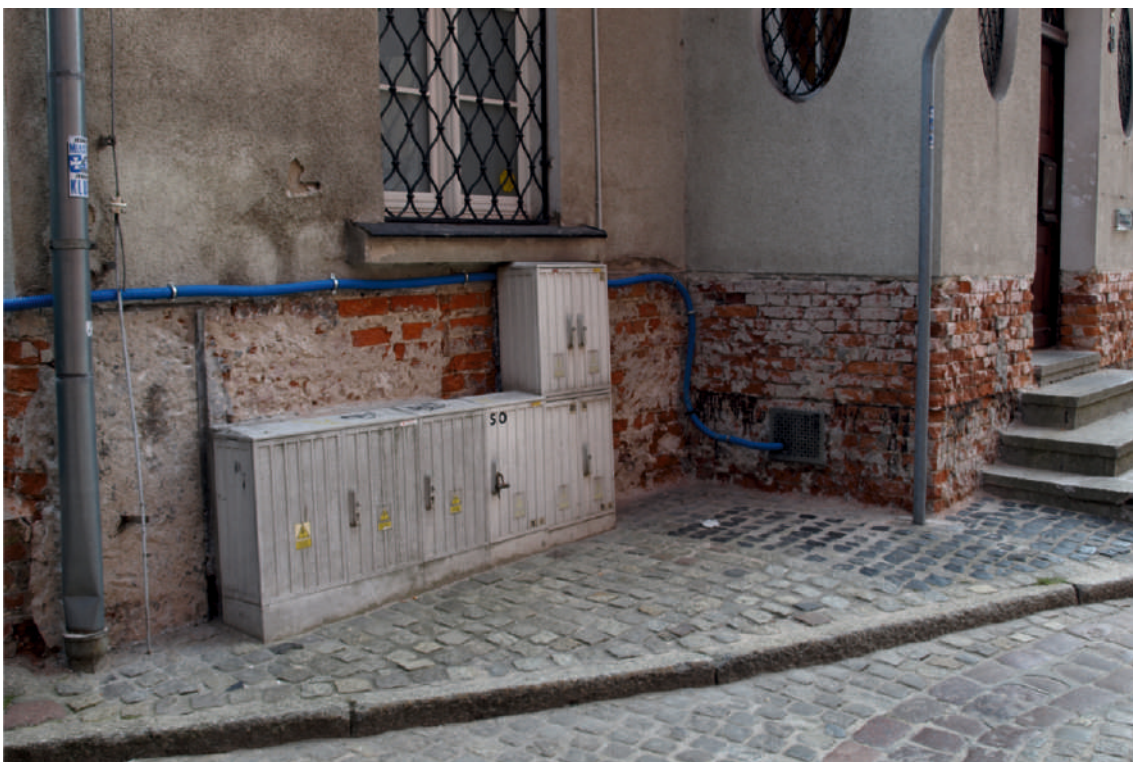
Istotnym elementem wpływającym na odbiór estetyczny obiektu są elementy infrastruktury technicznej – kamery, urządzenia przesyłowe oraz instalacje prowadzone natynkowo na elewacjach budynku. Na wschodnim krańcu elewacji północnej, bezpośrednio przy ścianie, znajdują się szafy rozdzielcze, a po elewacji biegnie przewód instalacji gazowej, co sprawia wyjątkowo szpecące wrażenia.

Fot. 54 Elewacja północna - rozdzielcze szafy elektryczne oraz natynkowo prowadzona instalacja gazowa.
