PROGRAM PRAC KONSERWATORSKICH

RUINY ZAMKU DYBOWSKIEGO W TORUNIU

Dokumentację sporządziła Eliza Płocińska

Toruń, lipiec 2024 r.

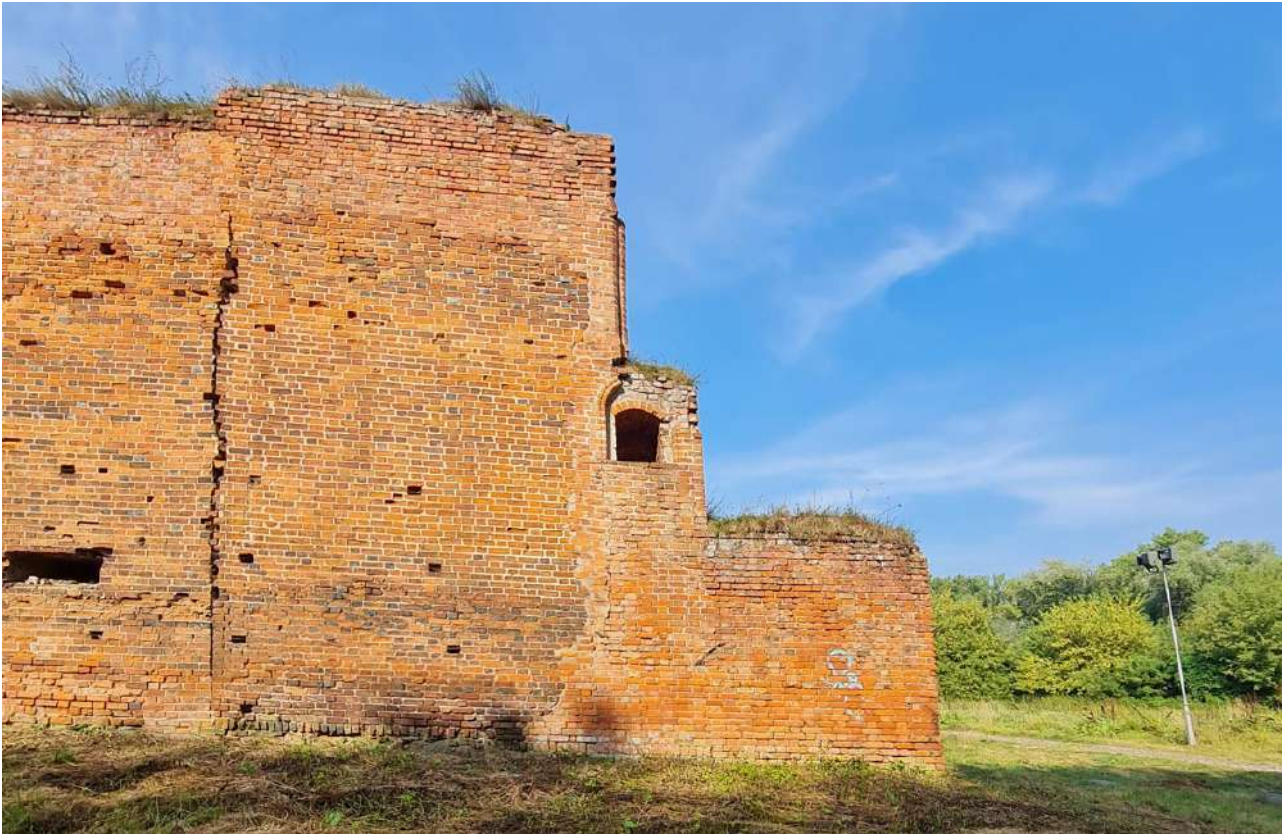
Ogólna konstrukcja murów obecnie wydaje się stabilna, chociaż opinia ta powinna zostać zweryfikowana przez konstruktora. Największymi ujawniającymi się szczelinami w murze – są te związane z dobudowaniem, jeszcze w średniowieczu (prawdopodobnie bez przewiązania) murów obwodowych dziedzińca do istniejących ścian budynku mieszkalnego. (Fot. 75, 76, 79.) Mniejsze szczeliny i pęknięcia murów ujawniają się wokół otworów wejściowych i okiennych. (Fot. 77, 78.)

75. Zamek Dybowski. Wschodni mur obwodowy. Widoczna szczelina w murze w miejscu dołączenia muru do pierwotnej ściany budynku mieszkalnego. Stan w sierpniu 2022 r. (Fot. E. Płocińska)

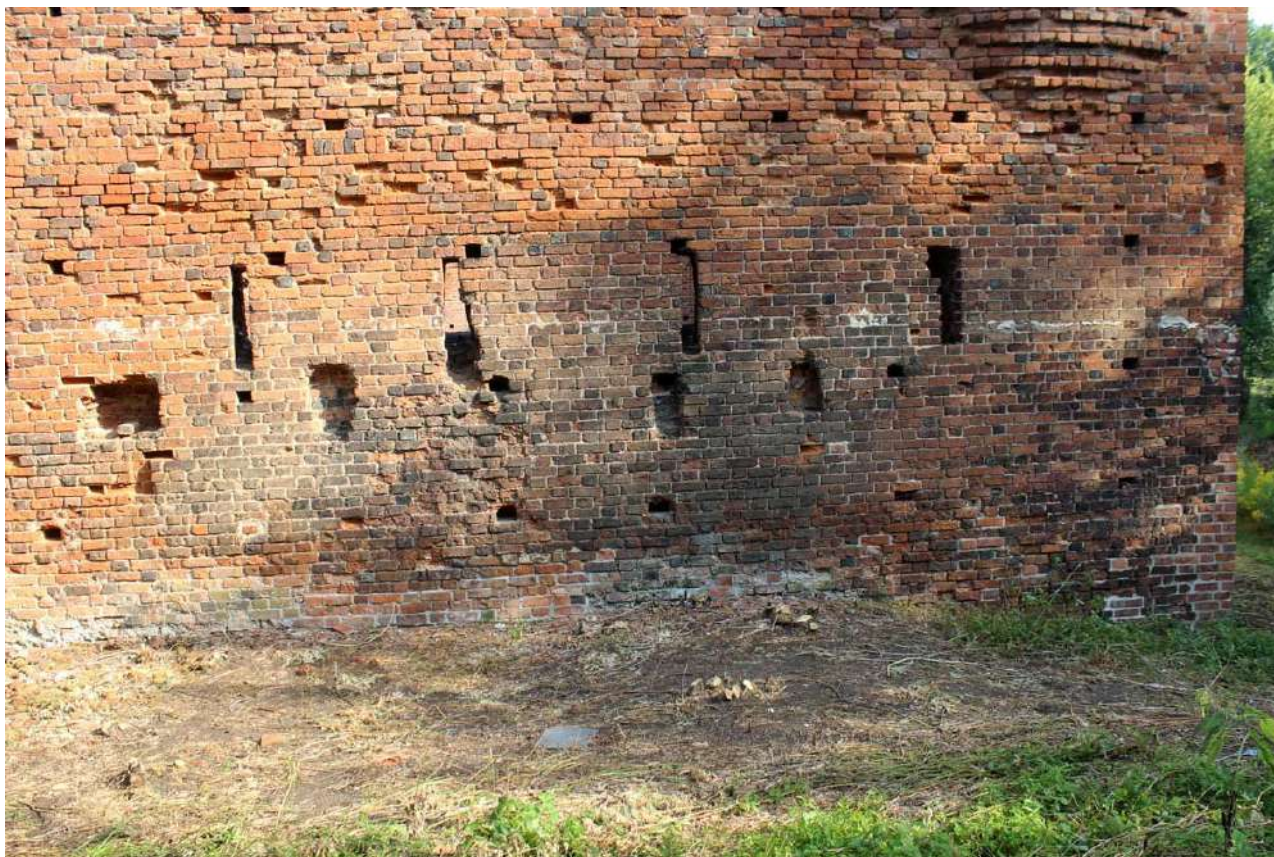
80. Zamek Dybowski. Wschodni odcinek muru południowego. Widoczna strefa podciągania kapilarnego wody z gruntu. Stan w sierpniu 2022 r. (Fot. E. Płocińska)

Projektując izolację przeciwilgociową obiektu należy na wstępie (po wycięciu roślinności) rozpoznać przyczyny zawilgocenia.

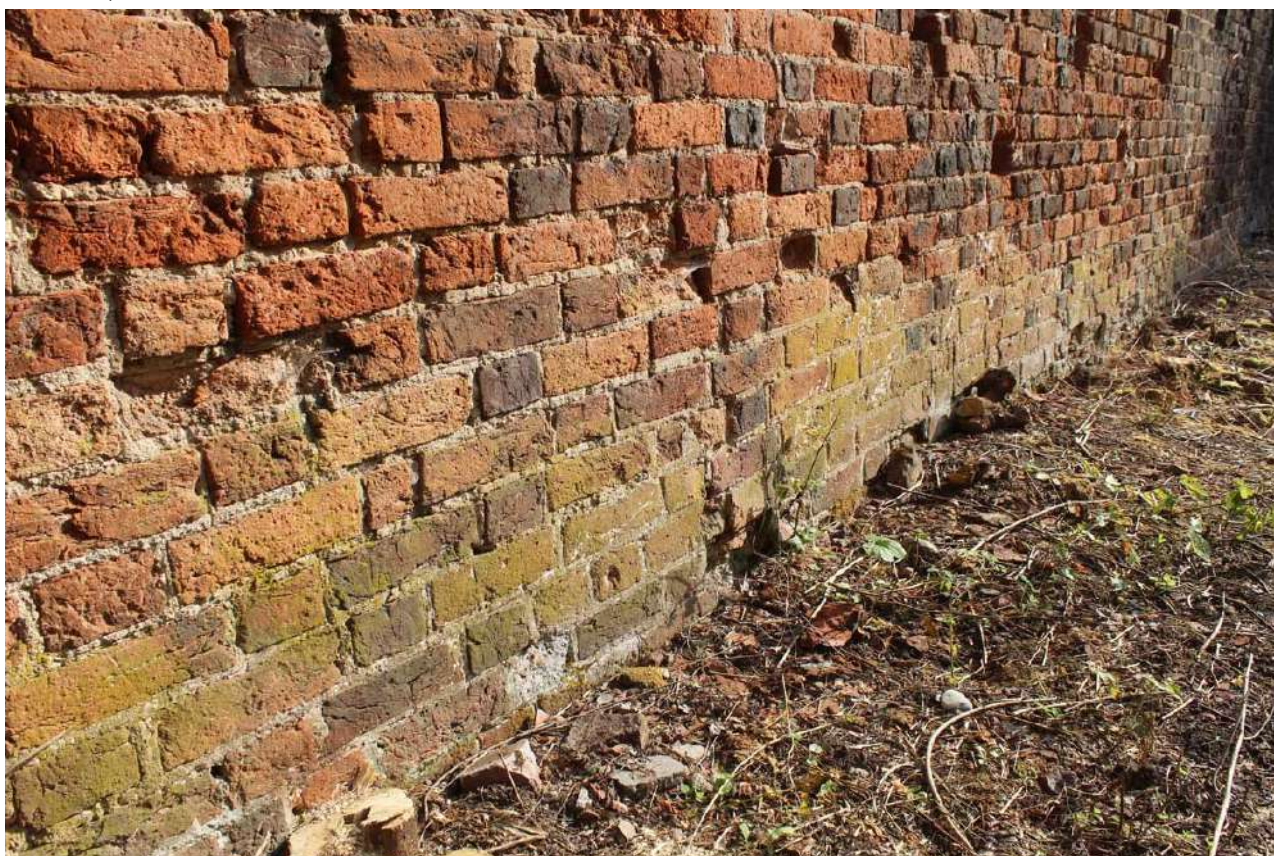
81. Zamek Dybowski. Wschodni odcinek muru południowego. Ślady infekcji biologicznej w partii przyziemia. Stan w sierpniu 2022 r. (Fot. E. Płocińska)

Z lica murów należy usunąć roślinność, osady biologiczne oraz wszystkie materiały wtórne, które negatywnie wpływają na stan zachowania obiektu. Dotyczy to przede wszystkim wtórnych spoin o zbyt wysokiej wytrzymałości mechanicznej. Spoiny należy usuwać możliwie głęboko, lecz w taki sposób, żeby nie uszkodzić zabytkowych cegieł. Podobny postulat dotyczy cegieł o niedopasowanych wytrzymałościowo parametrach. Decyzję o zakresie wymiany cegieł wtórnych pozostawia się na etap realizacji.

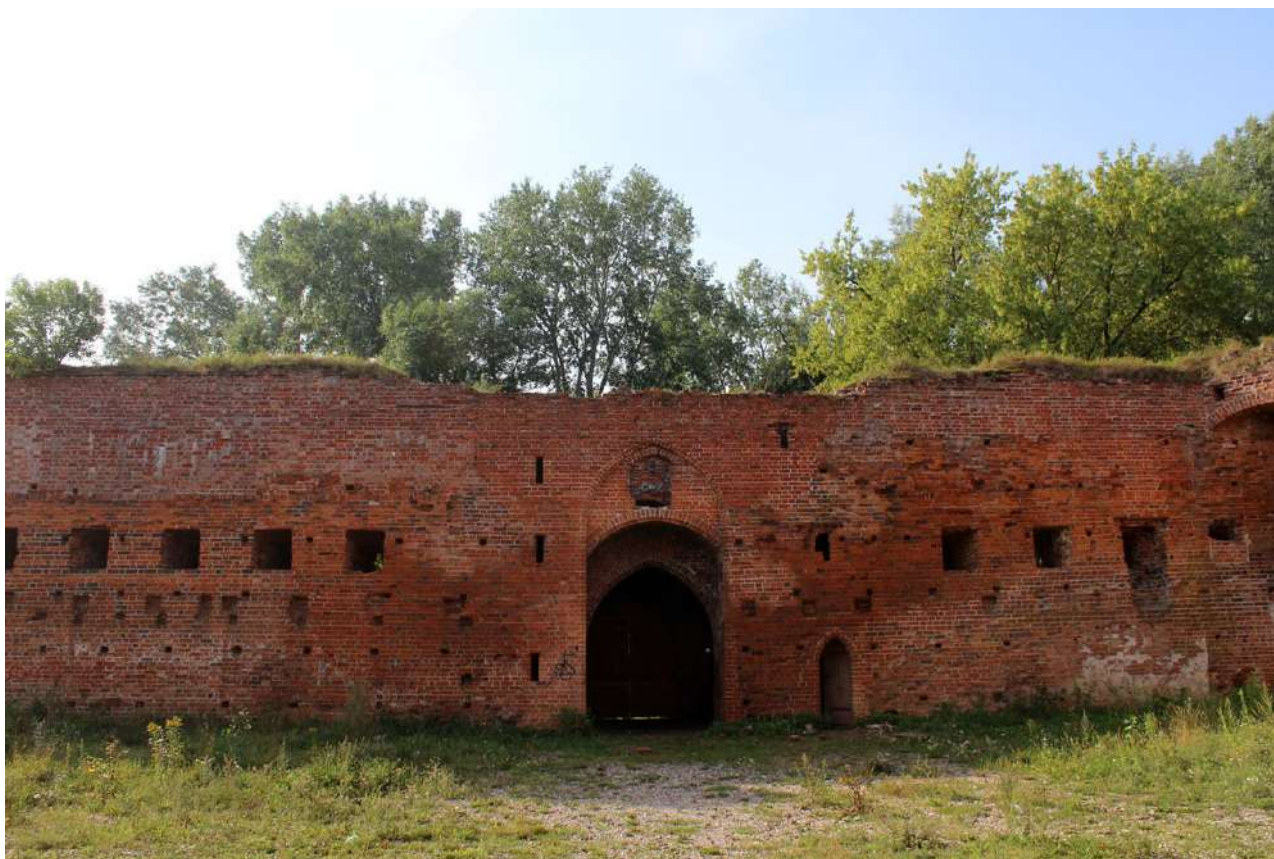
Zdecydowanie gorsza sytuacja występuje w przypadku południowej ściany murów, przede wszystkim w odcinku zachodnim. Tutaj znaczące zawilgocenie widoczne jest na powierzchni kilkunastu metrów muru od strony wewnętrznej. (Fot. 82.) Prawdopodobnie źródłem zawilgocenia jest woda zalewająca wieżę bramną, chociaż pod uwagę należy brać też opcję, że przyczyną jest woda odprowadzana po XIX wiecznym wale w stronę muru. (Gęste zarośla od strony zewnętrznej utrudniają ocenę sytuacji.)

82. Zamek Dybowski. Mur południowy. Widoczna strefa wilgoci spowodowana prawdopodobnie zalewaniem muru od strony nieosłoniętego sklepienia wieży. Stan w sierpniu 2022 r. (Fot. E. Płocińska)

Największe zawilgocenie dotyczy południowego muru dziedzińca w części zachodniej. Prawdopodobnie główną przyczyną zawilgocenia muru jest zalewanie z otwartego sklepienia wieży, jednak nie można wykluczyć iż wpływ na to ma także przyleganie od strony zewnętrznej do lica murów XIX wiecznego wału (obecnie ocena jest utrudniona ze względu na gęste zarośla w tej części). Z punktu widzenia konserwatorskiego stanowi to czynnik niekorzystny dla stanu zachowania obiektu i wymagałoby odsunięcia od lica ceglanego. Biorąc jednak pod uwagę decyzję o nie ingerowaniu w obiekt włączając w to historyczne nawarstwienia, poprawnym postępowaniem będzie wykonanie skutecznego drenażu tego odcinka, bez użycia mas bitumicznych i innych warstw uszczelniających na licu muru.

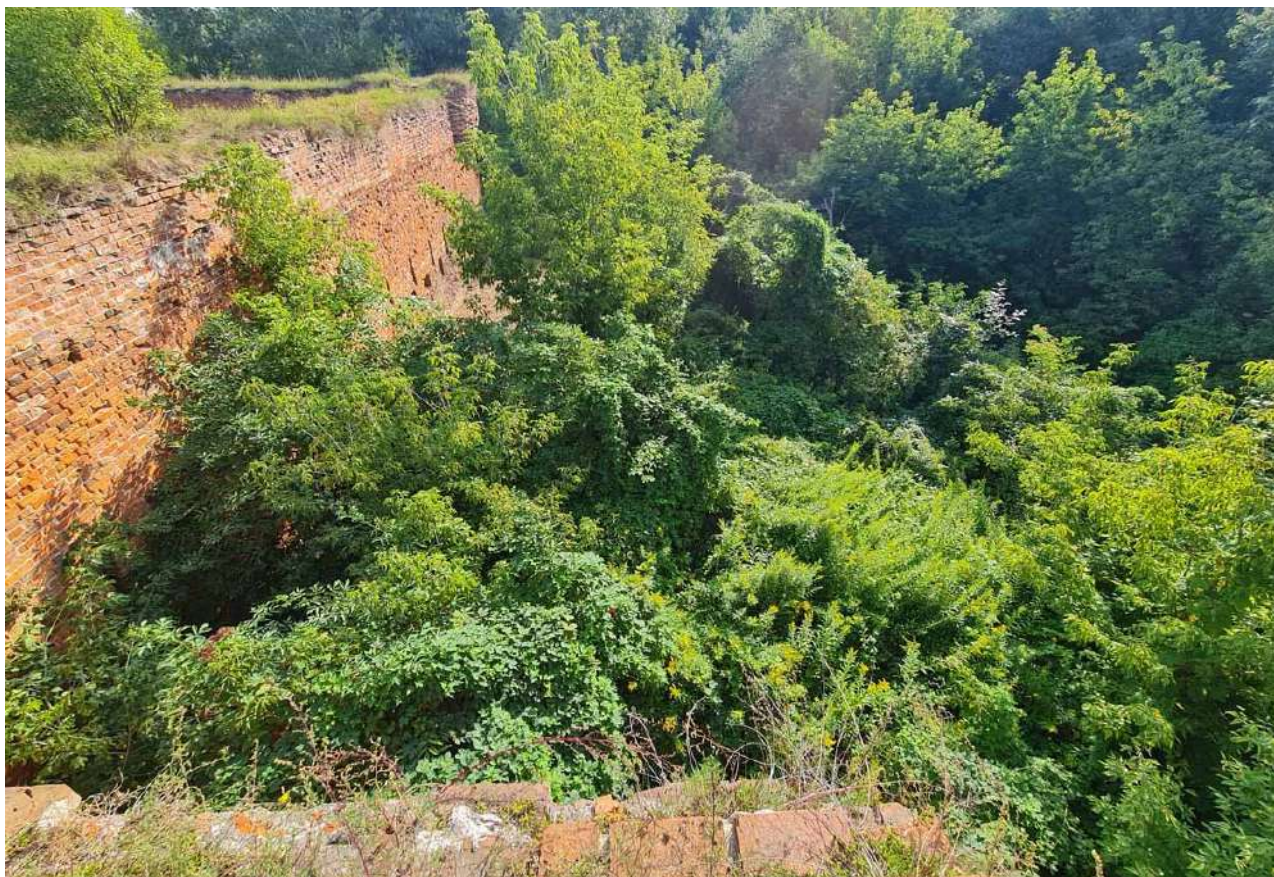
84. Zamek Dybowski. Mur południowy. Gęsta, dzika roślinność porastająca otoczenie zamku. Stan w sierpniu 2022 r. (Fot. E. Płocińska)

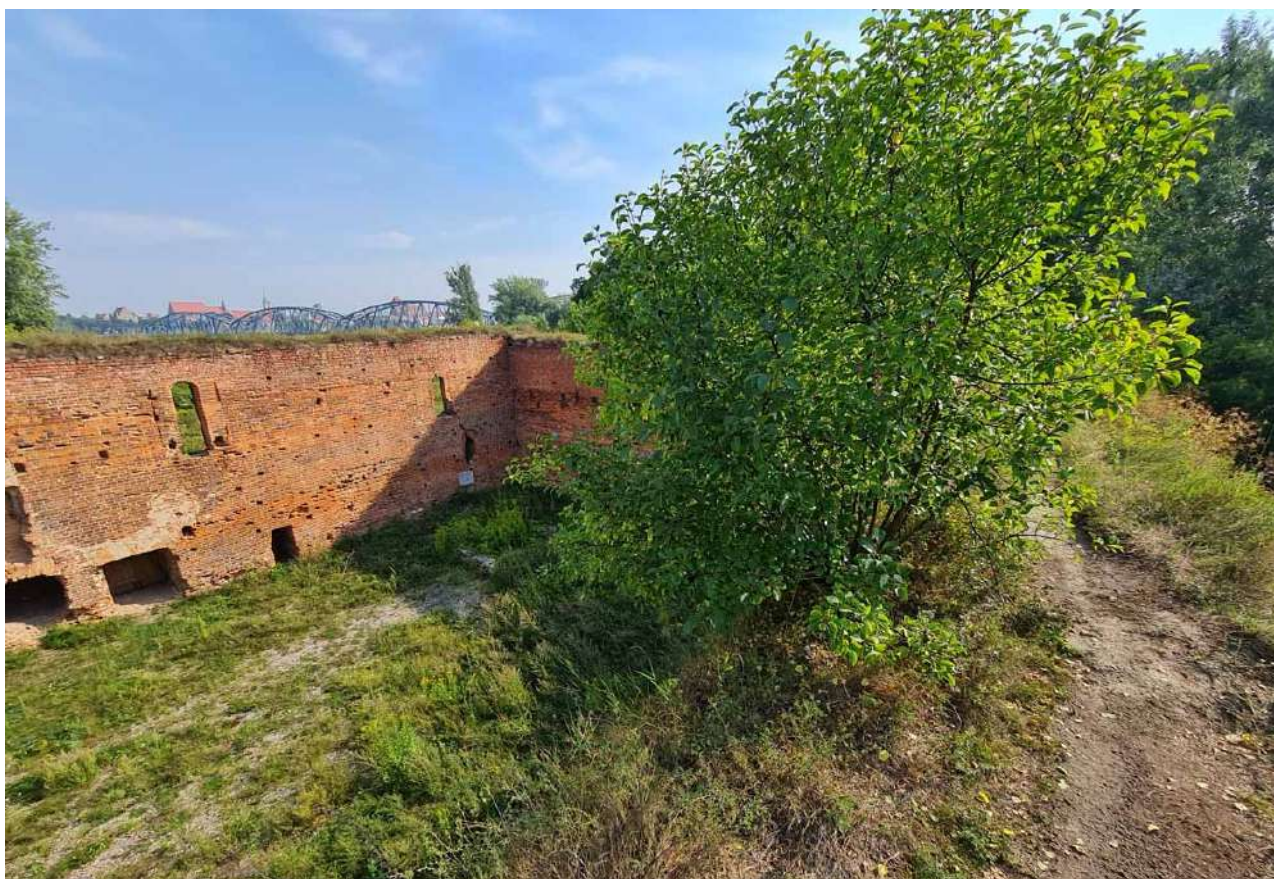
85. Zamek Dybowski. Mur południowy. Roślinność porastająca koronę murów. Stan w sierpniu 2022 r. (Fot. E. Płocińska)

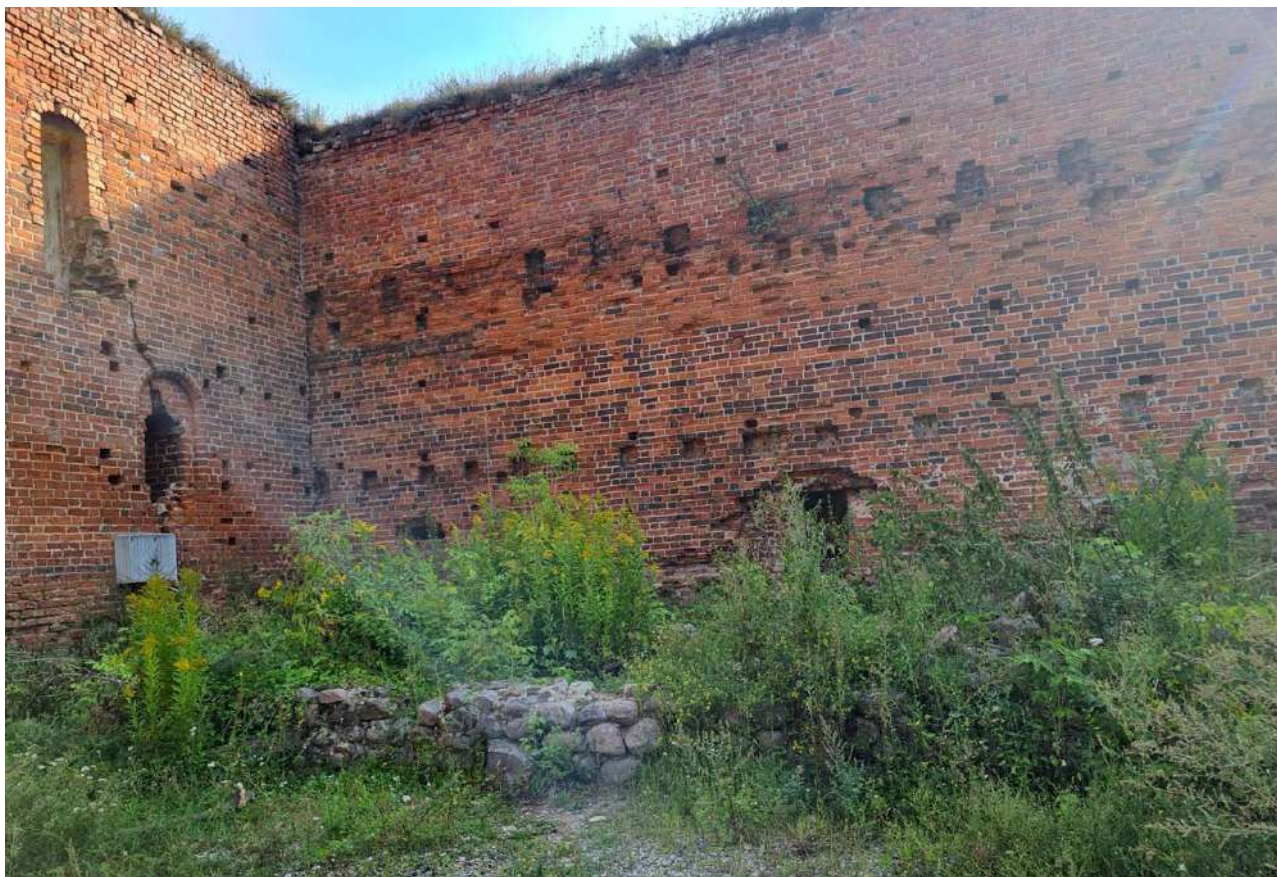
86. Zamek Dybowski. Roślinność porastająca dziedziniec zamkowy. Stan w sierpniu 2022 r. (Fot. E. Płocińska)

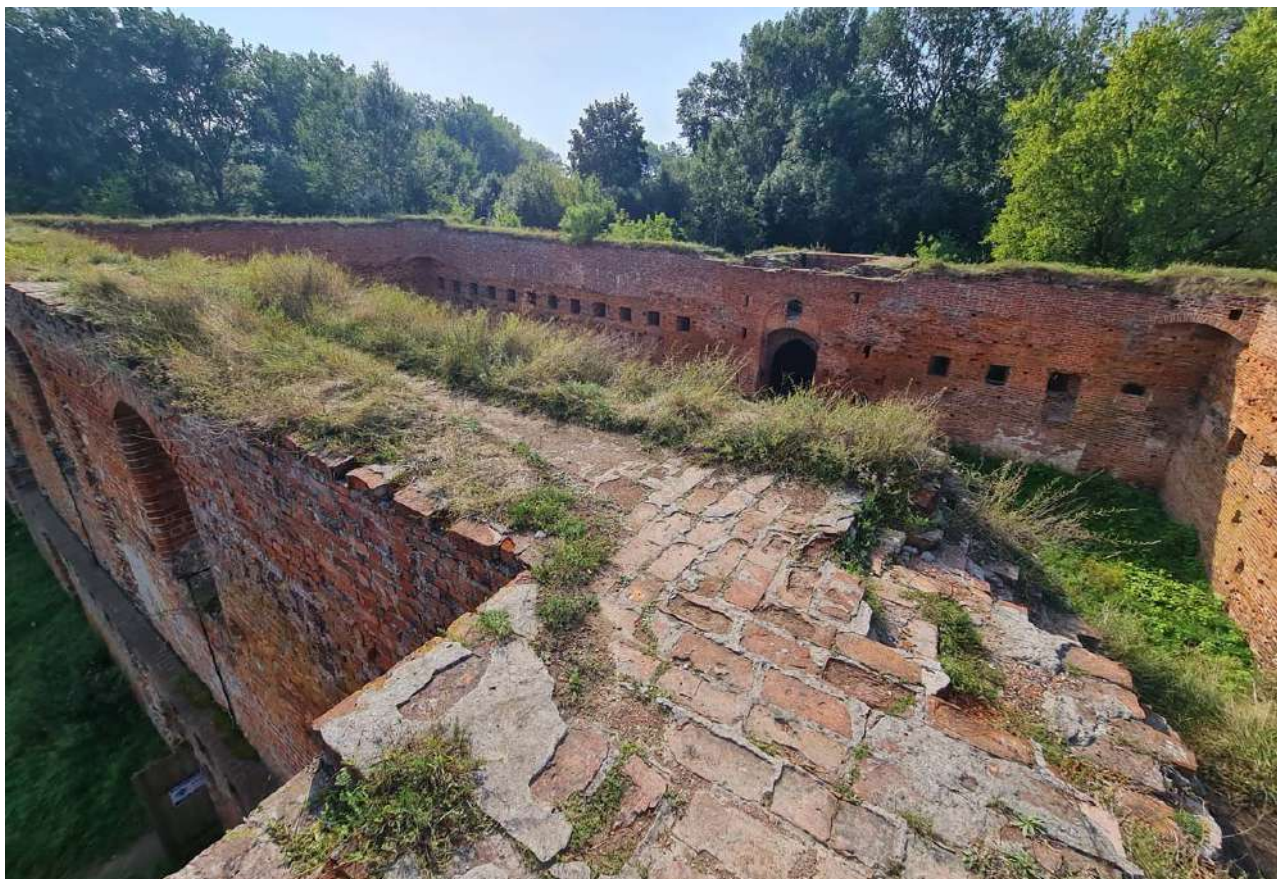
Na całej koronie murów, w obrębie wieży, klatek schodowych i innych przemurowań XX wiecznych występuje duży problem destrukcji cegieł i dużych fragmentów murów, wymagający pilnej interwencji. (Fot. 86-107.) Postępująca destrukcja materiałów budowlanych w partii zabezpieczeń murów a także prawdopodobnie przerwanie ciągłości przepony poziomej na koronie wykonanej z papy powoduje zalewanie murów od góry. Skutkiem tego woda penetruje do wnętrza muru i powoduje (poza zawilgoceniem) rozpuszczanie składników zawartych w materiałach budowlanych, tu prawdopodobnie głównie zaprawy do murowania i spoinowania. Skutkiem tych procesów są dające się obserwować we wszystkich partiach przemurowanego lica ceglanego liczne białe wykwitki i zacieki różnej intensywności. (Fot. 98, 100-102.)

88. Zamek Dybowski. Stan zachowania korony murów. Sierpień 2022 r. (Fot. E. Płocińska)

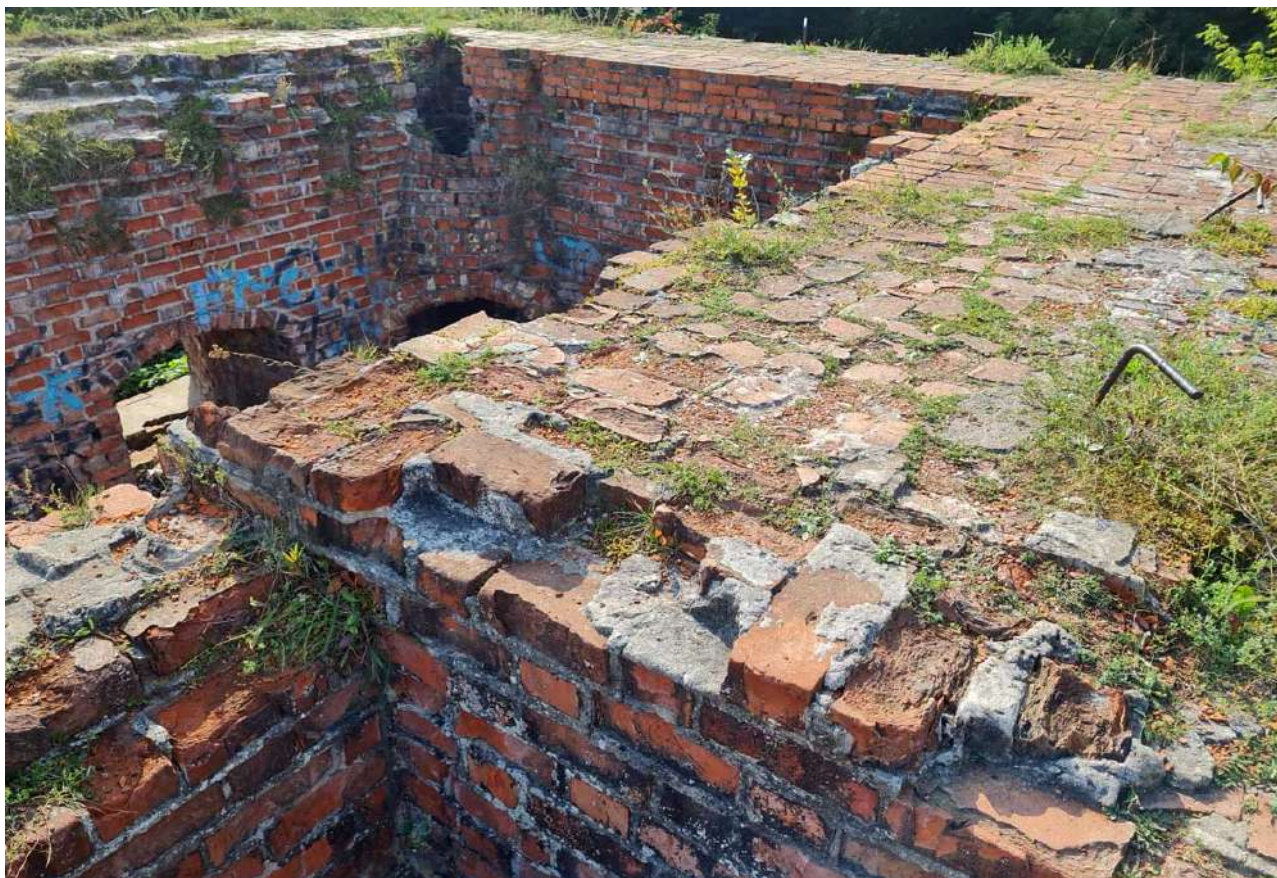
89. Zamek Dybowski. Stan zachowania korony murów. Sierpień 2022 r. (Fot. E. Płocińska)

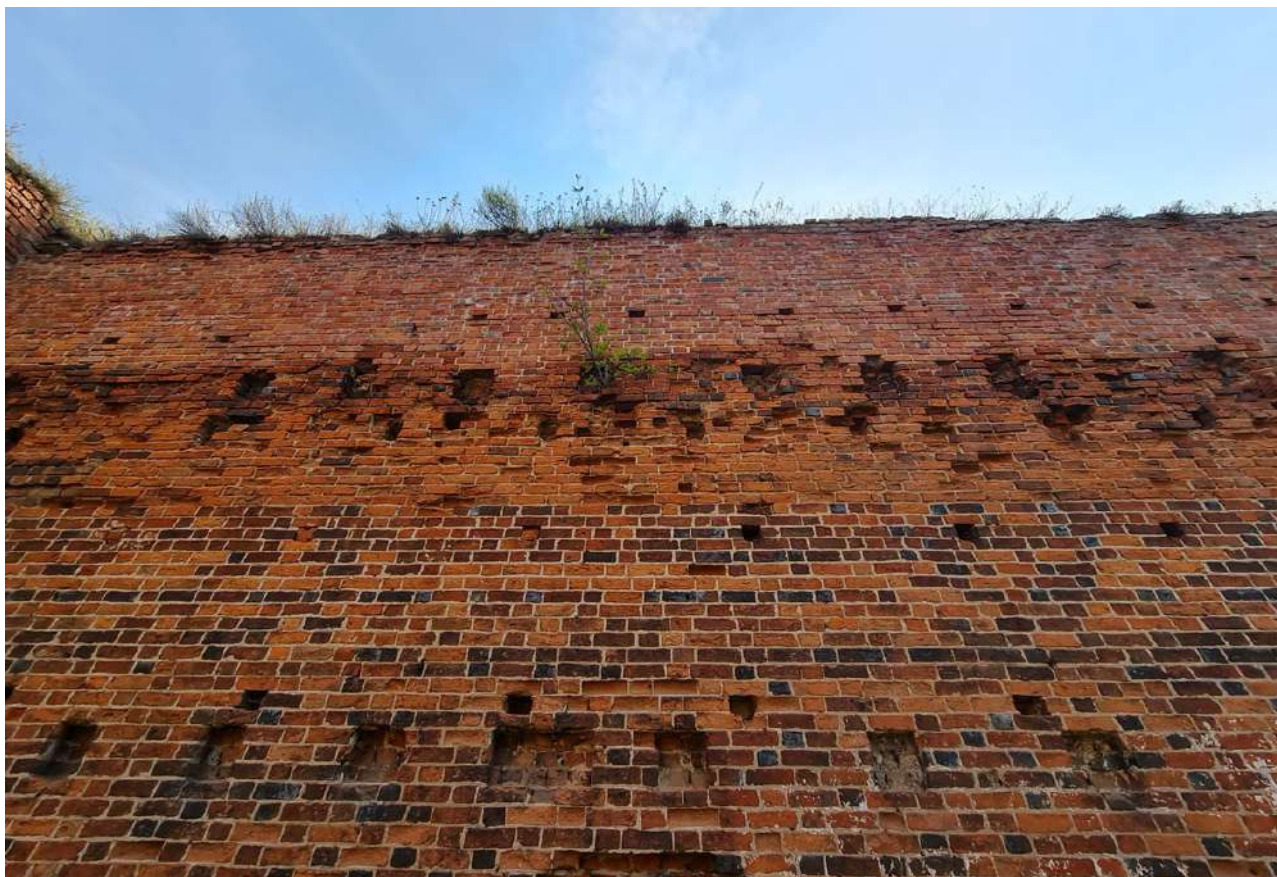
93. Zamek Dybowski. Zniszczenia cegły w obrębie lica murów. Sierpień 2022 r. (Fot. E. Płocińska)

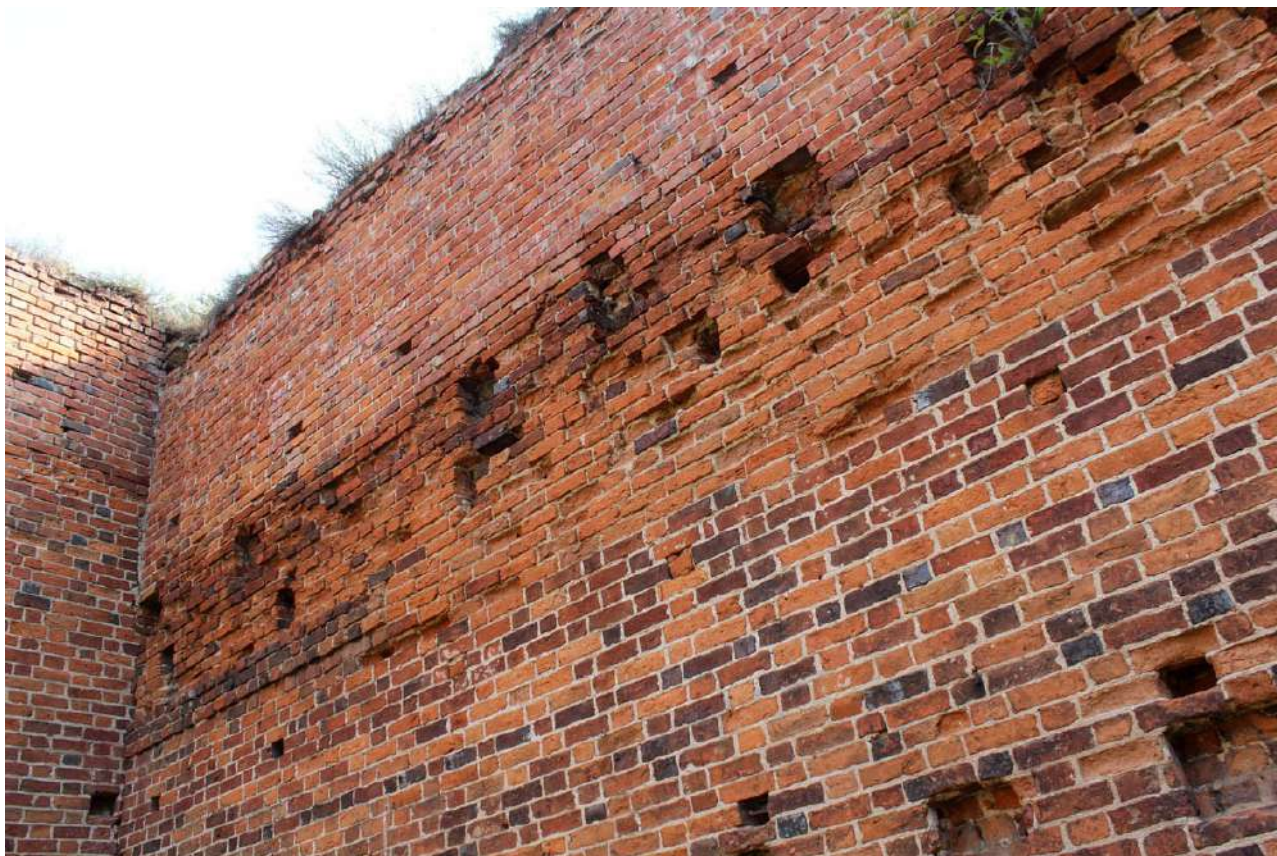
94. Zamek Dybowski. Zniszczenia cegły w obrębie lica murów. Sierpień 2022 r. (Fot. E. Płocińska)

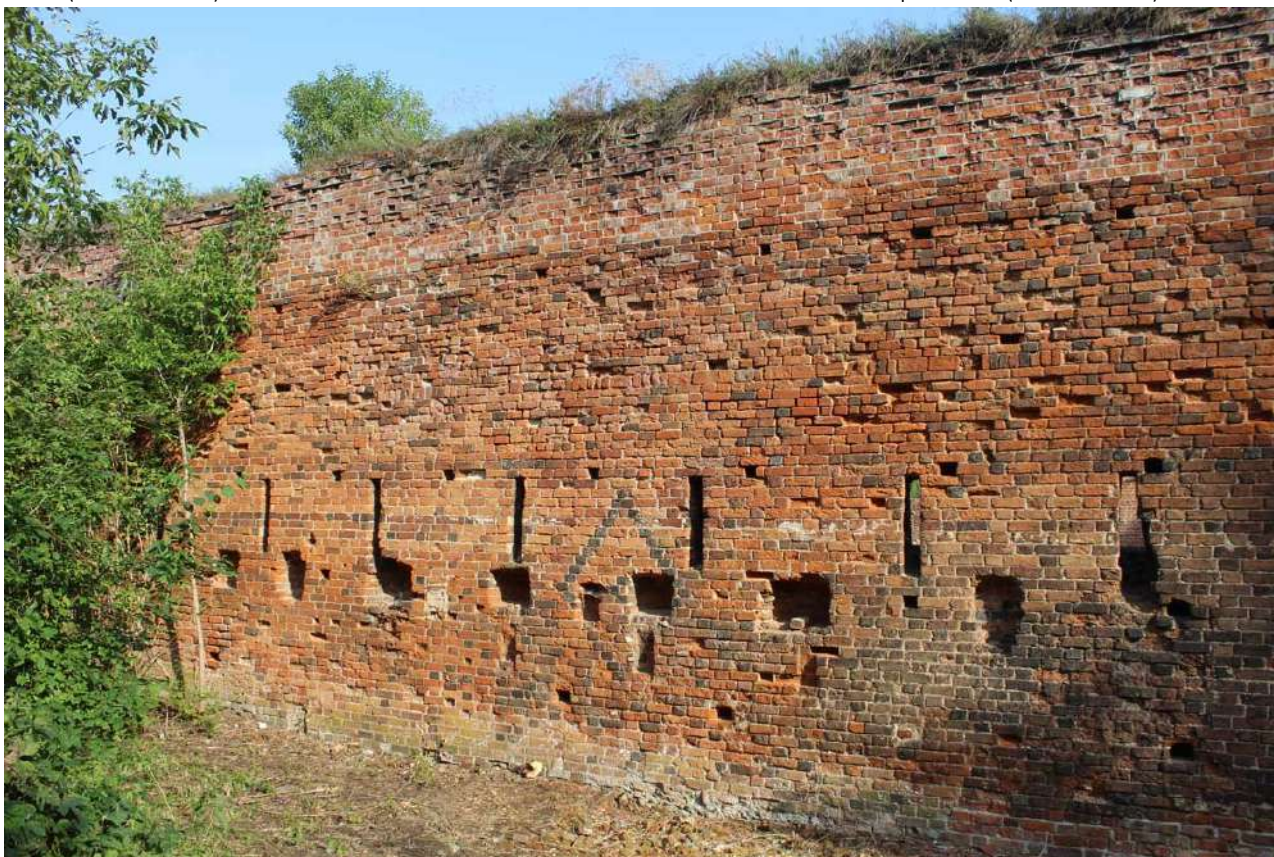
Poza pozostałościami po różnego rodzaju gniazdach po konstrukcjach, na powierzchni murów widoczne są ubytki pojedynczych cegieł lub całych partii lica ceglanego. Tak jest w przypadku nadmurowań (późnośredniowiecznych) cegły. Ubytki lica sięgają tam kilku centymetrów (głębokości). Związane jest to zapewne z gorszą jakością cegieł użytych do nadbudowy. Znaczenie może mieć jednak także fakt, iż kolejna warstwa XX wiecznych przemurowań powyżej tej partii – tworzy szczelną barierę w licu muru. Wysychanie murów odbywa się poniżej bariery (w partii o obserwowalnych dużych ubytkach lica), co z kolei powoduje intensyfikację w tym miejscu procesów niszczących. Destrukcja materiałów porowatych w obiektach zabytkowych odbywa się zawsze kosztem materiału najłabszego. W wyniku działalności soli rozpuszczalnych w wodzie zaobserwować można stopniowe pudrowania się materiału ceramicznego i cofanie lica muru ceglanego.(Fot. 92-95.) Ponadto w wielu miejscach powierzchnię cegieł pokrywają ciemne nawarstwienia zróżnicowanej intensywności. (Fot. 96, 97.)

97. Zamek Dybowski. Zniszczenia cegły w obrębie lica murów oraz ciemne nawarstwienia. Sierpień 2022 r. (Fot. E. Płocińska)

Zaleca się oczyszczenie lica ceglanego metodą oczyszczania laserowego. Pozwala ona na kontrolowane usunięcie czarnych nawarstwień i warstw malarskich, bez ryzyka uszkodzenia powierzchni cegieł, pobiał i zapraw.

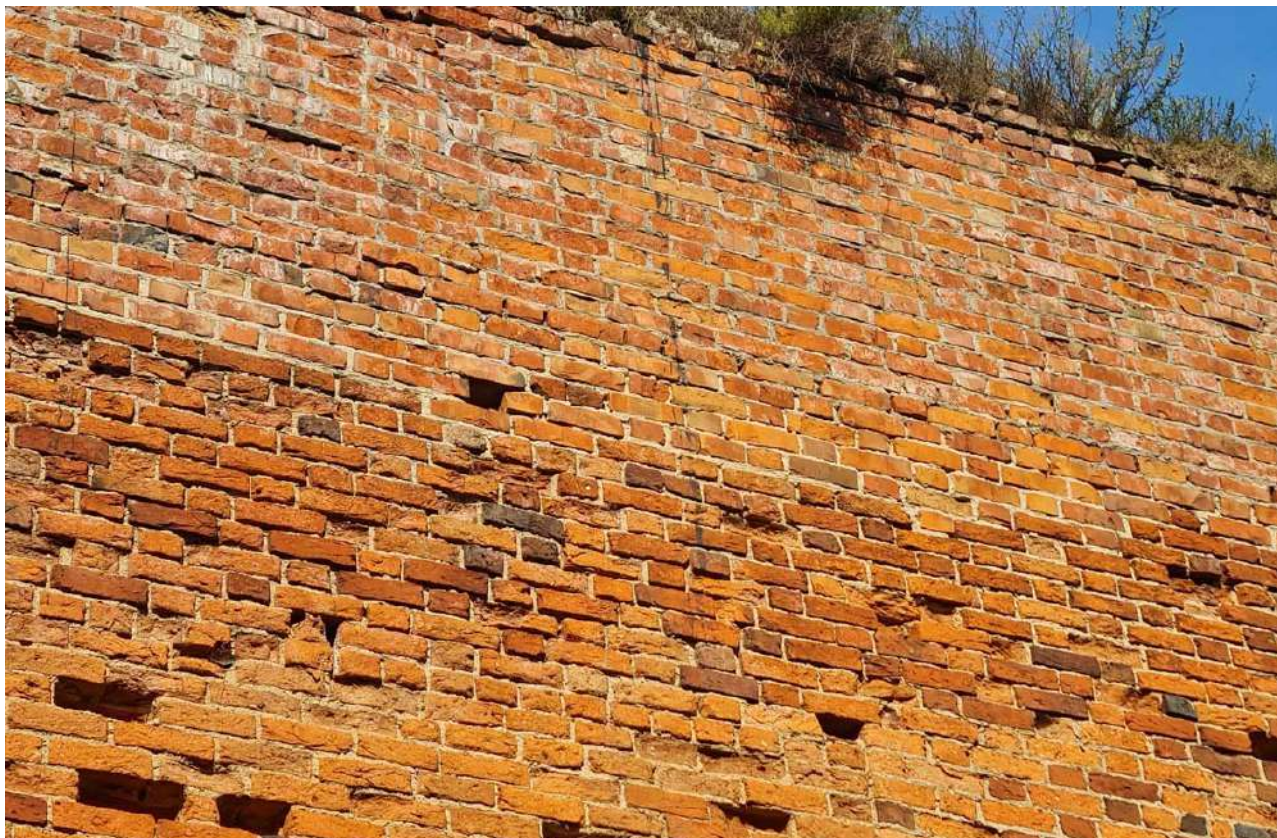
98. Zamek Dybowski. Zniszczenia cegły w obrębie lica murów. Widoczne białe wykwyty będące skutkiem wypłukiwania rozpuszczonych w wodzie składników zapraw oraz zalanie smołą z miejsca układania warstwy papy jako izolacji poziomej korony murów. Stan w sierpniu 2022 r. (Fot. E. Płocińska)

Część muru zamku jest mocno zawilgocona. Po usunięciu przyczyny zawilgoconia rozpocznie się powolny proces wysychania murów. W wyniku tego procesu na licu murów może dojść do krystalizacji na powierzchni cegieł rozpuszczonych w wodzie soli. Proces odsychania należy monitorować pod kątem ewentualnych śladów krystalizujących soli i jeśli zajdzie taka potrzeba – partie, w których obserwuje się zmiany (najczęściej białe pudrowe osady) – należy odsolić metodą wymuszonej migracji do rozszerzonego środowiska. W praktyce konserwatorskiej do odsalania używa się różnego rodzaju okładów i zapraw solochłonnych.⁵² Zabieg odsalania jest szczególnie ważny, bo proces rozpuszczenia i krystalizowania soli (związanego ze zwiększaniem objętości) w partiach powierzchniowych może następować wielokrotnie doprowadzając do znaczących zniszczeń muru w partii odparowywania.

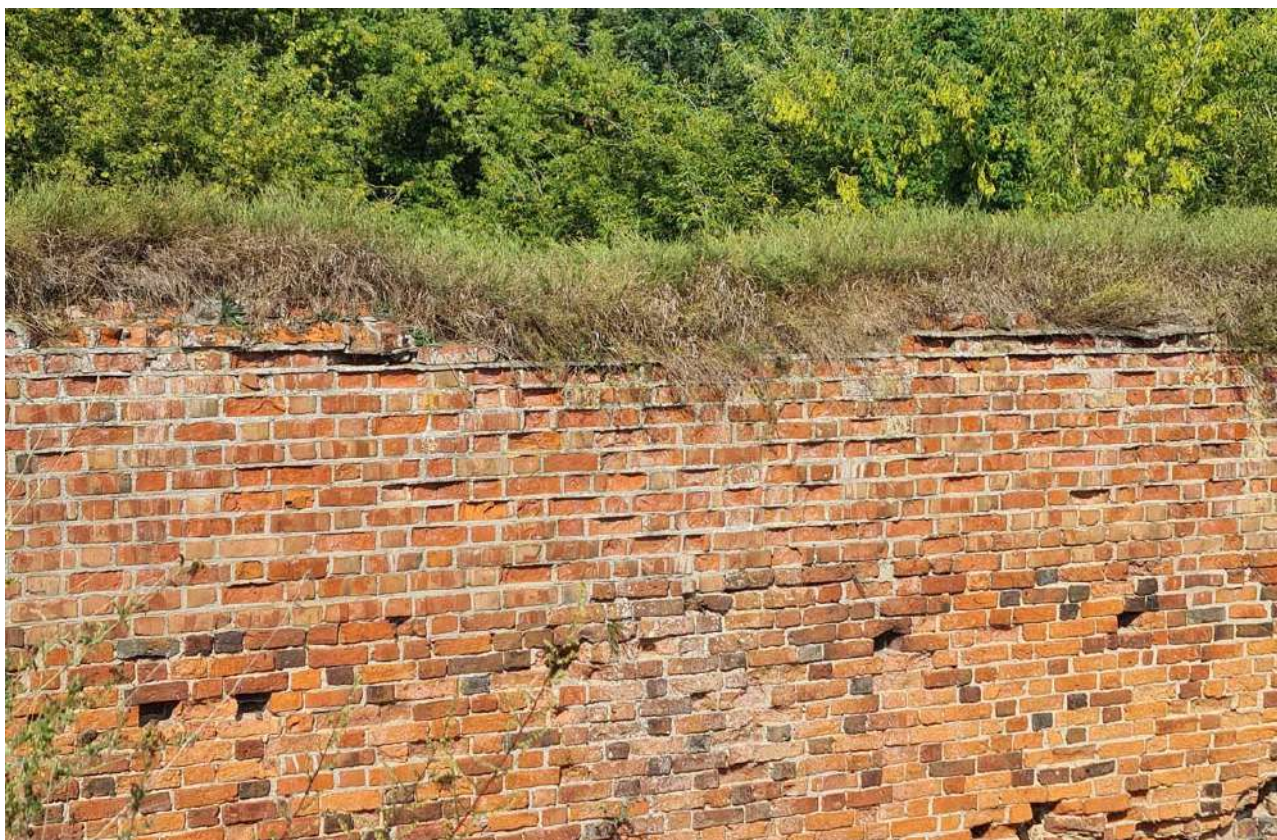
Przyczyn takiego stanu rzeczy można doszukiwać się we właściwościach samych cegieł i zapraw użytych do przemurowań. „Prawidłowe” procesy starzenia zabytkowych murów następują wtedy, kiedy spoina (jako materiał słabszy) podlega szybszym procesom niszczącymi. Taką sytuację obserwujemy w starych fragmentach muru zamku. (Fot. 104, 105.) Natomiast obserwując rodzaj zniszczeń w partiach przemurowanych daje się zauważyć sytuacja odwrotna: w siatce zachowanych spoin widać głębokie ubytki cegieł. (Fot. 98.) Na podstawie tych obserwacji można stwierdzić, że głównym winowajcą w tej sytuacji są zbyt mocne spoiny wprowadzone podczas prac konserwatorskich, które należy w całości zakwalifikować do wymiany, tym bardziej, że następuje także intensyfikacja procesów niszczących wokół wtórnych wymurowań we fragmentach średniowiecznego lica.

99. Zamek Dybowski. Zniszczenia cegły w obrębie lica murów. Widoczne ubytki lica ceglanego między siatką dobrze zachowanych spoin o zbyt dużej wytrzymałości mechanicznej. Stan w sierpniu 2022 r. (Fot. E. Płocińska)

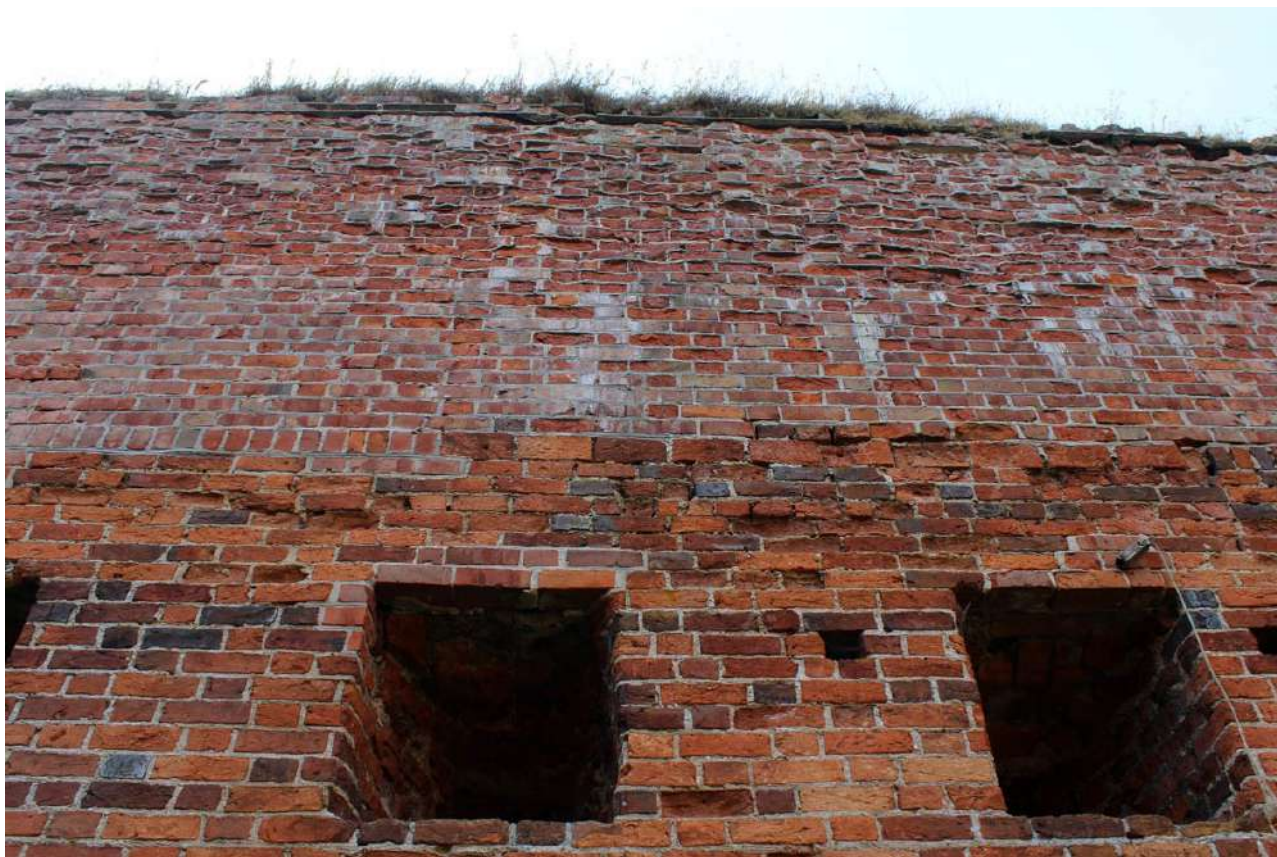
102. Zamek Dybowski. Zniszczenia cegły w obrębie lica murów. Widoczne białe wykwitły będące skutkiem wypłukiwania rozpuszczonych w wodzie składników zapraw. Destrukcja cegieł w partii korony i izolacji poziomej muru. Stan w sierpniu 2022 r. (Fot. E. Płocińska)

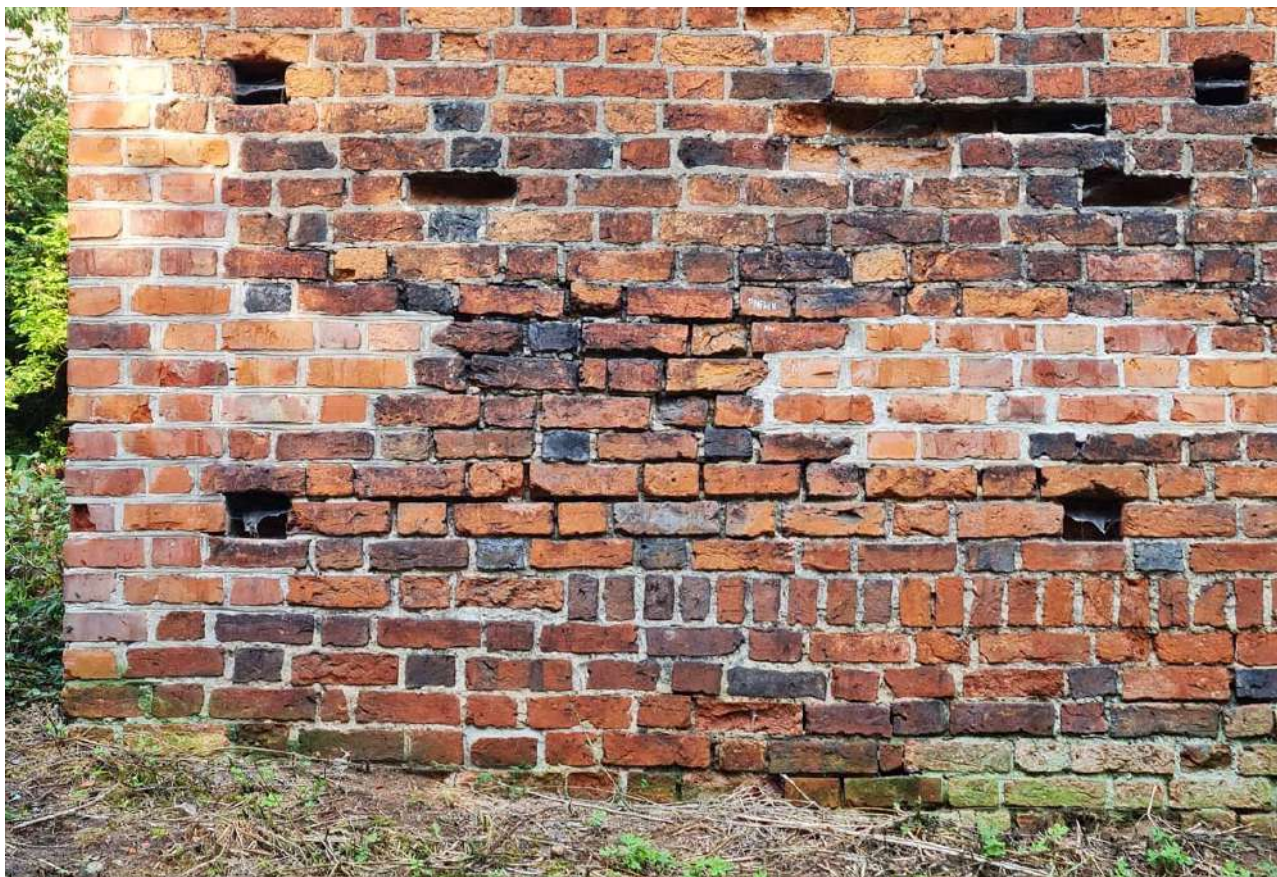
104. Zamek Dybowski. Zniszczenia cegły historycznej i współczesnej. Niewłaściwe cegły i spoiny użyte do przemurowań. Stan w sierpniu 2022 r. (Fot. E. Płocińska)

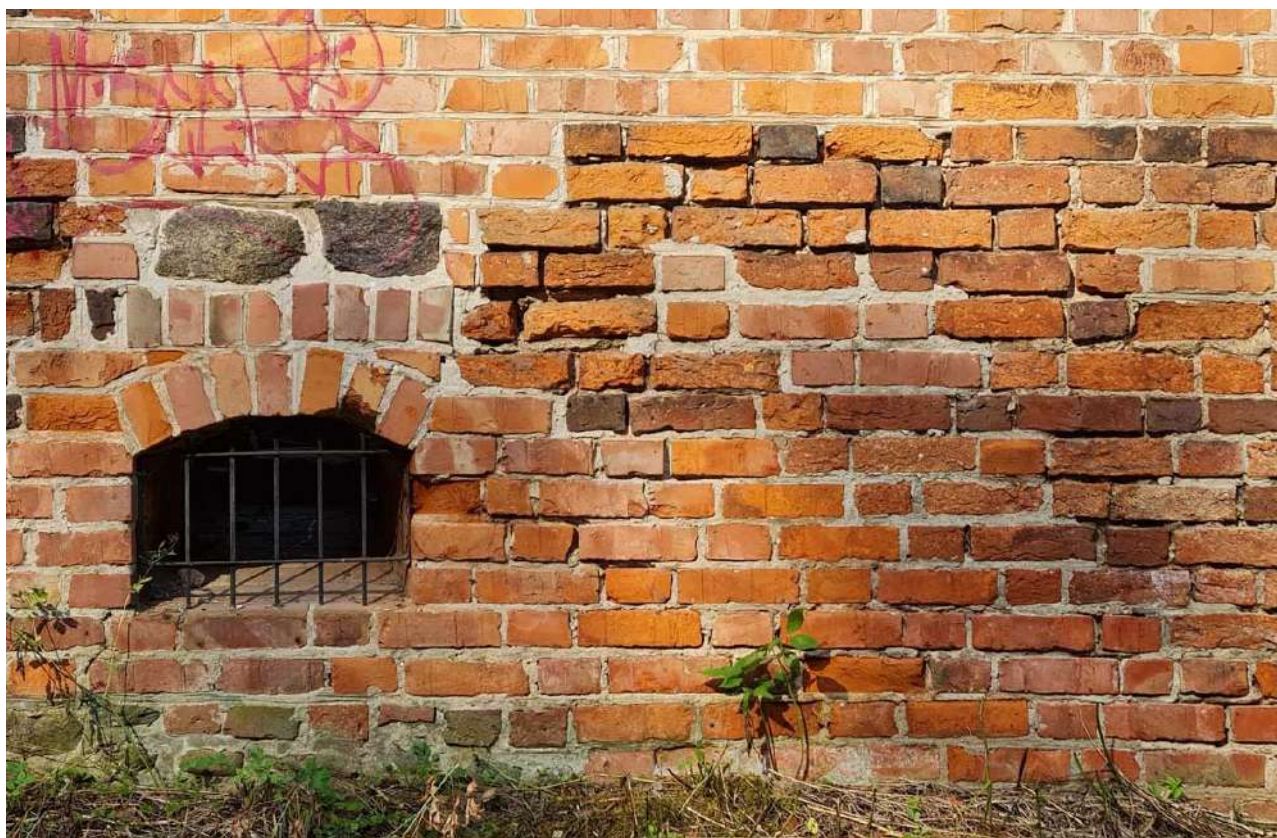
105. Zamek Dybowski. Zniszczenia cegły historycznej i współczesnej. Niewłaściwe cegły i spoiny użyte do przemurowań. Stan w sierpniu 2022 r. (Fot. E. Płocińska)

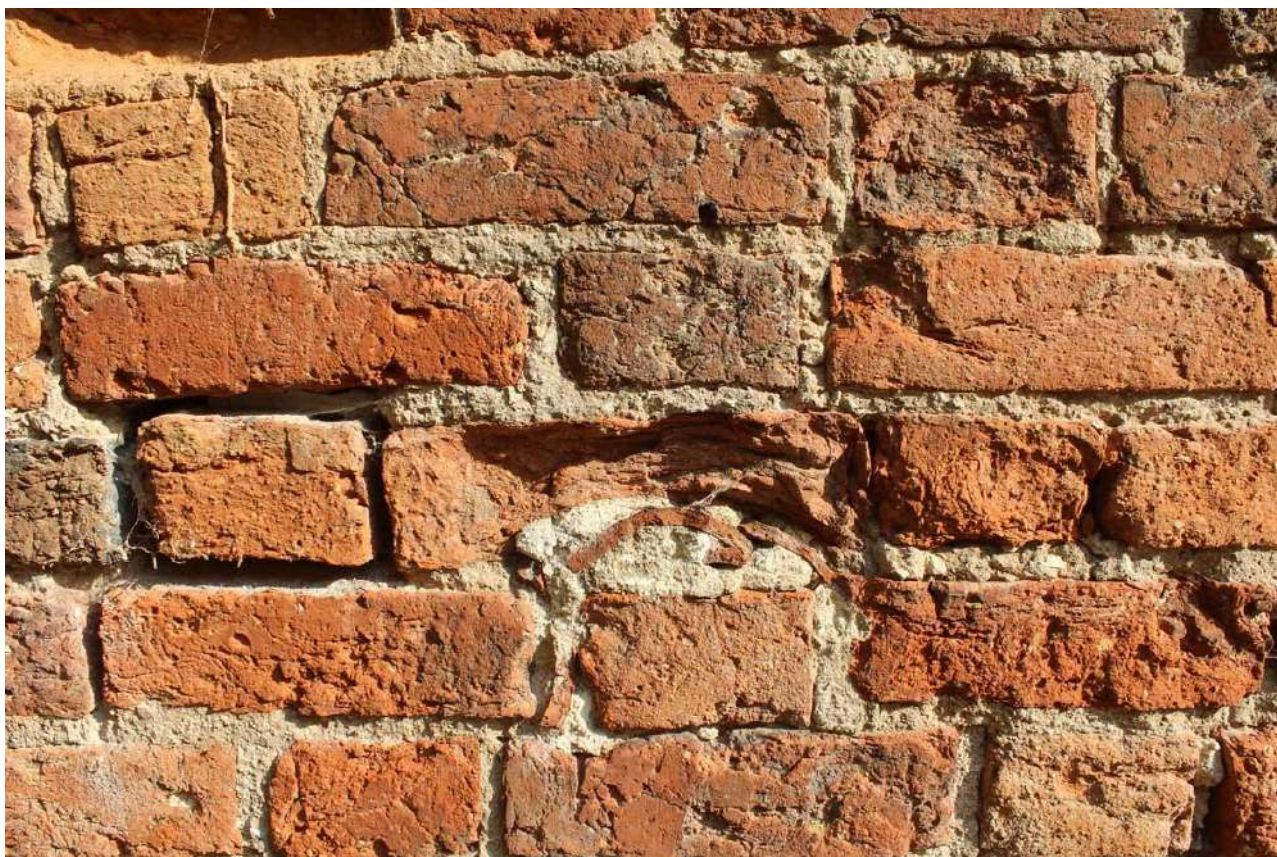
107. Zamek Dybowski. Zniszczenia cegły historycznej. Stan w sierpniu 2022 r. (Fot. E. Płocińska)
