PROGRAM PRAC KONSERWATORSKICH

RUINY ZAMKU DYBOWSKIEGO W TORUNIU

Dokumentację sporządziła Eliza Płocińska

Toruń, lipiec 2024 r.

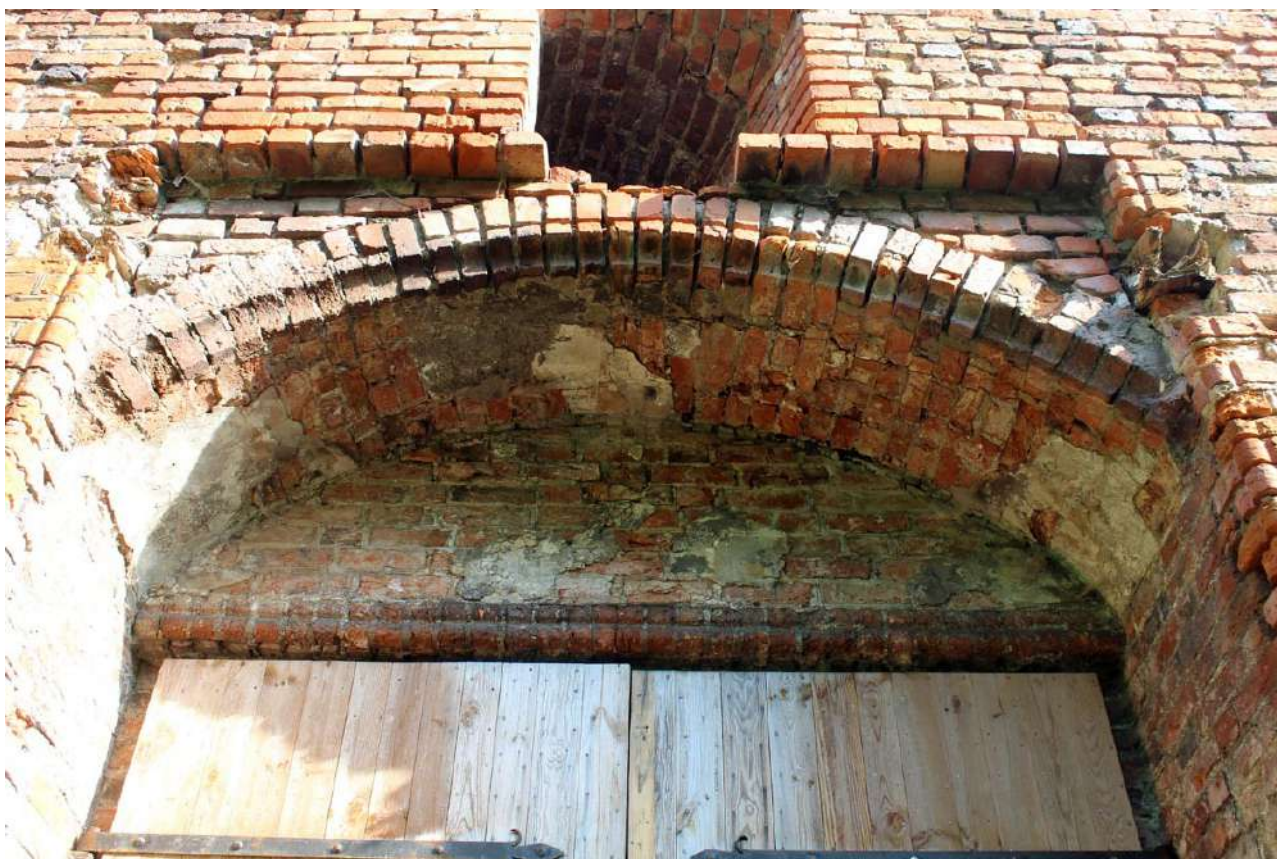
108. Zamek Dybowski. Zniszczenia tynków zabytkowych. Wieża bramna. Stan w sierpniu 2022 r. (Fot. E. Płocińska)

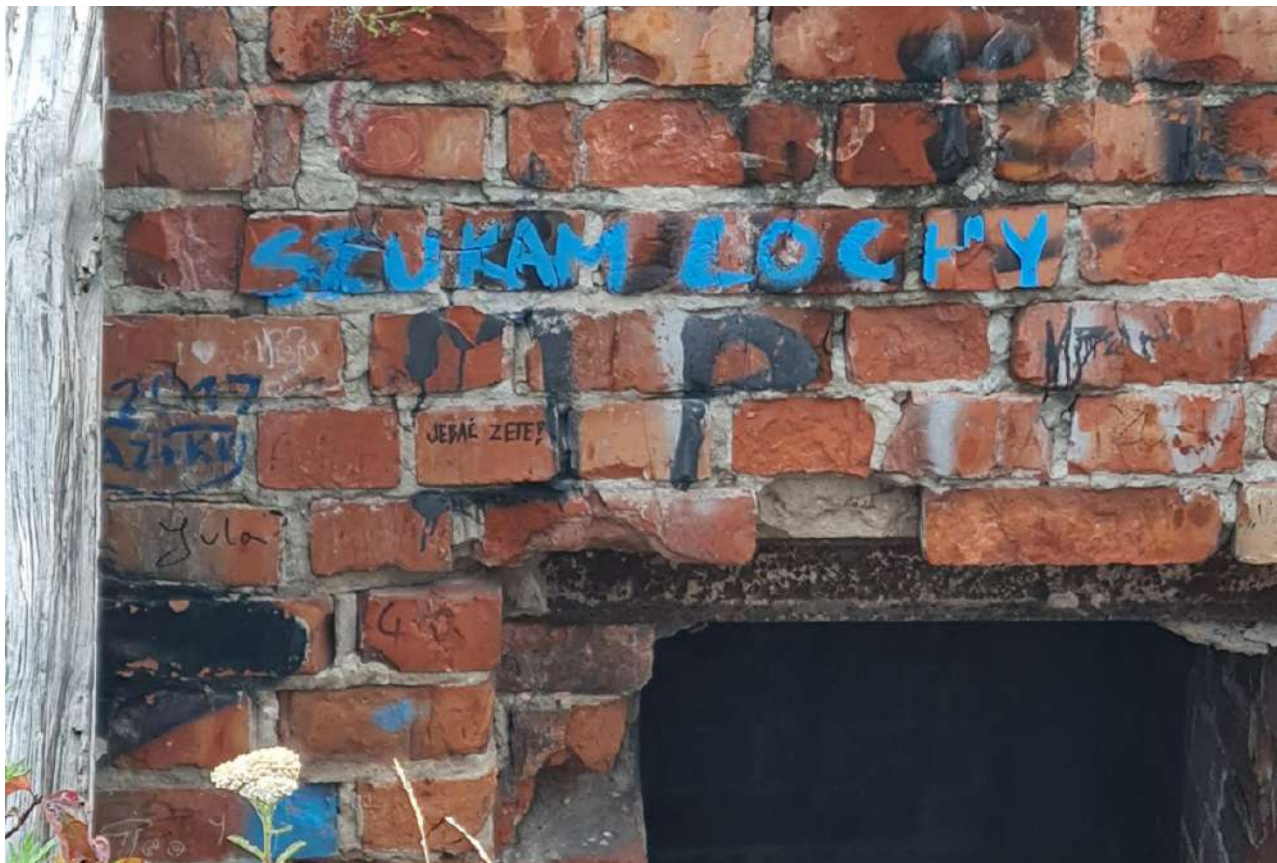
111. Zamek Dybowski. Zniszczenia lica ceglanego wskutek aktów wandalizmu. Stan w sierpniu 2022 r. (Fot. E. Płocińska)
