PROGRAM PRAC KONSERWATORSKICH

RUINY ZAMKU DYBOWSKIEGO W TORUNIU

Dokumentację sporządziła Eliza Płocińska

Toruń, lipiec 2024 r.

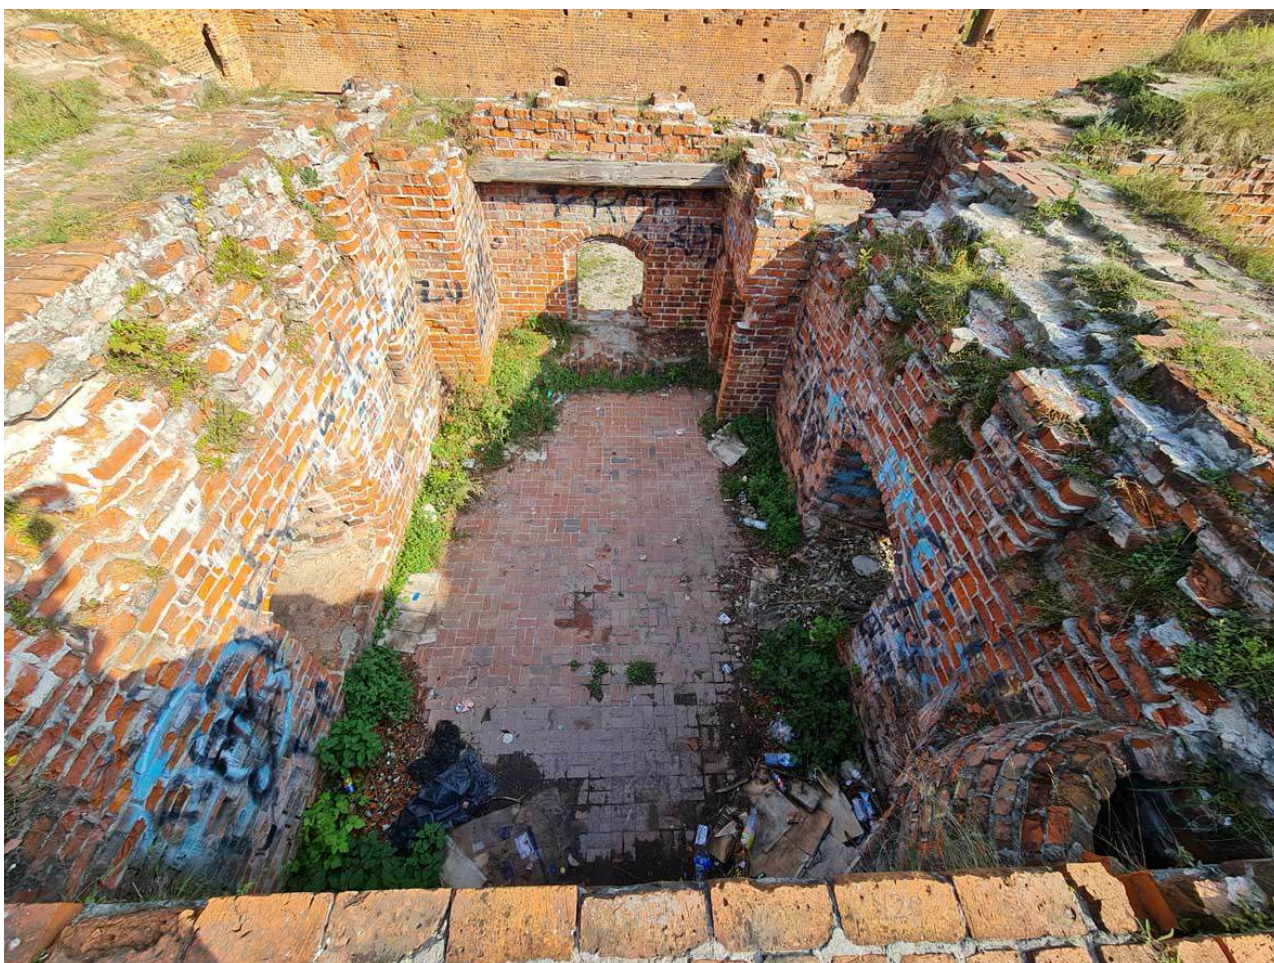
38. Zamek Dybowski. Rekonstruowana kondygnacja wieży. Stan w sierpniu 2022 r. (Fot. E. Płocińska.)

Na fotografiach z 1935-36 r. średniowieczna wieża bramna nie istniała. Sklepienia były zawalone. Zachowała się jedynie południowa ściana z gotyckim otworem wejściowym. W latach powojennych zdecydowano się na uzupełnienie formy murów w tym miejscu oraz wykonanie zadaszania.⁴⁹ Spalonego następnie przed 1983 r. dachu wieży nie odbudowano, a woda zalewająca obecnie niezadaszone sklepienie wieży dostaje się do muru, powodując jego silne zawilgocenie i intensyfikację procesów niszczących.

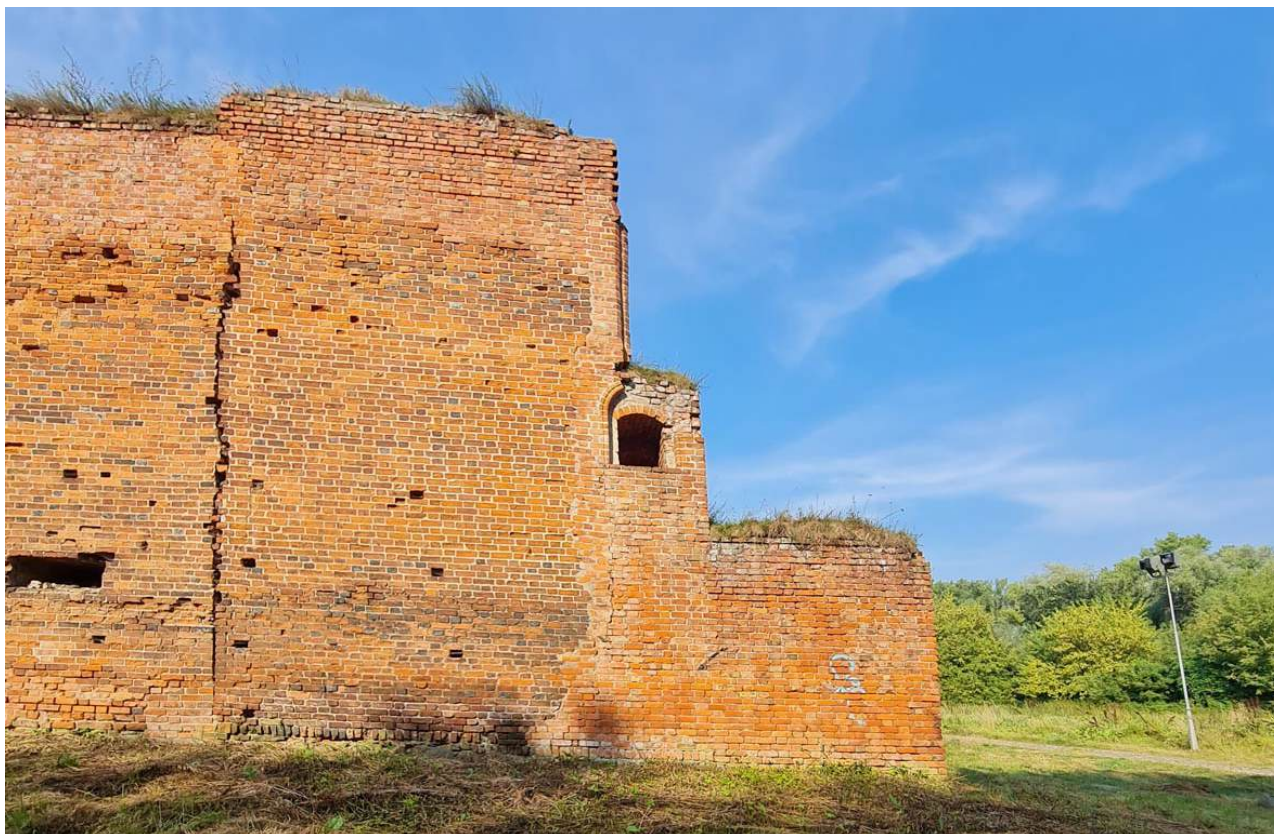
75. Zamek Dybowski. Wschodni mur obwodowy. Widoczna szczelina w murze w miejscu dołączenia muru do pierwotnej ściany budynku mieszkalnego. Stan w sierpniu 2022 r. (Fot. E. Płocińska)

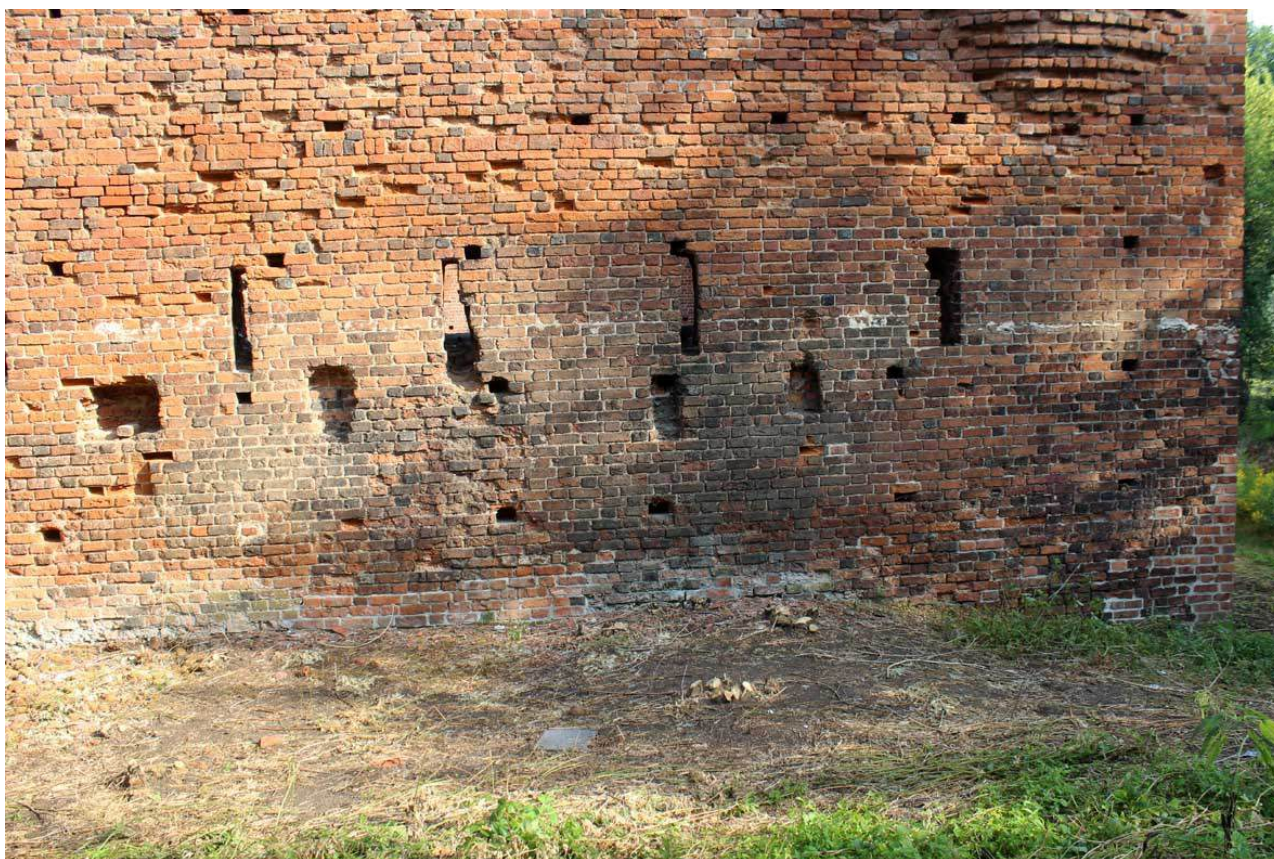
80. Zamek Dybowski. Wschodni odcinek muru południowego. Widoczna strefa podciągania kapilarnego wody z gruntu. Stan w sierpniu 2022 r. (Fot. E. Płocińska)

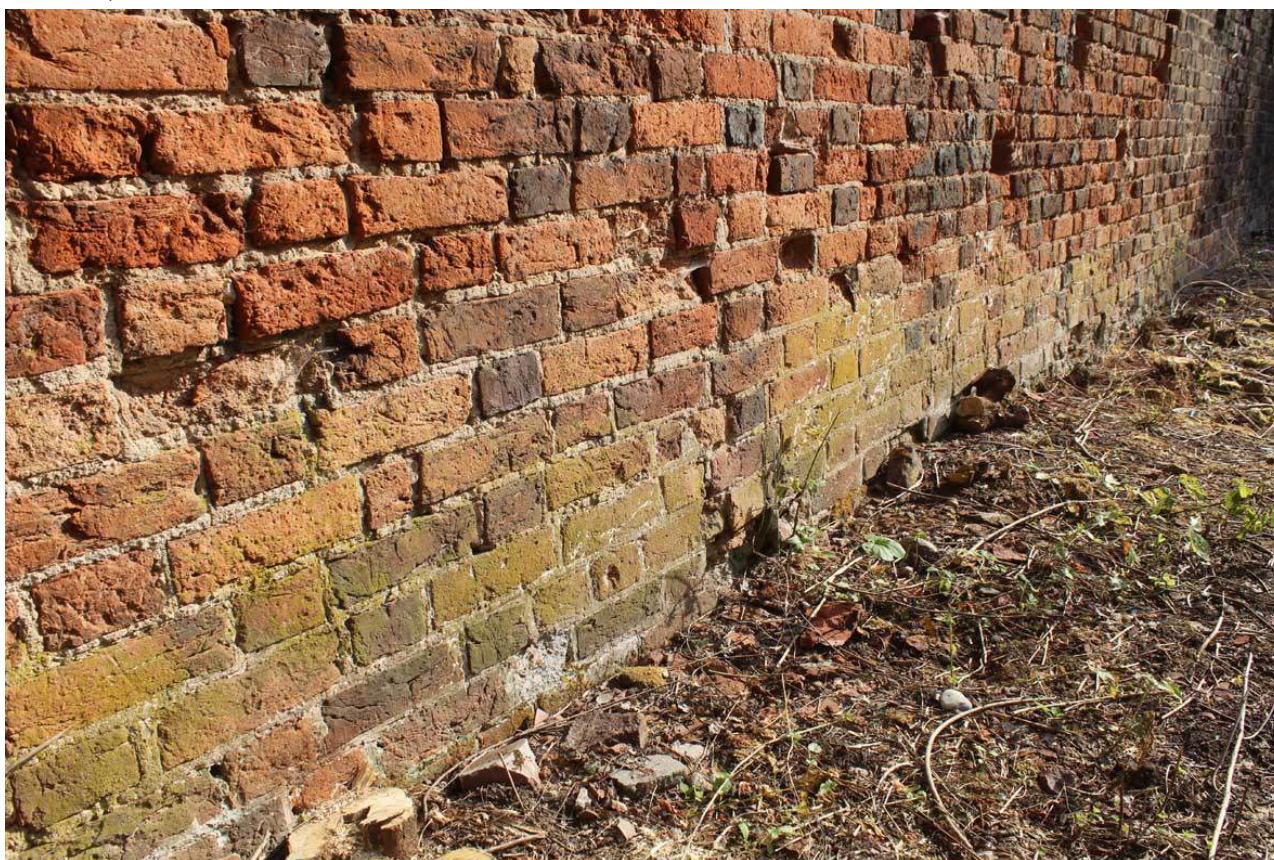
81. Zamek Dybowski. Wschodni odcinek muru południowego. Ślady infekcji biologicznej w partii przyziemia. Stan w sierpniu 2022 r. (Fot. E. Płocińska)

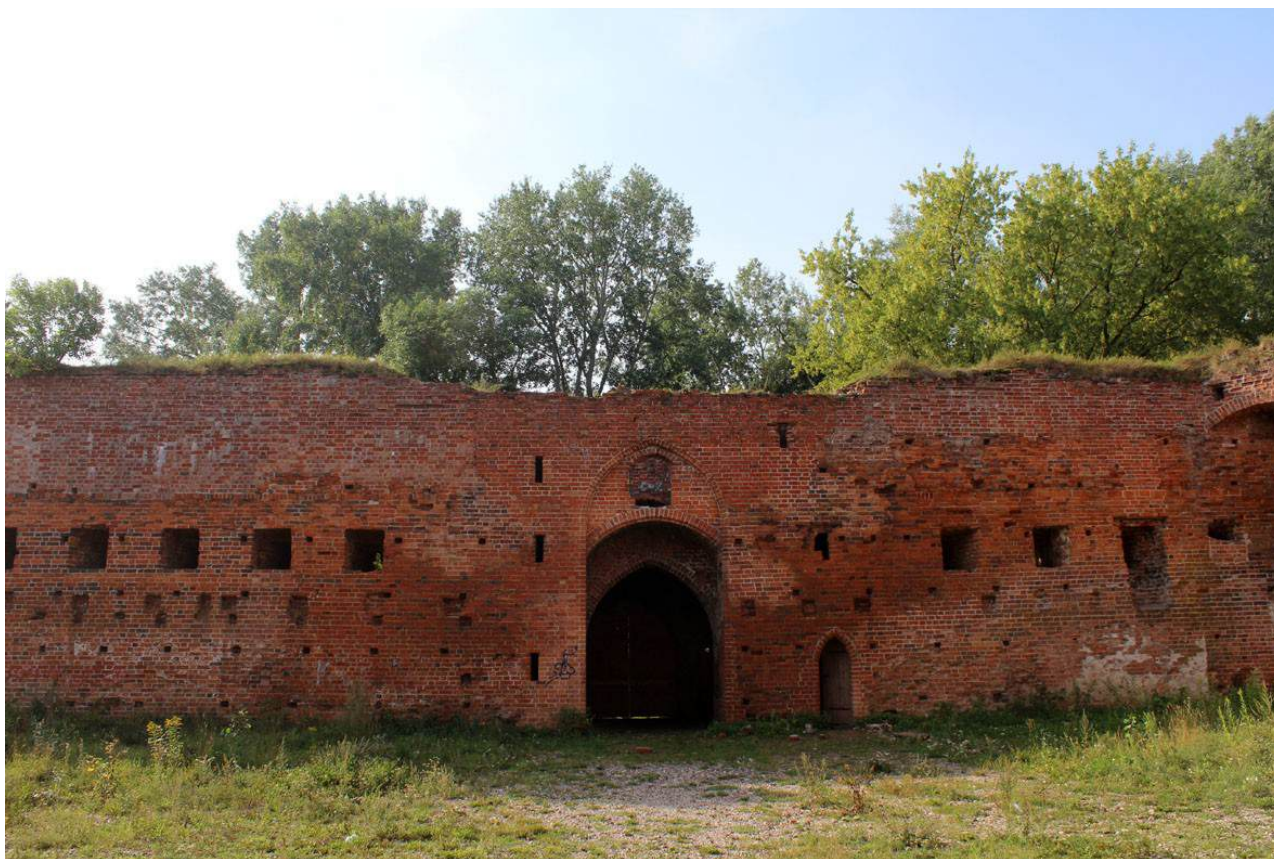
Zdecydowanie gorsza sytuacja występuje w przypadku południowej ściany murów, przede wszystkim w odcinku zachodnim. Tutaj znaczące zawilgocenie widoczne jest na powierzchni kilkunastu metrów muru od strony wewnętrznej. (Fot. 82.) Prawdopodobnie źródłem zawilgocenia jest woda zalewająca wieżę bramną, chociaż pod uwagę należy brać też opcję, że przyczyną jest woda odprowadzana po XIX wiecznym wale w stronę muru. (Gęste zarośla od strony zewnętrznej utrudniają ocenę sytuacji.)

82. Zamek Dybowski. Mur południowy. Widoczna strefa wilgoci spowodowana prawdopodobnie zalewaniem muru od strony nieosłoniętego sklepienia wieży. Stan w sierpniu 2022 r. (Fot. E. Płocińska)

Największe zawilgocenie dotyczy południowego muru dziedzińca w części zachodniej. Prawdopodobnie główną przyczyną zawilgocenia muru jest zalewanie z otwartego sklepienia wieży, jednak nie można wykluczyć iż wpływ na to ma także przyleganie od strony zewnętrznej do lica murów XIX wiecznego wału (obecnie ocena jest utrudniona ze względu na gęste zarośla w tej części). Z punktu widzenia konserwatorskiego stanowi to czynnik niekorzystny dla stanu zachowania obiektu i wymagałoby odsunięcia od lica ceglanego. Biorąc jednak pod uwagę decyzję o nie ingerowaniu w obiekt włączając w to historyczne nawarstwienia, poprawnym postępowaniem będzie wykonanie skutecznego drenażu tego odcinka, bez użycia mas bitumicznych i innych warstw uszczelniających na licu muru.

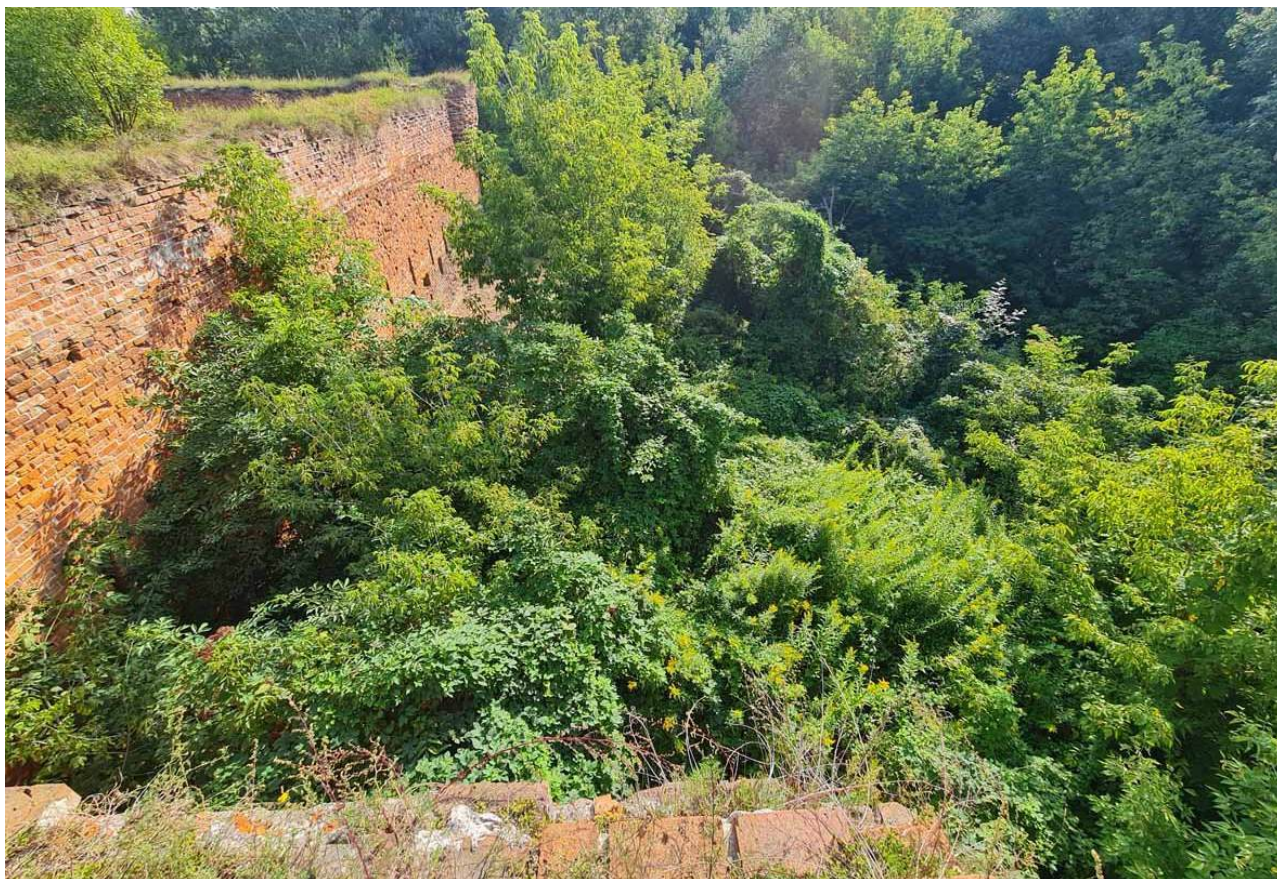
84. Zamek Dybowski. Mur południowy. Gęsta, dzika roślinność porastająca otoczenie zamku. Stan w sierpniu 2022 r. (Fot. E. Płocińska)

Z lica murów należy usunąć roślinność, osady biologiczne oraz wszystkie materiały wtórne, które negatywnie wpływają na stan zachowania obiektu. Dotyczy to przede wszystkim wtórnych spoin o zbyt wysokiej wytrzymałości mechanicznej. Spoiny należy usuwać możliwie głęboko, lecz w taki sposób, żeby nie uszkodzić zabytkowych cegieł. Podobny postulat dotyczy cegieł o niedopasowanych wytrzymałościowo parametrach. Decyzję o zakresie wymiany cegieł wtórnych pozostawia się na etap realizacji.

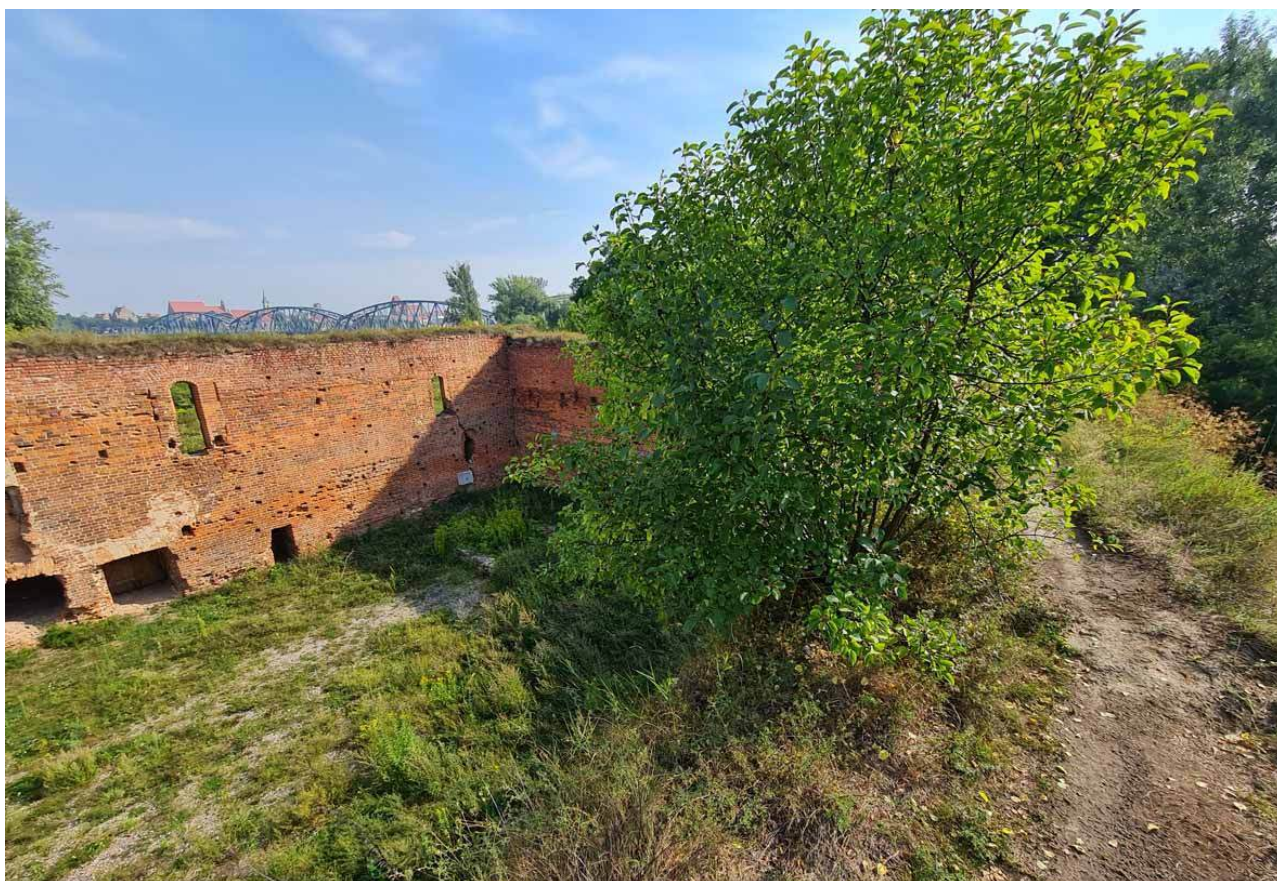
85. Zamek Dybowski. Mur południowy. Roślinność porastająca koronę murów. Stan w sierpniu 2022 r. (Fot. E. Płocińska)

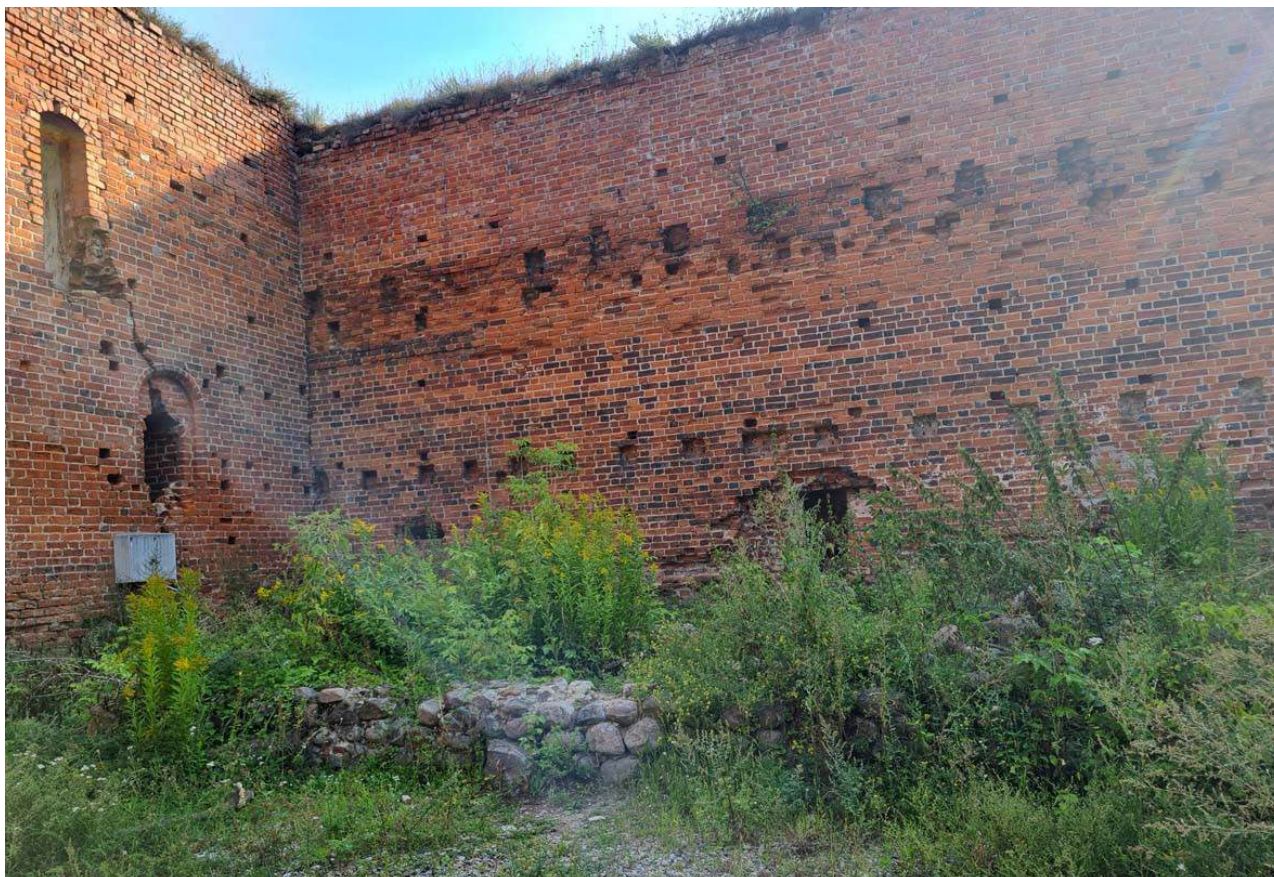
Na całej koronie murów, w obrębie wieży, klatek schodowych i innych przemurowań XX wiecznych występuje duży problem destrukcji cegieł i dużych fragmentów murów, wymagający pilnej interwencji. (Fot. 86-107.) Postępująca destrukcja materiałów budowlanych w partii zabezpieczeń murów a także prawdopodobnie przerwanie ciągłości przepony poziomej na koronie wykonanej z papy powoduje zalewanie murów od góry. Skutkiem tego woda penetruje do wnętrza muru i powoduje (poza zawilgoceniem) rozpuszczanie składników zawartych w materiałach budowlanych, tu prawdopodobnie głównie zaprawy do murowania i spoinowania. Skutkiem tych procesów są dające się obserwować we wszystkich partiach przemurowanego lica ceglanego liczne białe wykwitwy i zacieki różnej intensywności. (Fot. 98, 100-102.)

86. Zamek Dybowski. Roślinność porastająca dziedziniec zamkowy. Stan w sierpniu 2022 r. (Fot. E. Płocińska)

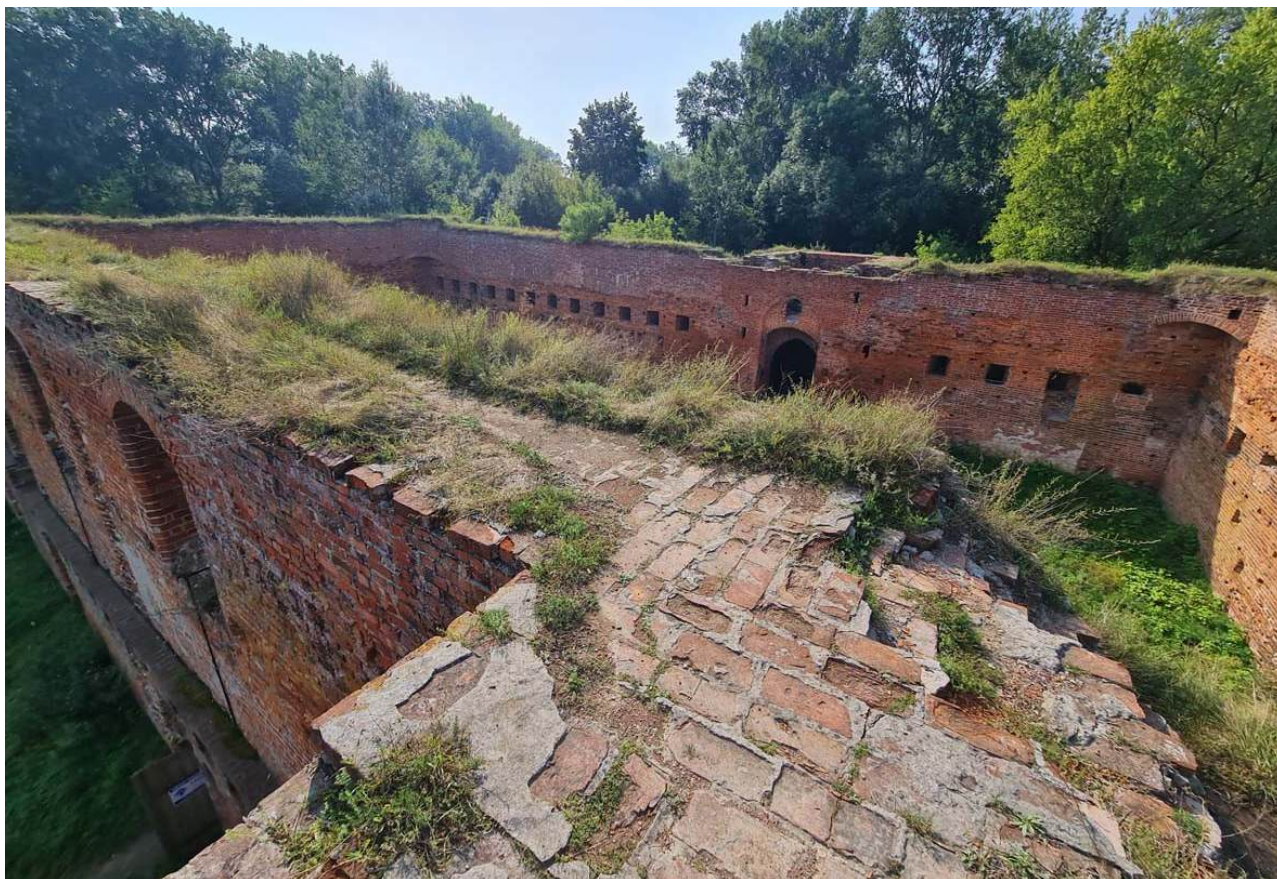
88. Zamek Dybowski. Stan zachowania korony murów. Sierpień 2022 r. (Fot. E. Płocińska)

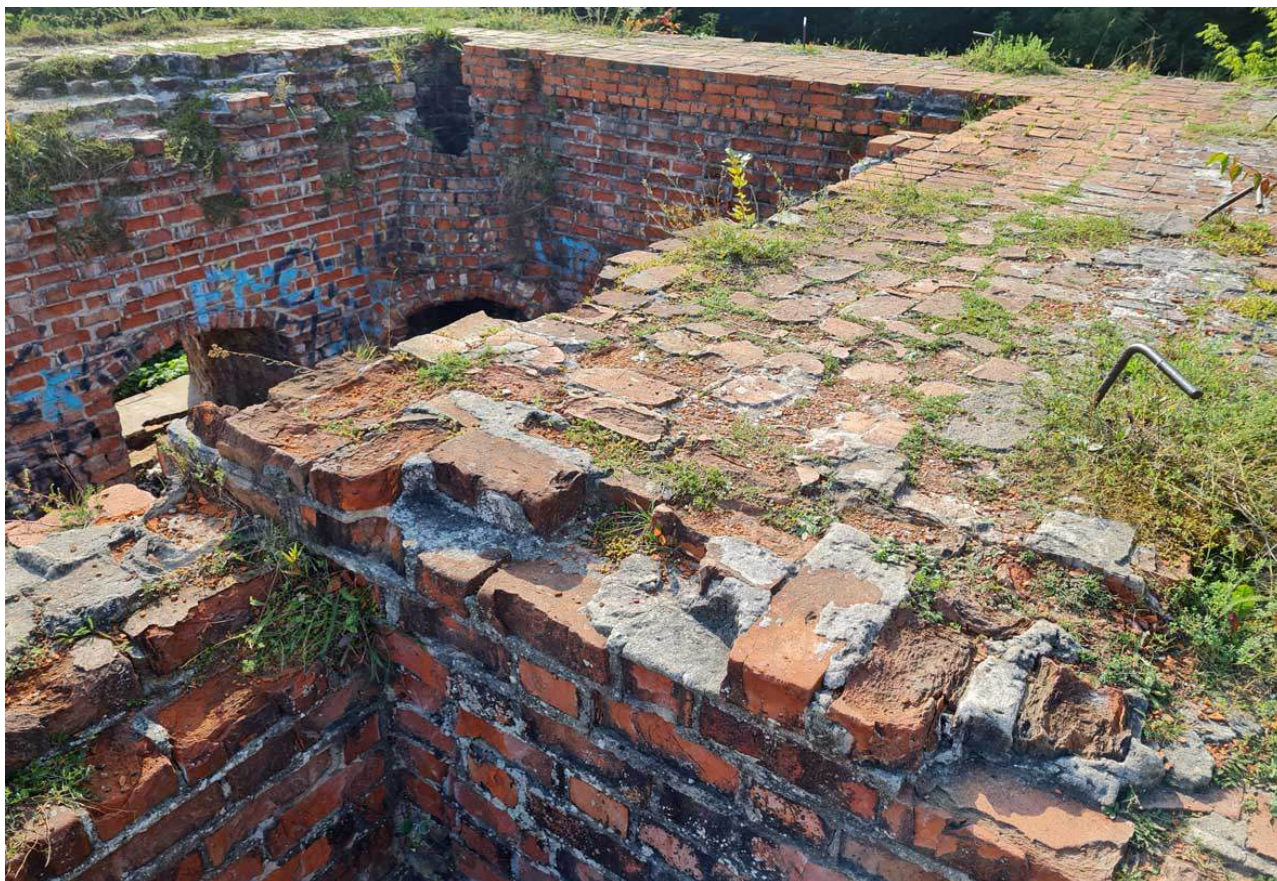
89. Zamek Dybowski. Stan zachowania korony murów. Sierpień 2022 r. (Fot. E. Płocińska)

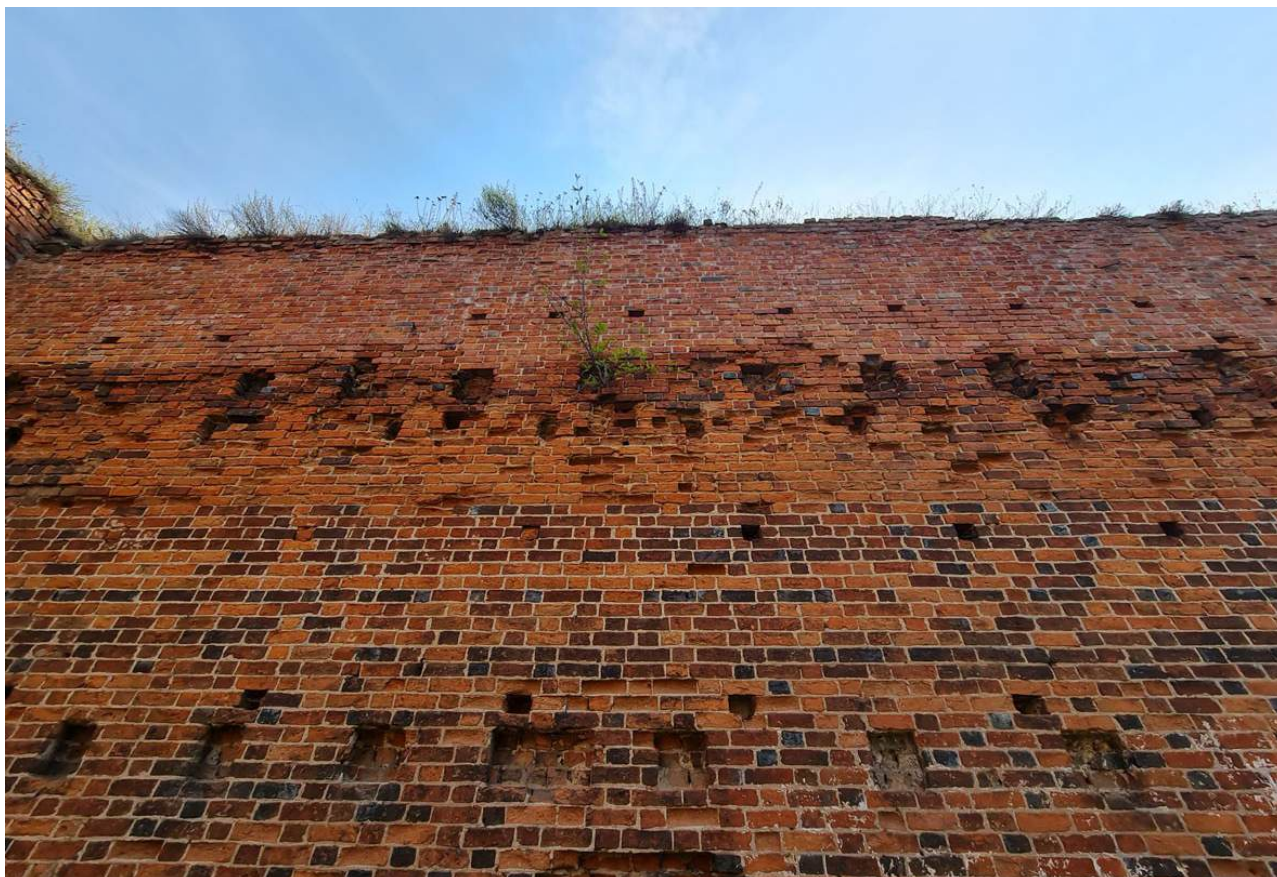
93. Zamek Dybowski. Zniszczenia cegły w obrębie lica murów. Sierpień 2022 r. (Fot. E. Płocińska)

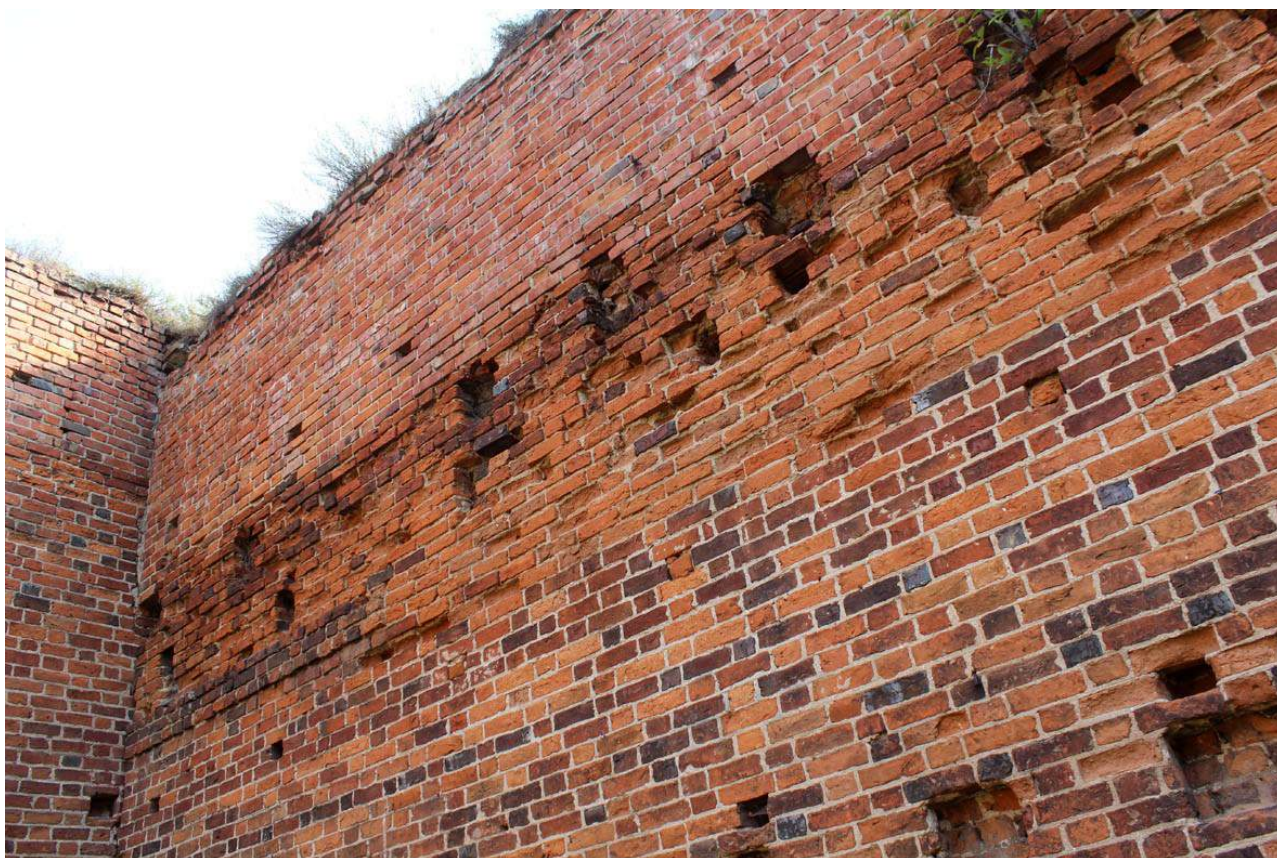
94. Zamek Dybowski. Zniszczenia cegły w obrębie lica murów. Sierpień 2022 r. (Fot. E. Płocińska)

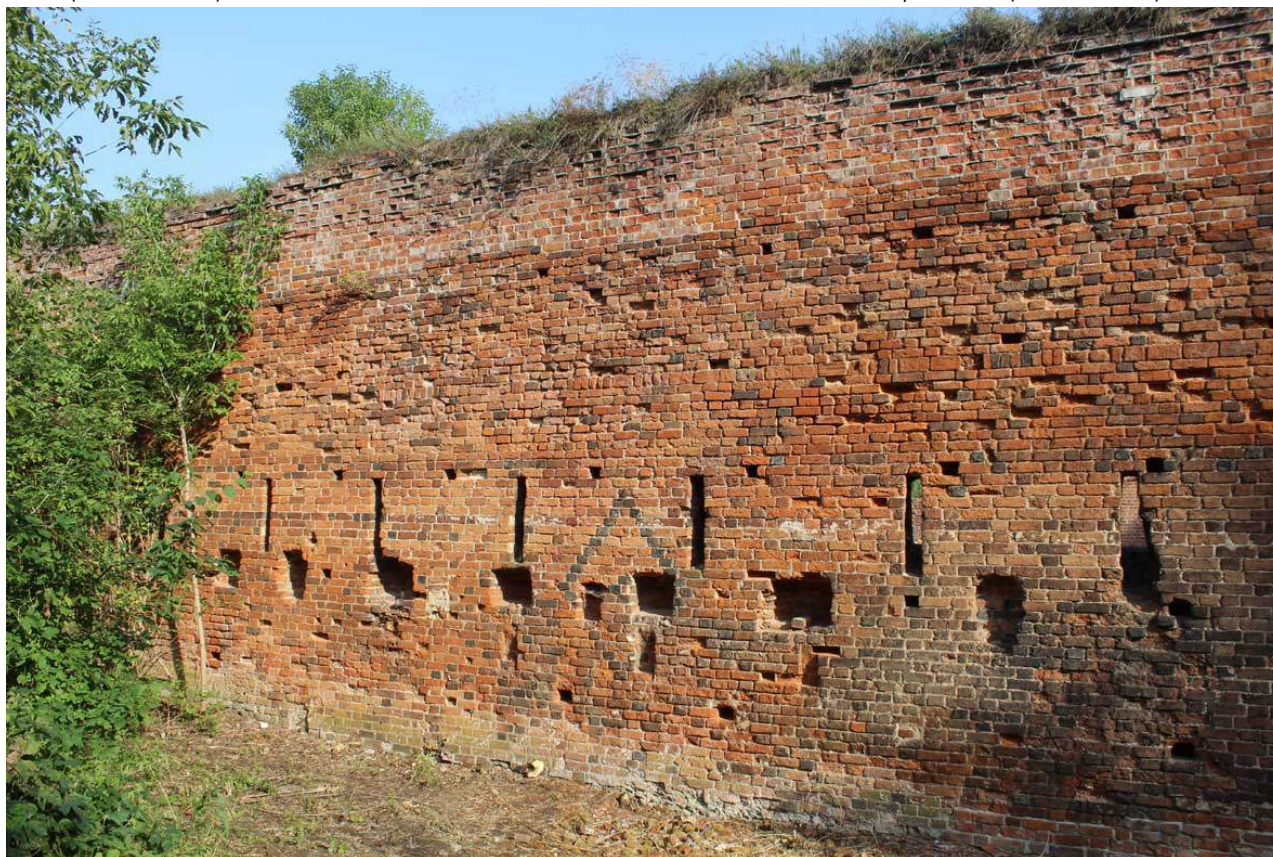
Poza pozostałościami po różnego rodzaju gniazdach po konstrukcjach, na powierzchni murów widoczne są ubytki pojedynczych cegieł lub całych partii lica ceglanego. Tak jest w przypadku nadmurowań (późnośredniowiecznych) cegły. Ubytki lica sięgają tam kilku centymetrów (głębokości). Związane jest to zapewne z gorszą jakością cegieł użytych do nadbudowy. Znaczenie może mieć jednak także fakt, iż kolejna warstwa XX wiecznych przemurowań powyżej tej partii – tworzy szczelną barierę w licu muru. Wysychanie murów odbywa się poniżej bariery (w partii o obserwowalnych dużych ubytkach lica), co z kolei powoduje intensyfikację w tym miejscu procesów niszczących. Destrukcja materiałów porowatych w obiektach zabytkowych odbywa się zawsze kosztem materiału najłabszego. W wyniku działalności soli rozpuszczalnych w wodzie zaobserwować można stopniowe pudrowania się materiału ceramicznego i cofanie lica muru ceglanego.(Fot. 92-95.) Ponadto w wielu miejscach powierzchnię cegieł pokrywają ciemne nawarstwienia zróżnicowanej intensywności. (Fot. 96, 97.)

97. Zamek Dybowski. Zniszczenia cegły w obrębie lica murów oraz ciemne nawarstwienia. Sierpień 2022 r. (Fot. E. Płocińska)

Zaleca się oczyszczenie lica ceglanego metodą oczyszczania laserowego. Pozwala ona na kontrolowane usunięcie czarnych nawarstwień i warstw malarskich, bez ryzyka uszkodzenia powierzchni cegieł, pobiał i zapraw.

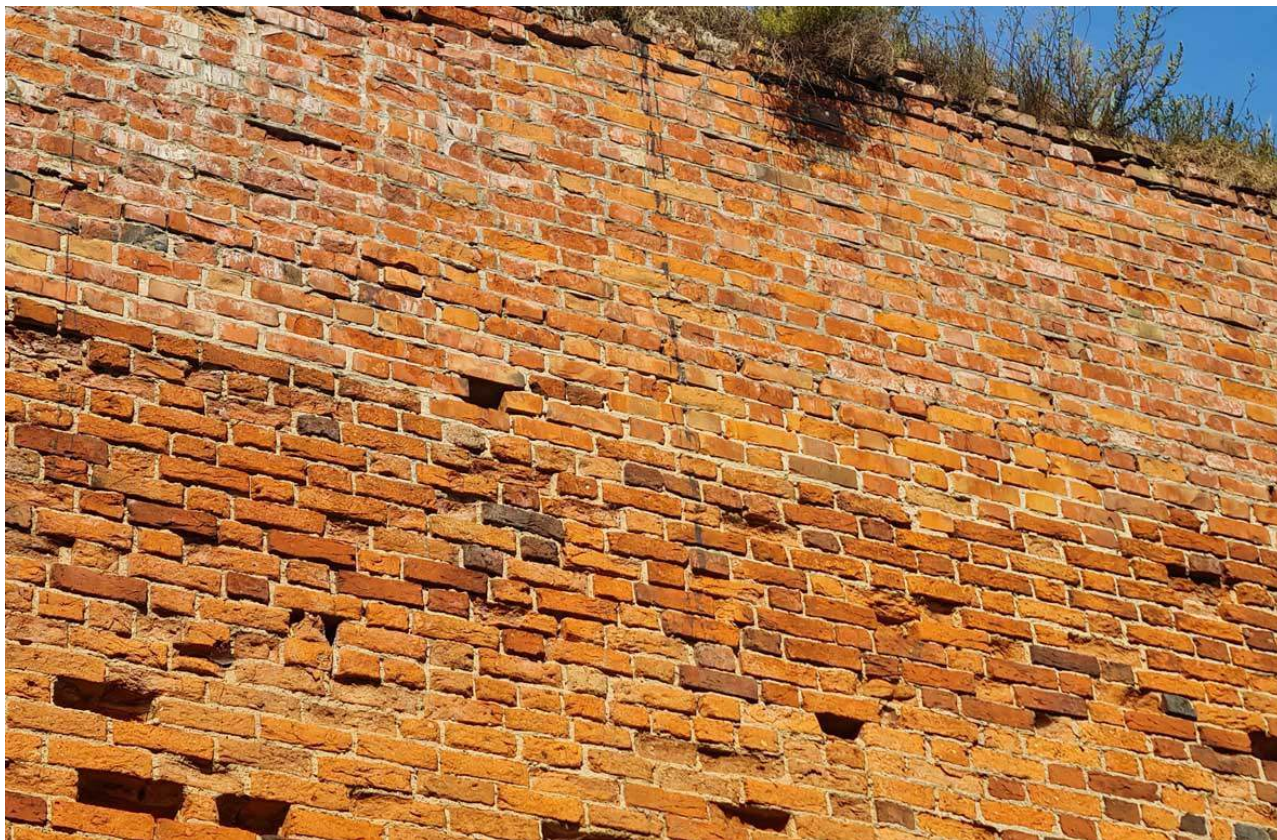
98. Zamek Dybowski. Zniszczenia cegły w obrębie lica murów. Widoczne białe wykwyty będące skutkiem wypłukiwania rozpuszczonych w wodzie składników zapraw oraz zalanie smołą z miejsca układania warstwy papy jako izolacji poziomej korony murów. Stan w sierpniu 2022 r. (Fot. E. Płocińska)

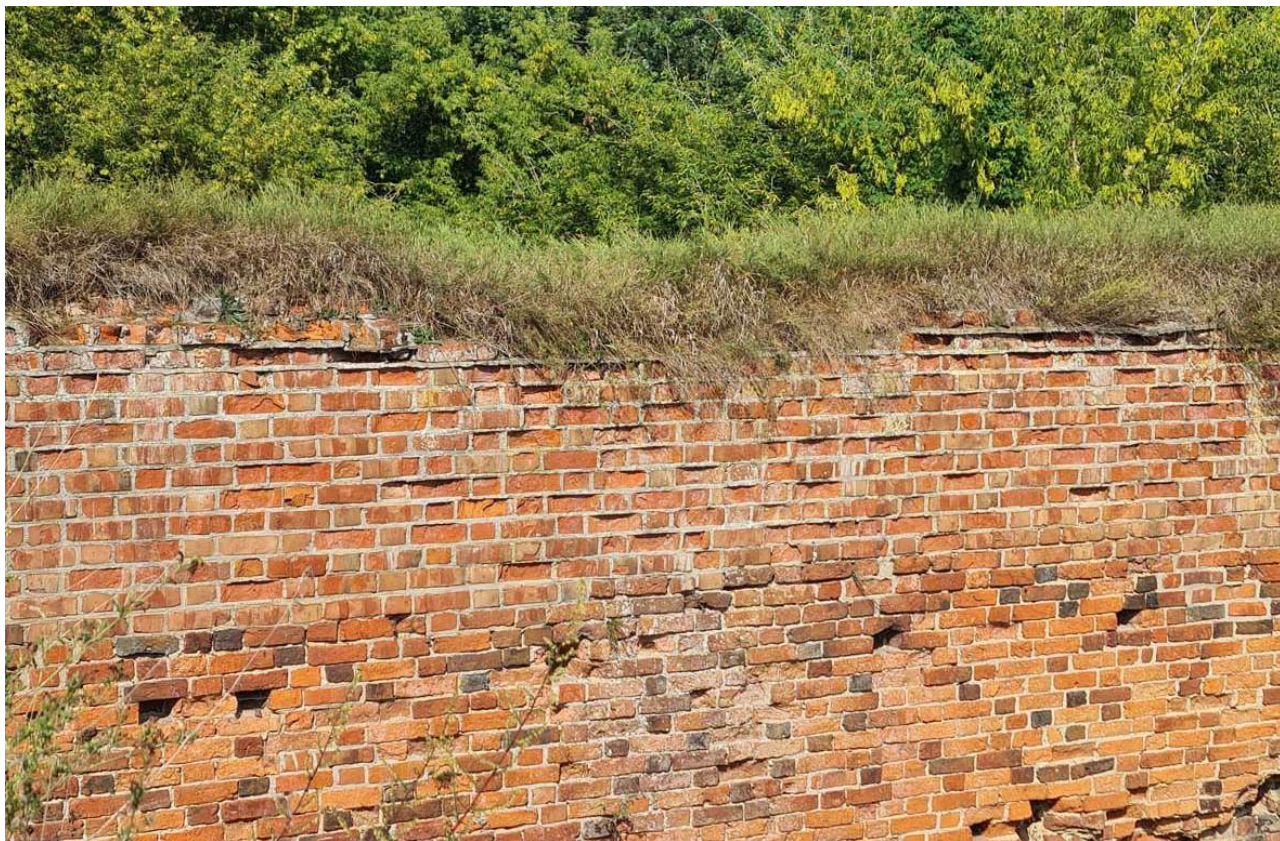
Przyczyn takiego stanu rzeczy można doszukiwać się we właściwościach samych cegieł i zapraw użytych do przemurowań. „Prawidłowe” procesy starzenia zabytkowych murów następują wtedy, kiedy spoina (jako materiał słabszy) podlega szybszym procesom niszczącymi. Taką sytuację obserwujemy w starych fragmentach muru zamku. (Fot. 104, 105.) Natomiast obserwując rodzaj zniszczeń w partiach przemurowanych daje się zauważyć sytuacja odwrotna: w siatce zachowanych spoin widać głębokie ubytki cegieł. (Fot. 98.) Na podstawie tych obserwacji można stwierdzić, że głównym winowajcą w tej sytuacji są zbyt mocne spoiny wprowadzone podczas prac konserwatorskich, które należy w całości zakwalifikować do wymiany, tym bardziej, że następuje także intensyfikacja procesów niszczących wokół wtórnych wymurowań we fragmentach średniowiecznego lica.

99. Zamek Dybowski. Zniszczenia cegły w obrębie lica murów. Widoczne ubytki lica ceglanego między siatką dobrze zachowanych spoin o zbyt dużej wytrzymałości mechanicznej. Stan w sierpniu 2022 r. (Fot. E. Płocińska)

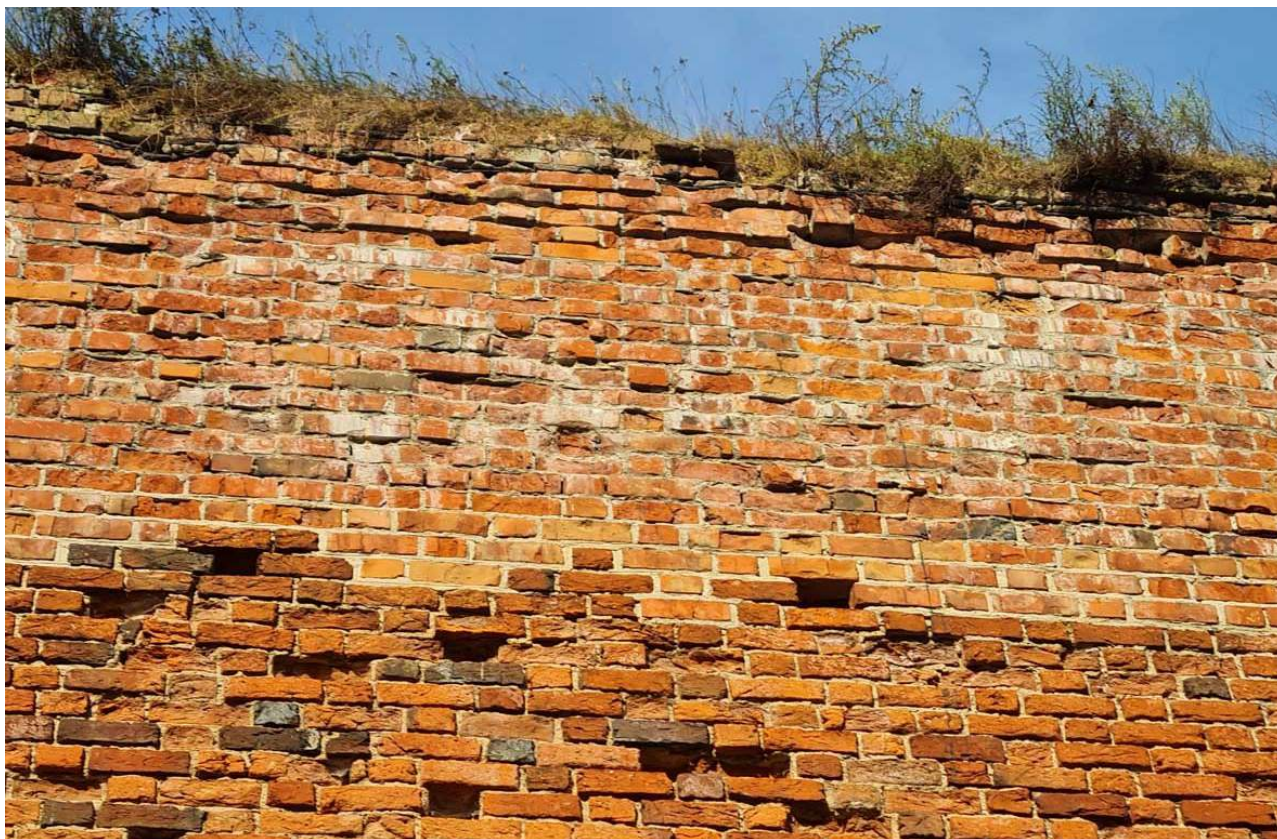
100. Zamek Dybowski. Zniszczenia cegły w obrębie lica murów. Widoczne białe wykwyty będące skutkiem wypłukiwania rozpuszczonych w wodzie składników zapraw. Destrukcja cegieł w partii korony i izolacji poziomej muru. Stan w sierpniu 2022 r. (Fot. E. Płocińska)

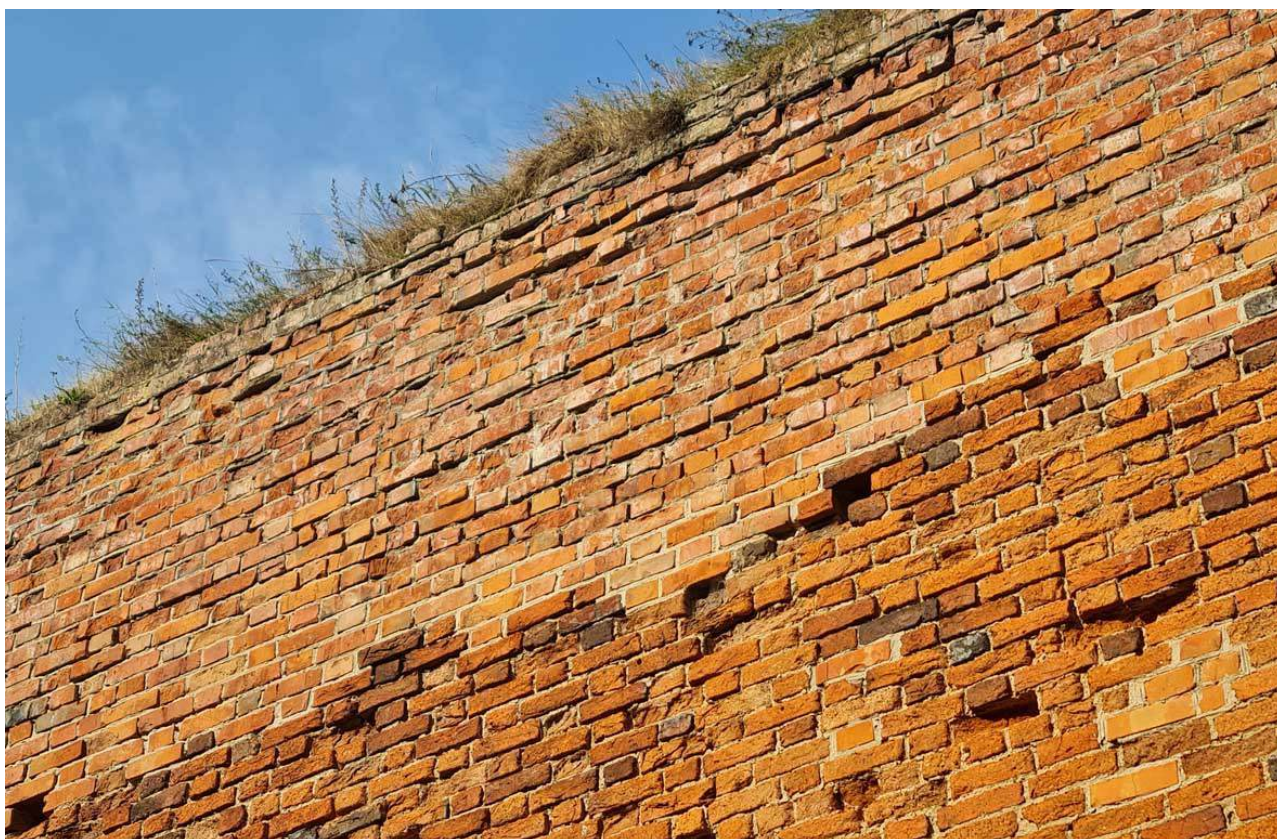
101. Zamek Dybowski. Zniszczenia cegły w obrębie lica murów. Widoczne białe wykwyty będące skutkiem wypłukiwania rozpuszczonych w wodzie składników zapraw. Destrukcja cegieł w partii korony i izolacji poziomej muru. Stan w sierpniu 2022 r. (Fot. E. Płocińska)

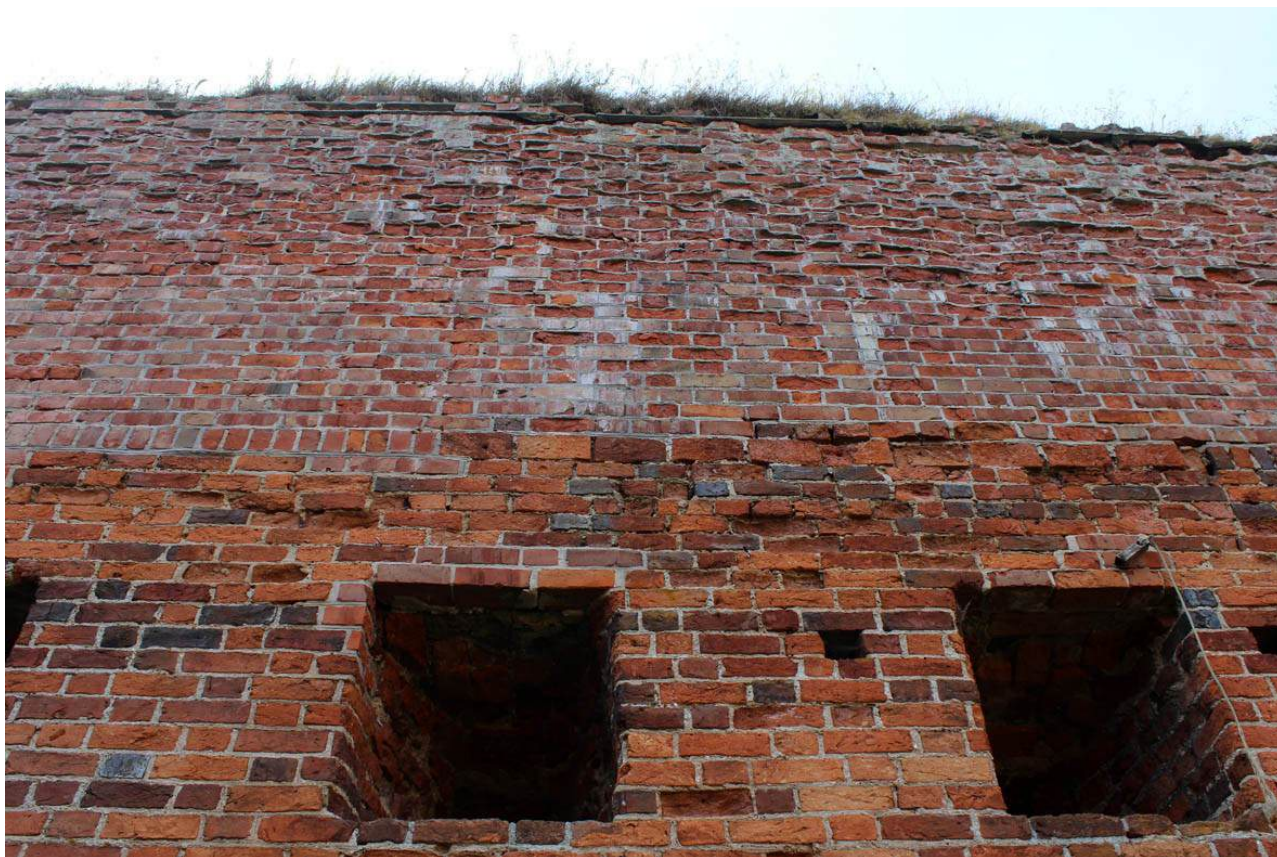
102. Zamek Dybowski. Zniszczenia cegły w obrębie lica murów. Widoczne białe wykwitki będące skutkiem wypłukiwania rozpuszczonych w wodzie składników zapraw. Destrukcja cegieł w partii korony i izolacji poziomej muru. Stan w sierpniu 2022 r. (Fot. E. Płocińska)
