PROGRAM PRAC KONSERWATORSKICH

RUINY ZAMKU DYBOWSKIEGO W TORUNIU

Dokumentację sporządziła Eliza Płocińska

Toruń, lipiec 2024 r.

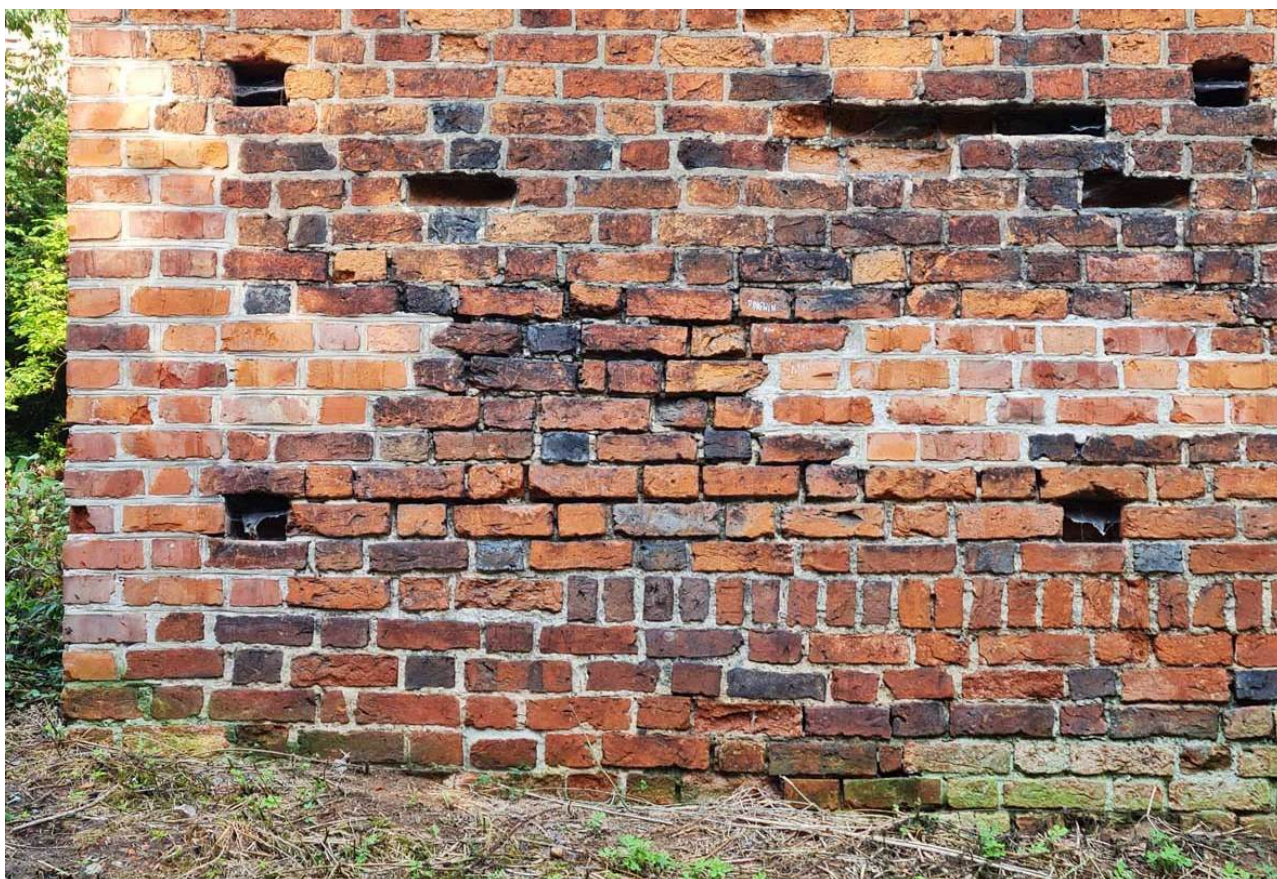
Przyczyn takiego stanu rzeczy można doszukiwać się we właściwościach samych cegieł i zapraw użytych do przemurowań. „Prawidłowe” procesy starzenia zabytkowych murów następują wtedy, kiedy spoina (jako materiał słabszy) podlega szybszym procesom niszczącymi. Taką sytuację obserwujemy w starych fragmentach muru zamku. (Fot. 104, 105.) Natomiast obserwując rodzaj zniszczeń w partiach przemurowanych daje się zauważyć sytuacja odwrotna: w siatce zachowanych spoin widać głębokie ubytki cegieł. (Fot. 98.) Na podstawie tych obserwacji można stwierdzić, że głównym winowajcą w tej sytuacji są zbyt mocne spoiny wprowadzone podczas prac konserwatorskich, które należy w całości zakwalifikować do wymiany, tym bardziej, że następuje także intensyfikacja procesów niszczących wokół wtórnych wymurowań we fragmentach średniowiecznego lica.

104. Zamek Dybowski. Zniszczenia cegły historycznej i współczesnej. Niewłaściwe cegły i spoiny użyte do przemurowań. Stan w sierpniu 2022 r. (Fot. E. Płocińska)

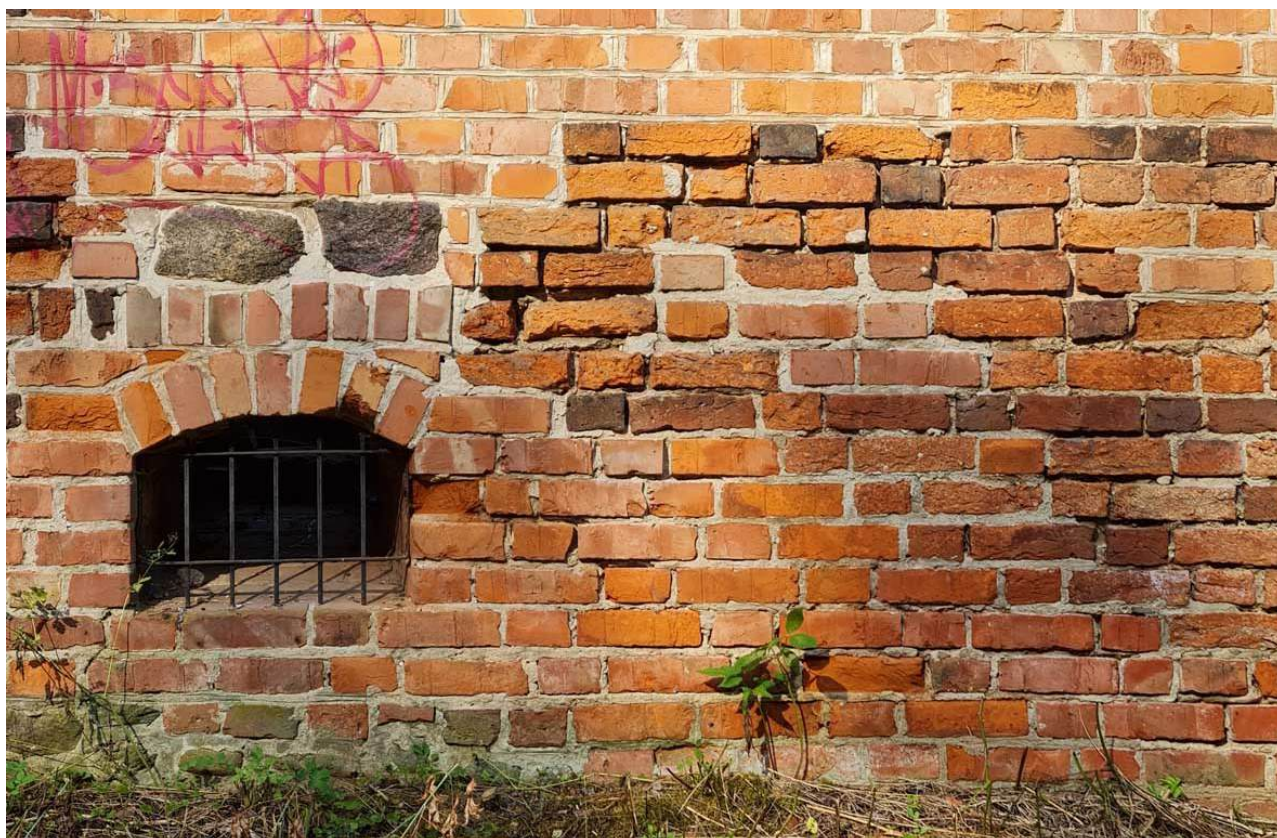
105. Zamek Dybowski. Zniszczenia cegły historycznej i współczesnej. Niewłaściwe cegły i spoiny użyte do przemurowań. Stan w sierpniu 2022 r. (Fot. E. Płocińska)

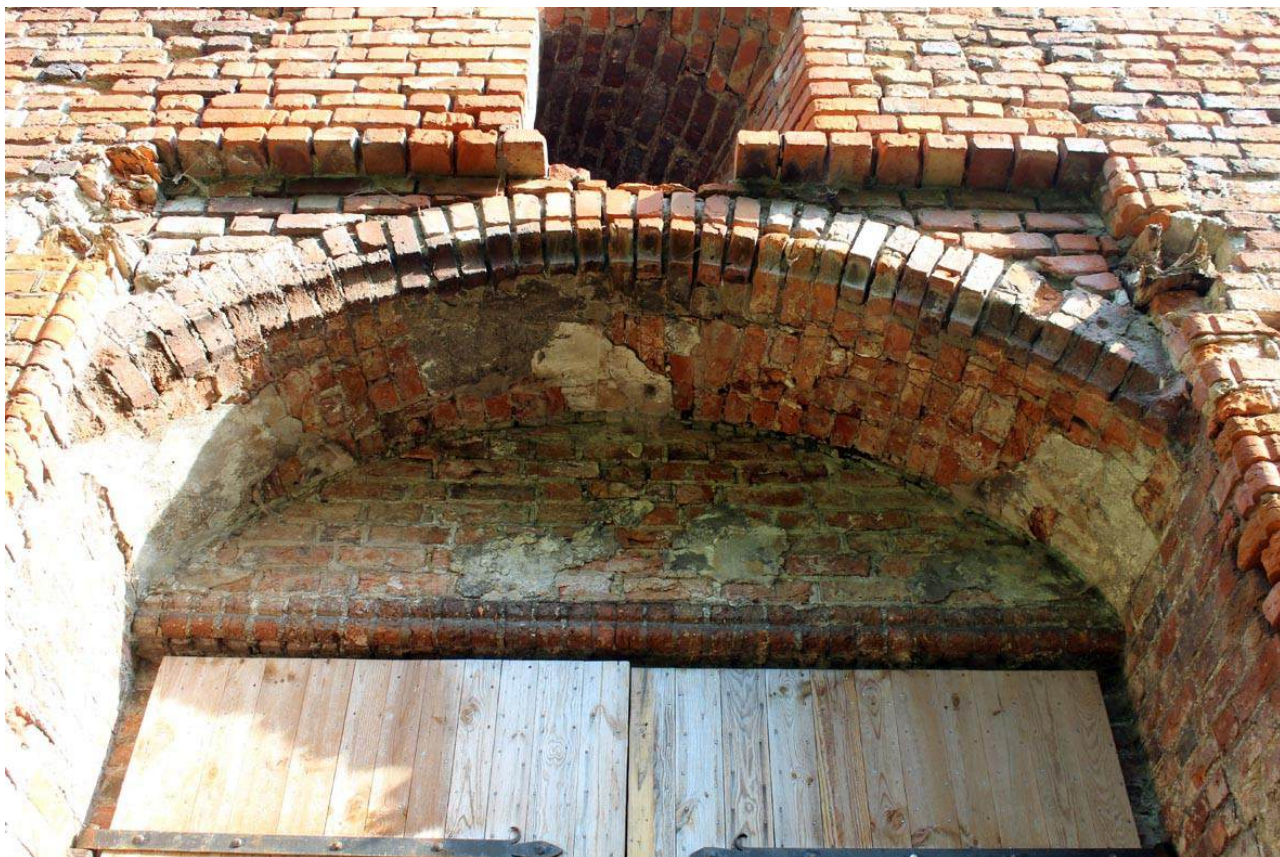
108. Zamek Dybowski. Zniszczenia tynków zabytkowych. Wieża bramna. Stan w sierpniu 2022 r. (Fot. E. Płocińska)

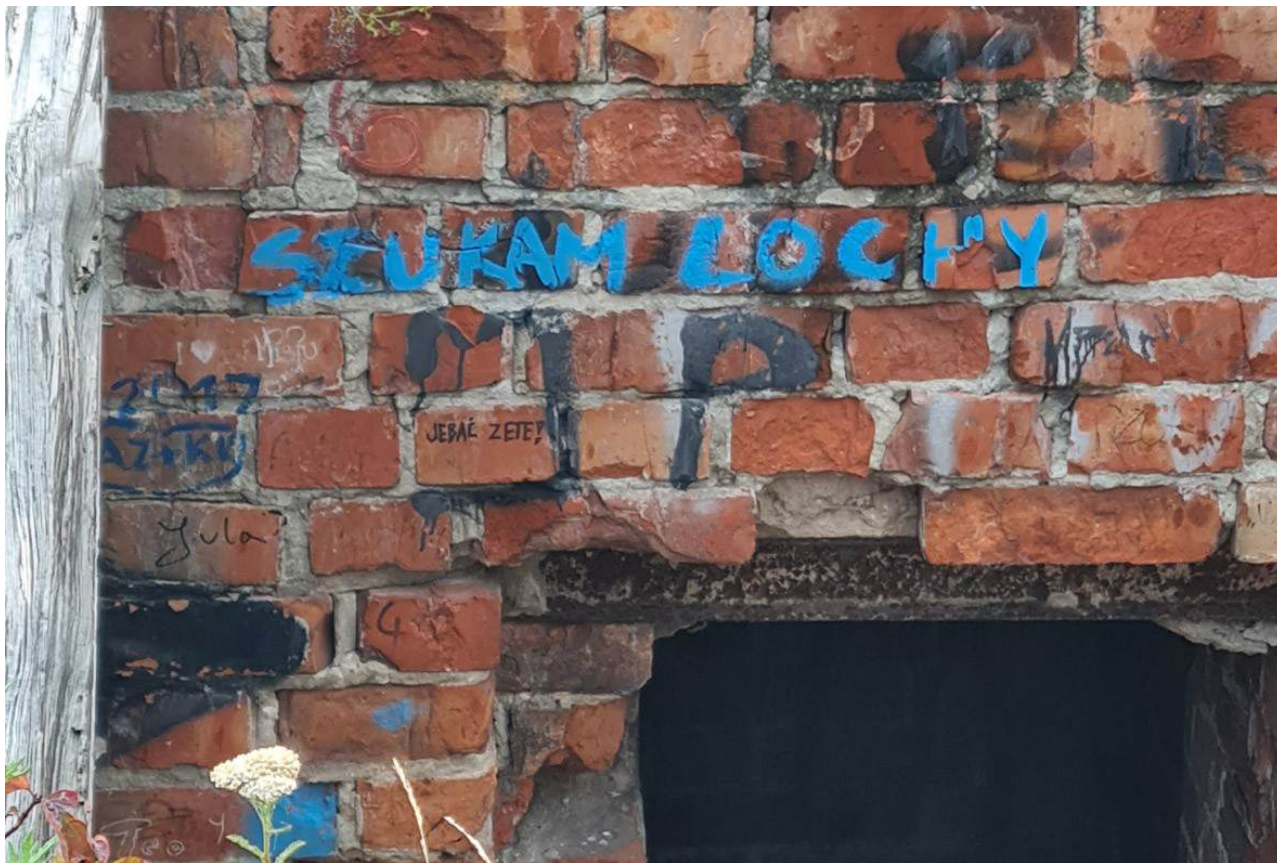
111. Zamek Dybowski. Zniszczenia lica ceglanego wskutek aktów wandalizmu. Stan w sierpniu 2022 r. (Fot. E. Płocińska)
