## Dokumentacja historyczno-konserwatorska budynku przy ul. Przedzamcze 3 w Toruniu z programem konserwatorskim

autor: mgr Piotr Dąbrowski  
dyplom UMK nr 2006

Toruń lipiec-sierpień 2024

adres: ul. Przedzamcze 3, 87-100, Toruń

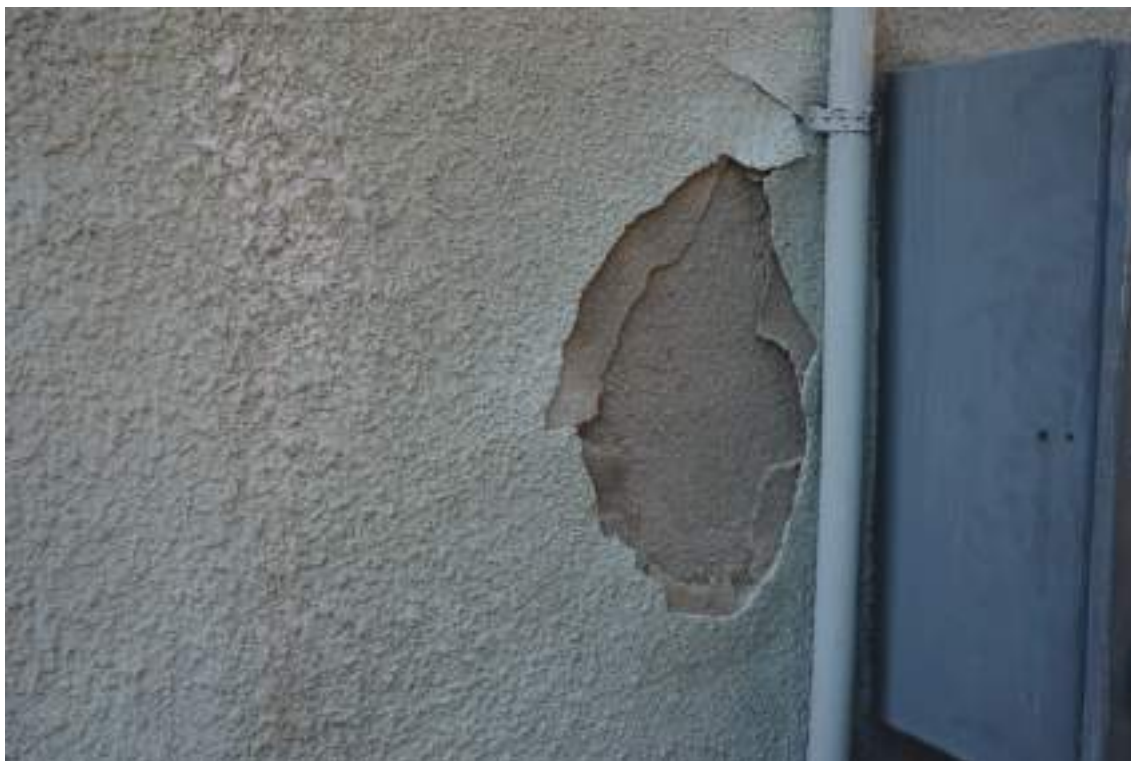
Fot. 27 Elewacja wsch. Odspojenie i rozwarstwienie tynków.

- W partiach usuniętego tynku ocenić stan murów ceglanych.
- Ewentualne głębokie ubytki i pęknięcia wypełnić iniekcyjnie.
- Aktywne spękania konstrukcyjne przeszyć stosując jedno z rozwiązań systemowych do naprawy pęknięć lokalnych.

- W przypadku stwierdzenia ubytków w masie cegieł i spoin zastosować wyrównującą obrzutkę podkładową.
- Spękania elementów ciągnionych wypełnić zaprawą cementowo-wapienną o niskiej lepkości.
- Spękania zintegrować mikrosiatką z włókna szklanego
- W przypadku konieczności rekonstrukcji elementów profilowanych wykonać je warstwowo stosując zaprawę mineralną do formowania rdzeni elementów ciągnionych (z zatopioną mikrosiatką z włókna szklanego).
- Profile wykonać dwuwarstwowo. Jako warstwę modelującą zastosować zaprawę do elementów ciągnionych o grubszym uziarnieniu, natomiast do wykończenia powierzchni użyć zaprawy do elementów ciągnionych.
- Partię cokołową wykonać dwuwarstwowo z zastosowaniem zapraw zgodnych z WTA.
- Elewacje pomalować farbami krzemianowymi różnicując kolor lica i detalu (patrz projekt kolorystyki)

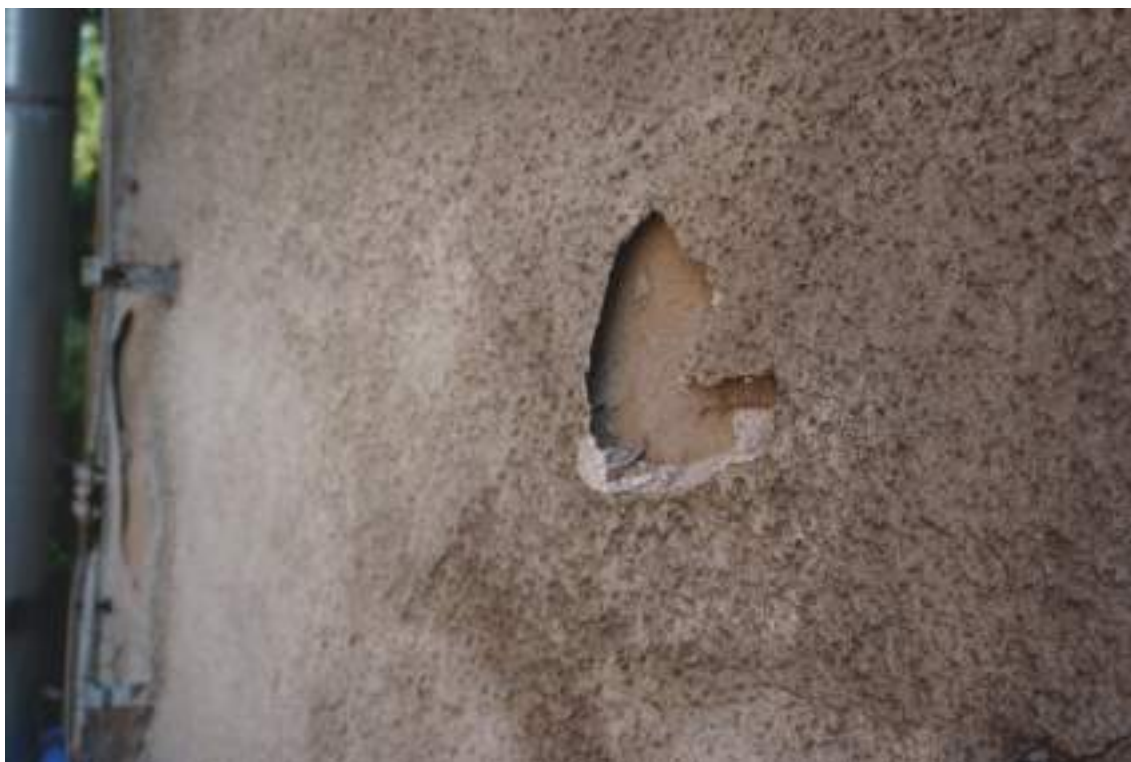
Fot. 28 Elewacja pn. Odspojenie i rozwarstwienie tynków.

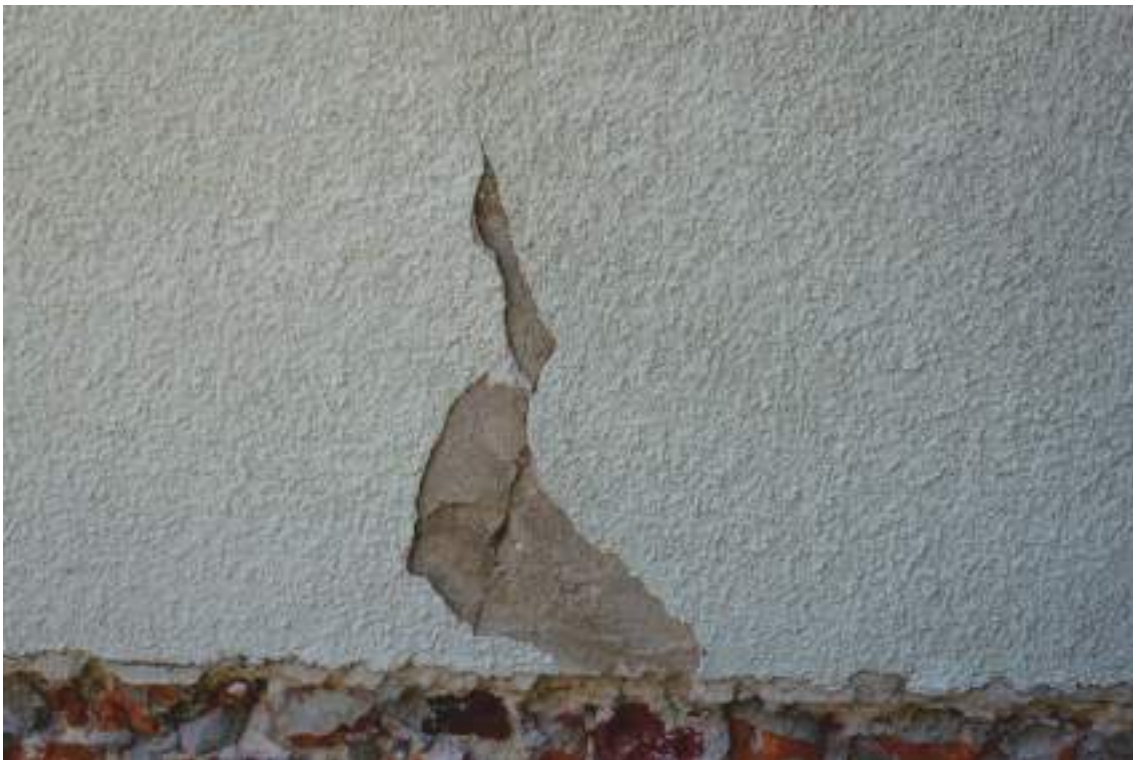
Fot. 29 Elewacja pd. Spękanie i rozwarstwienie tynków.

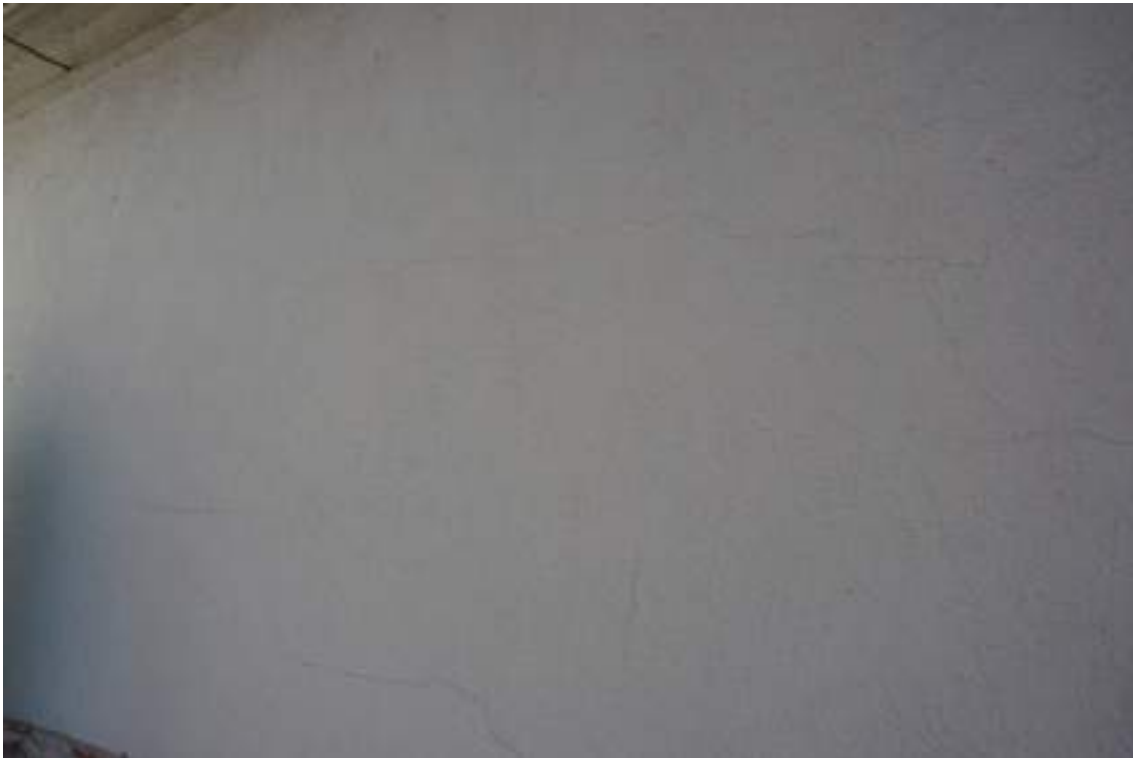
Fot. 33 Elewacja zach. Siatka mikrospękań.

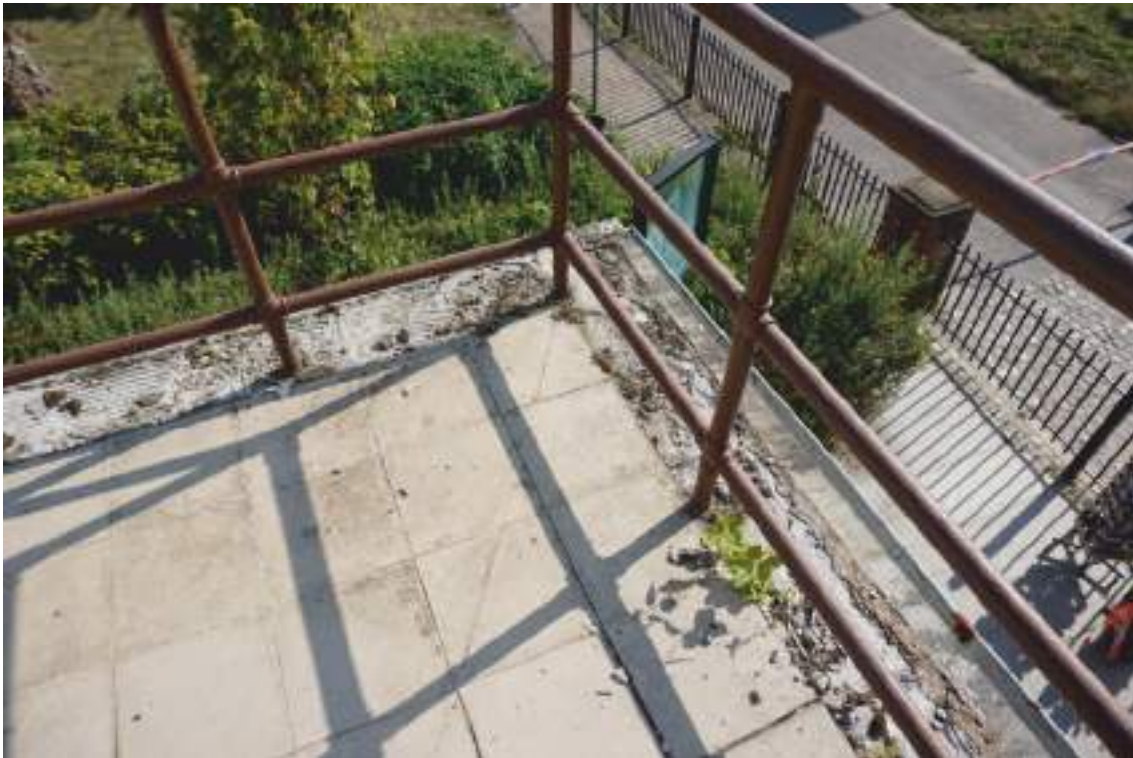
W najgorszym stanie znajduje się taras przybudówki zachodniej. Okładzina ceramiczna posadzki w wielu miejscach jest odspojona a na krawędziach występują liczne ubytki. W odsłoniętych partiach wylewka betonowa jest spękana, porośnięta roślinnością. Izolacja płyty tarasowej jest rozszczelniona. Gzyms koronujący przybudówki w kilku miejscach silnie zdestruowany głównie na skutek zamakania wodami opadowymi.

Fot. 39 Taras. Destrukcja posadzki ceramicznej i korony muru.

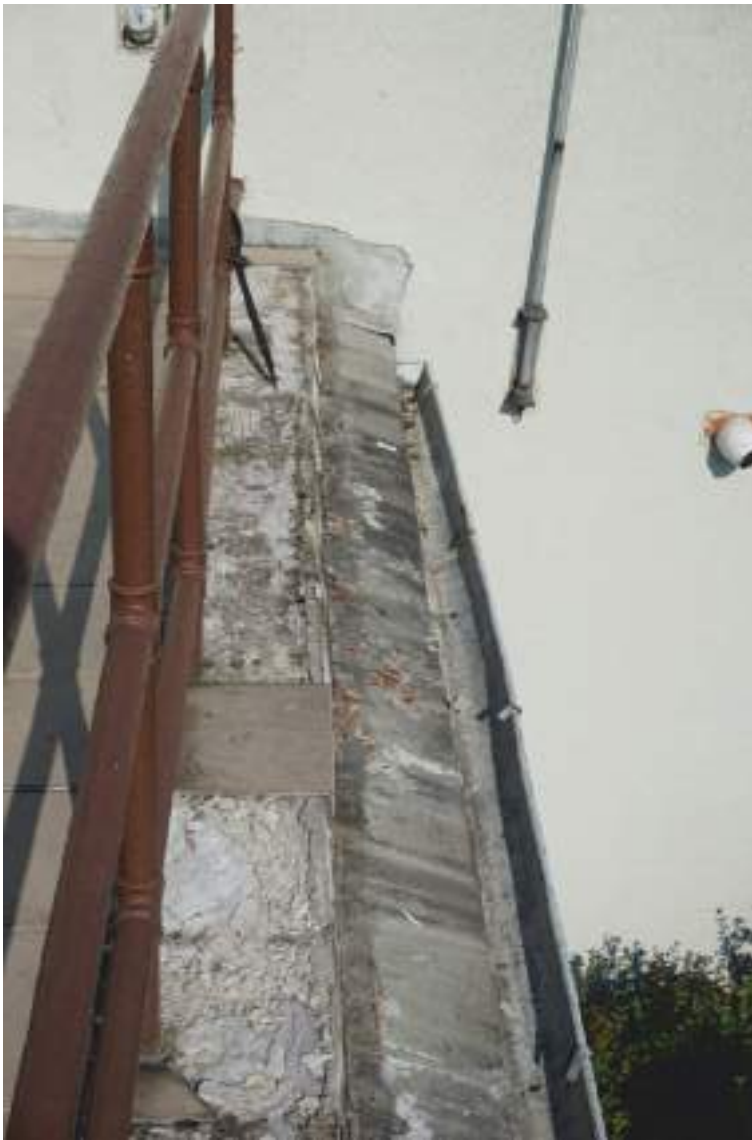
Fot. 41 Taras. Destrukcja posadzki ceramicznej i warstw izolacyjnych na koronie muru.

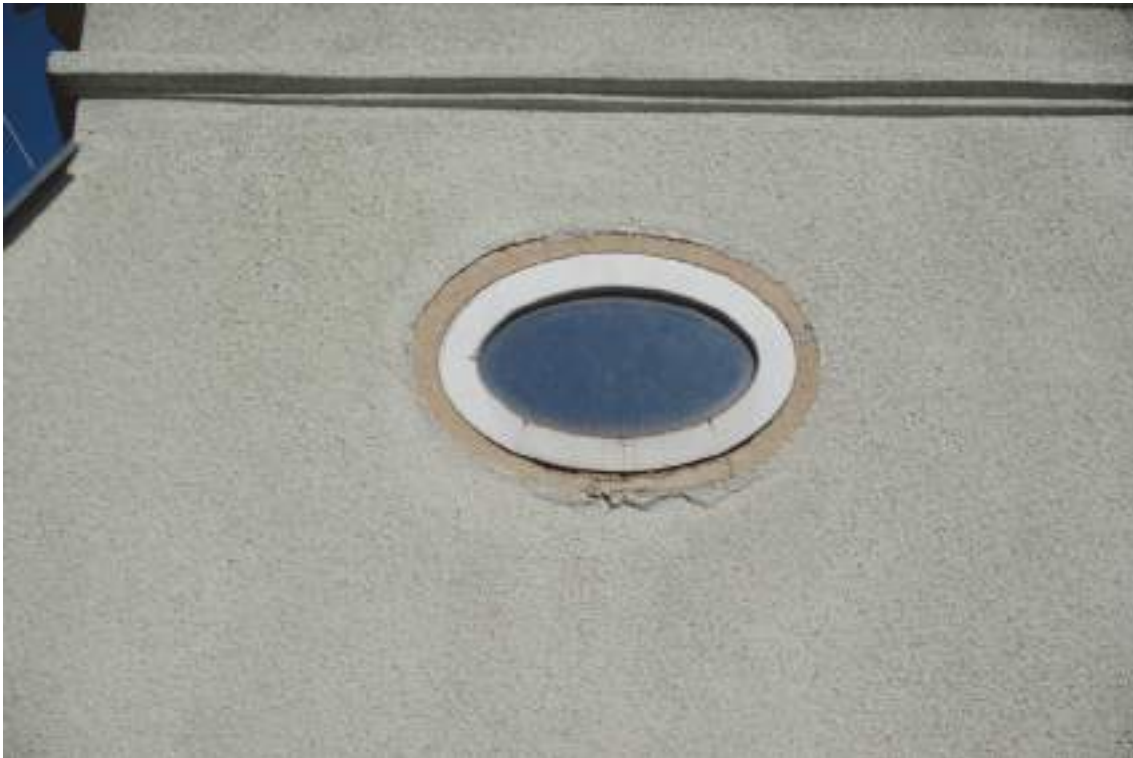
Fot. 47 Pomniejszony otwór okienny w zwieńczeniu zachodniego szczytu, wypełniony współczesną, wadliwie zrekonstruowaną stolarką.

Proponowane formy stolarki zaprezentowane są na rysunkach nr 1 – 11.

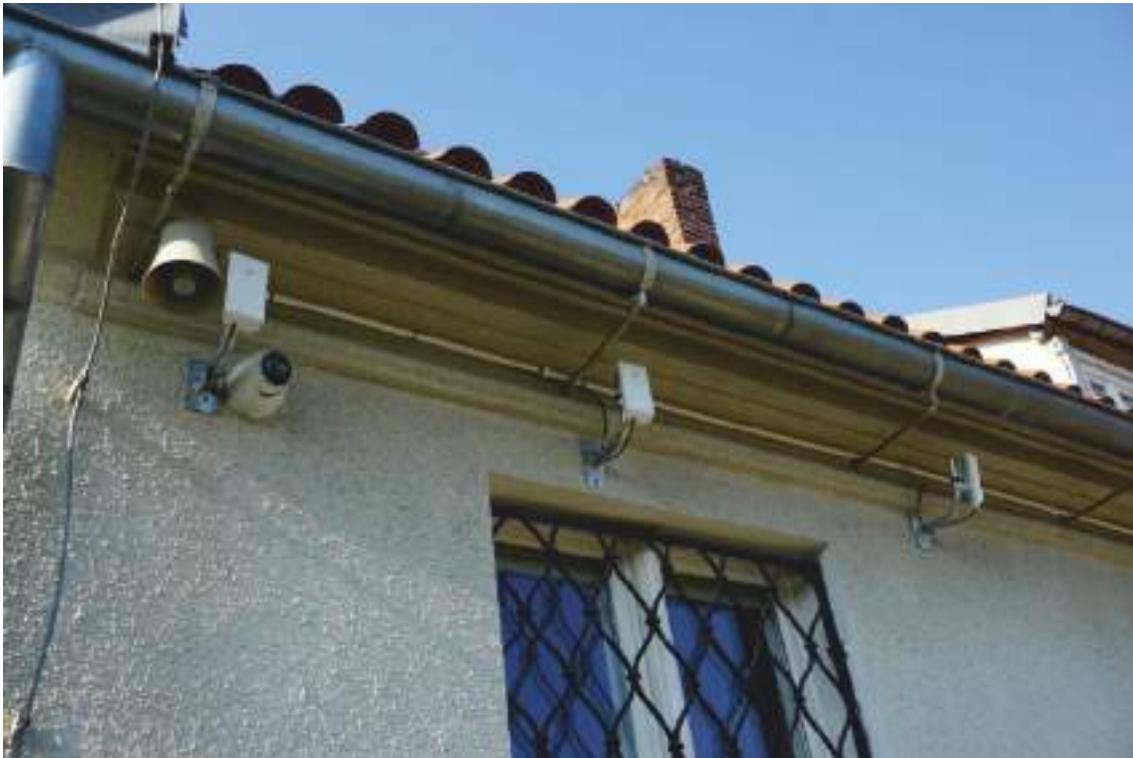
Fot. 53 Natynkowo prowadzone instalacje.

Należy usunąć kładzione powierzchniowo instalacje wprowadzając je do wnętrza budynku lub prowadząc podtynkowo.
