## Dokumentacja historyczno-konserwatorska budynku przy ul. Przedzamcze 3 w Toruniu z programem konserwatorskim

*Piotr Dąbrowski*

Toruń lipiec-sierpień 2024

adres: ul. Przedzamcze 3, 87-100, Toruń

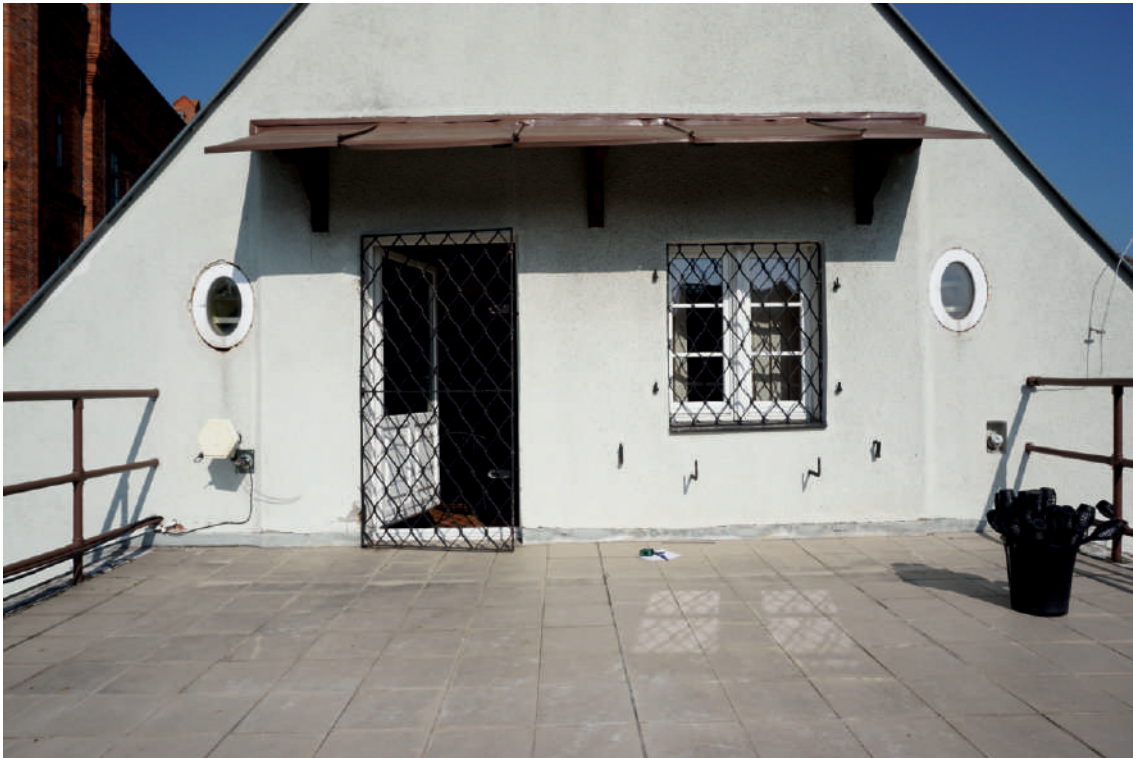
Fot. 21 Taras nad parterową przybudówką. Widok od zach.

W najgorszym stanie znajduje się taras przybudówki zachodniej. Okładzina ceramiczna posadzki w wielu miejscach jest odspojona a na krawędziach występują liczne ubytki. W odsłoniętych partiach wylewka betonowa jest spękana, porośnięta roślinnością. Izolacja płyty tarasowej jest rozszczelniona. Gzyms koronujący przybudówki w kilku miejscach silnie zdestruowany głównie na skutek zamakania wodami opadowymi.

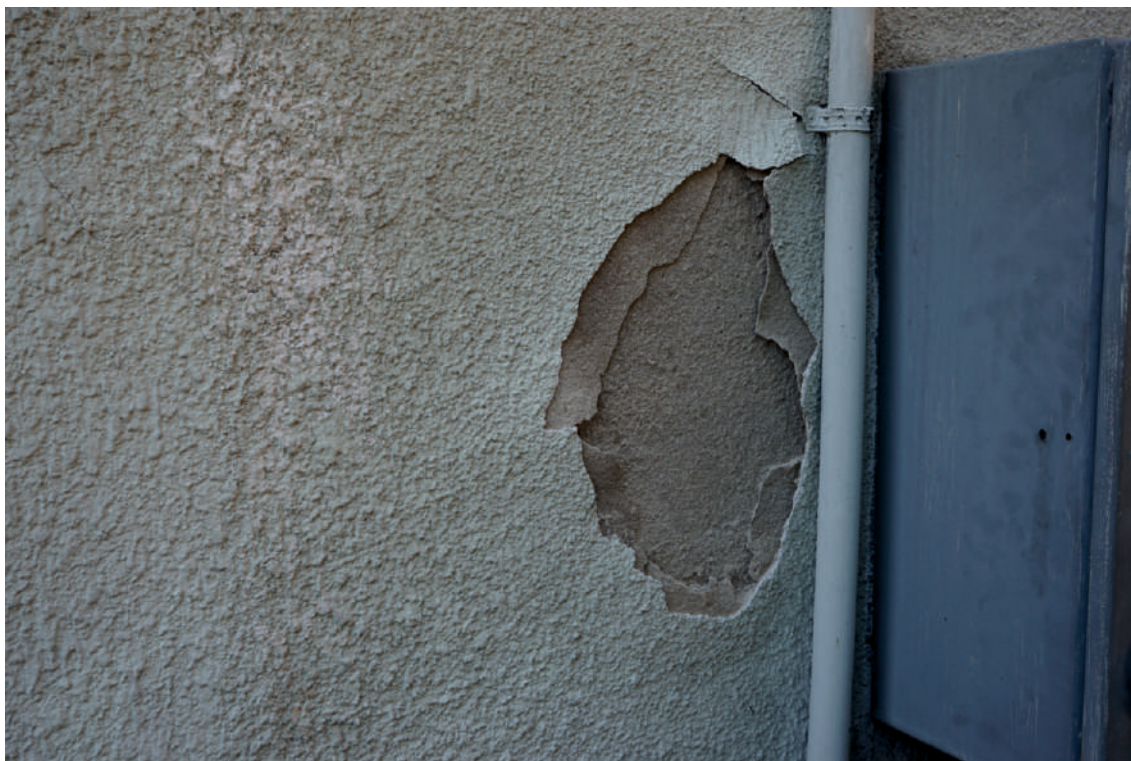
Fot. 27 Elewacja wsch. Odspojenie i rozwarstwienie tynków.

- W partiach usuniętego tynku ocenić stan murów ceglanych.
  - Ewentualne głębokie ubytki i pęknięcia wypełnić iniekcyjnie.
  - Aktywne speknięcia konstrukcyjne przeszyć stosując jedno z rozwiązań systemowych do naprawy pęknięć lokalnych.

- W przypadku stwierdzenia ubytków w masie cegieł i spoin zastosować wyrównującą obrzutkę podkładową.
- Spękania elementów ciągnionych wypełnić zaprawą cementowo-wapienną o niskiej lepkości.
- Spękania zintegrować mikrosiatką z włókna szklanego
- W przypadku konieczności rekonstrukcji elementów profilowanych wykonać je warstwowo stosując zaprawę mineralną do formowania rdzeni elementów ciągnionych (z zatopioną mikrosiatką z włókna szklanego).
- Profile wykonać dwuwarstwowo. Jako warstwę modelującą zastosować zaprawę do elementów ciągnionych o grubszym uziarnieniu, natomiast do wykończenia powierzchni użyć zaprawy do elementów ciągnionych.
- Partię cokołową wykonać dwuwarstwowo z zastosowaniem zapraw zgodnych z WTA.
- Elewacje pomalować farbami krzemianowymi różnicując kolor lica i detalu (patrz projekt kolorystyki)

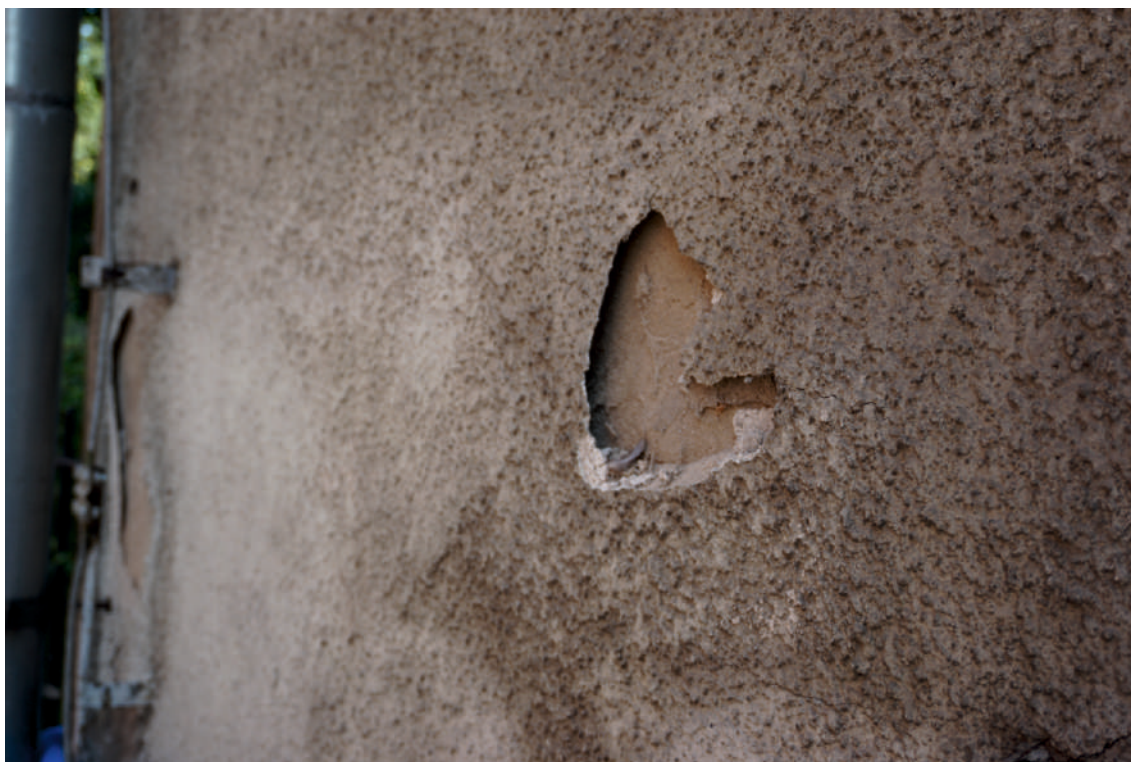
Fot. 28 Elewacja pn. Odspojenie i rozwarstwienie tynków.

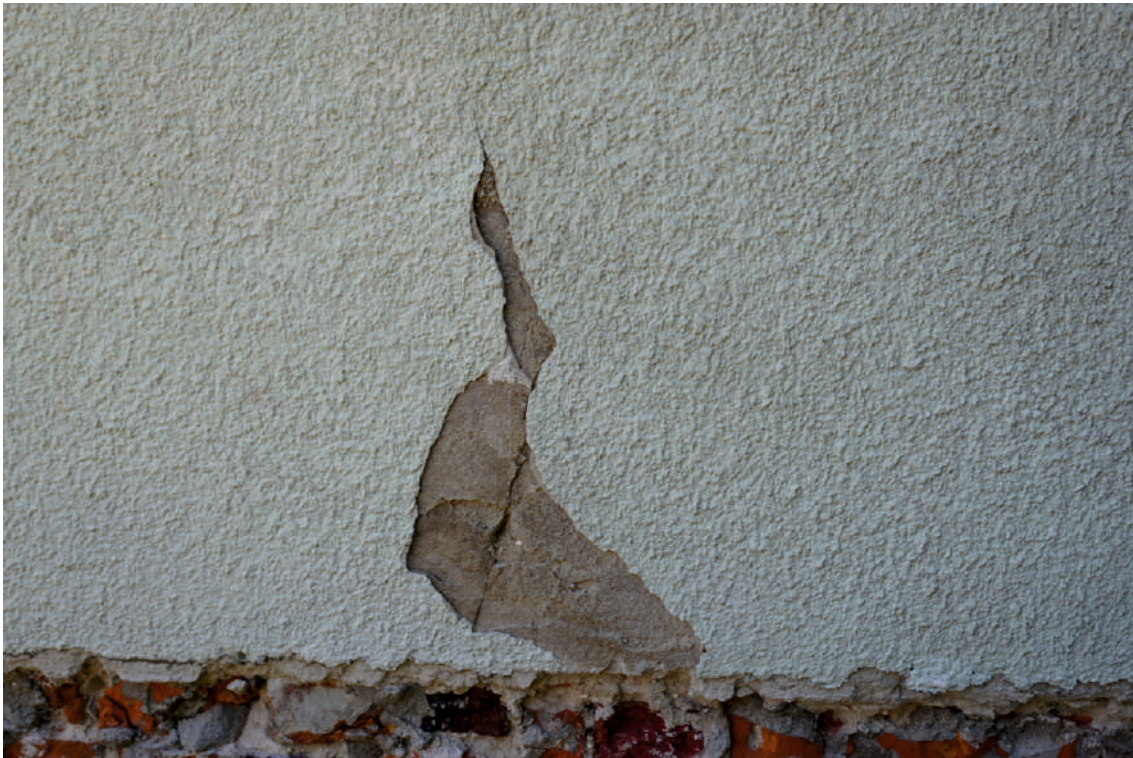
Fot. 29 Elewacja pd. Spękanie i rozwarstwienie tynków.

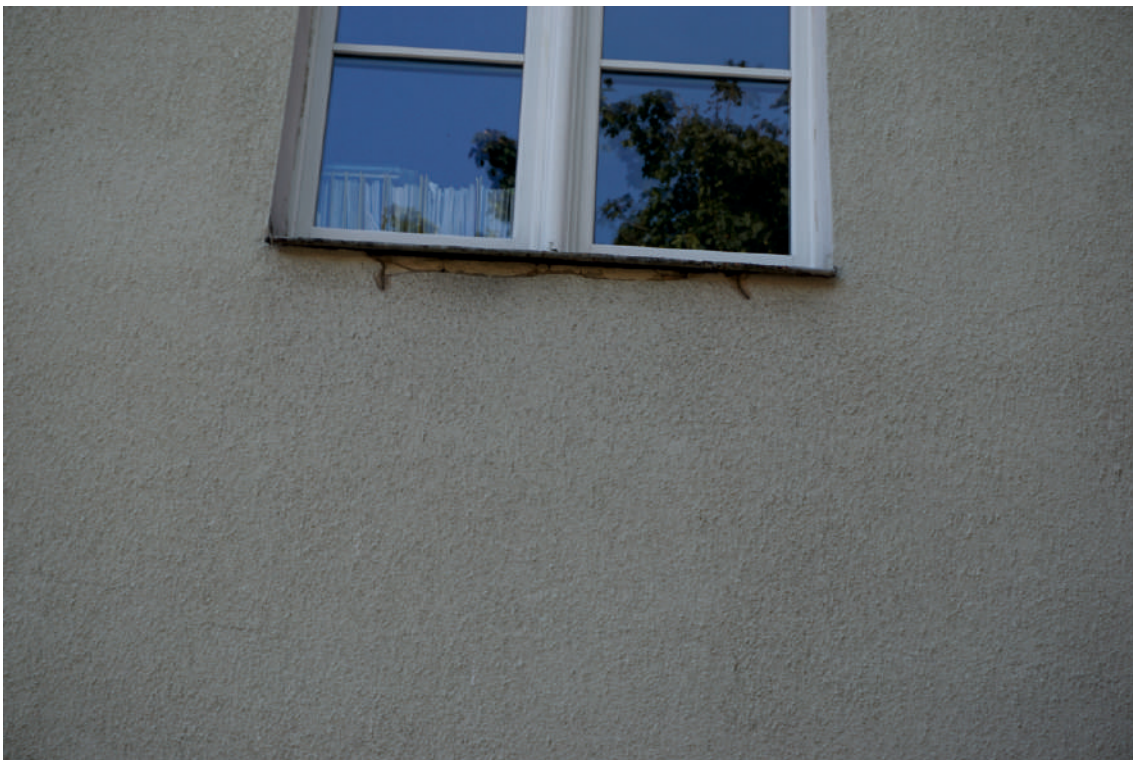
Fot. 30 Elewacja wsch. Spękanie i rozwarstwienie tynków.

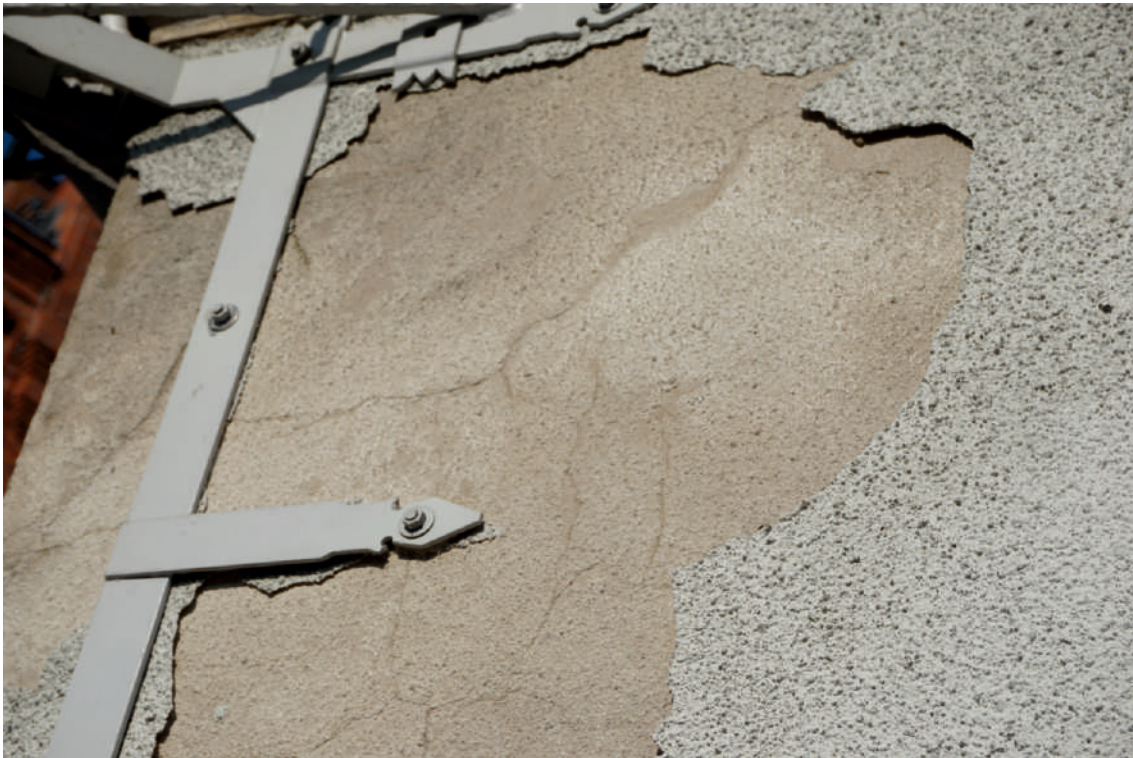
Fot. 31 Elewacja zach. Spękanie i rozwarstwienie tynków. Liczne mikrospeknięcia.

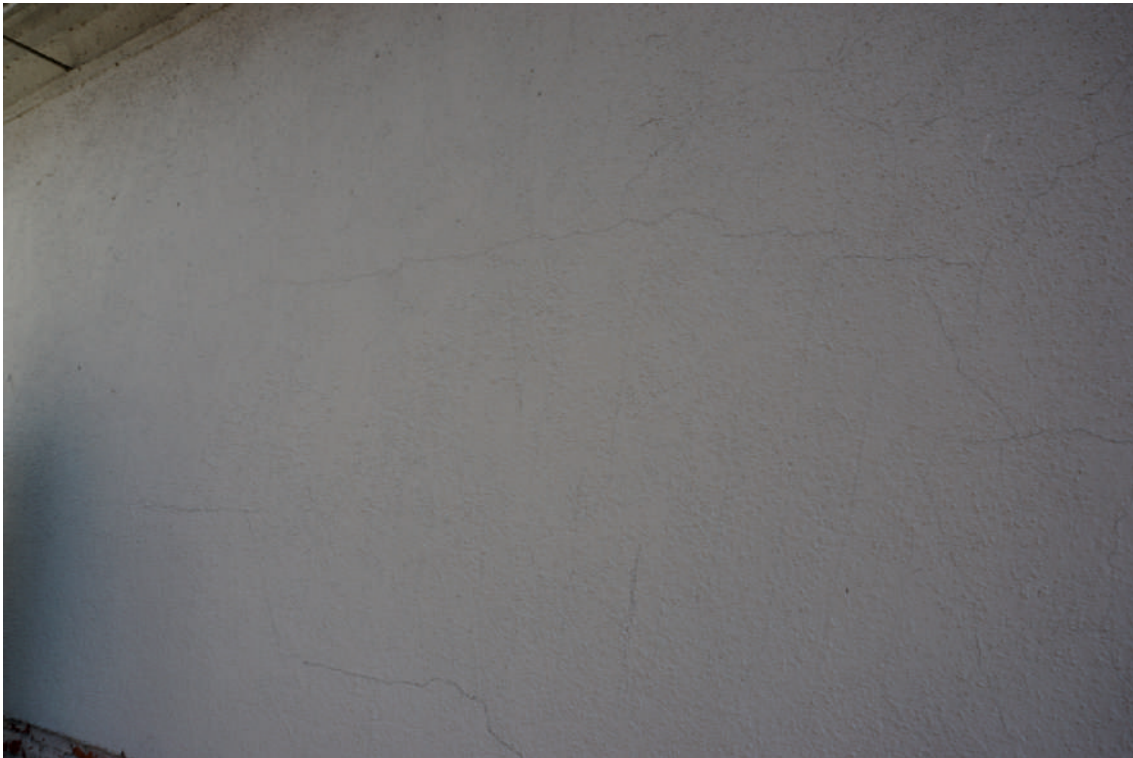
Fot. 33 Elewacja zach. Siatka mikrospękań.

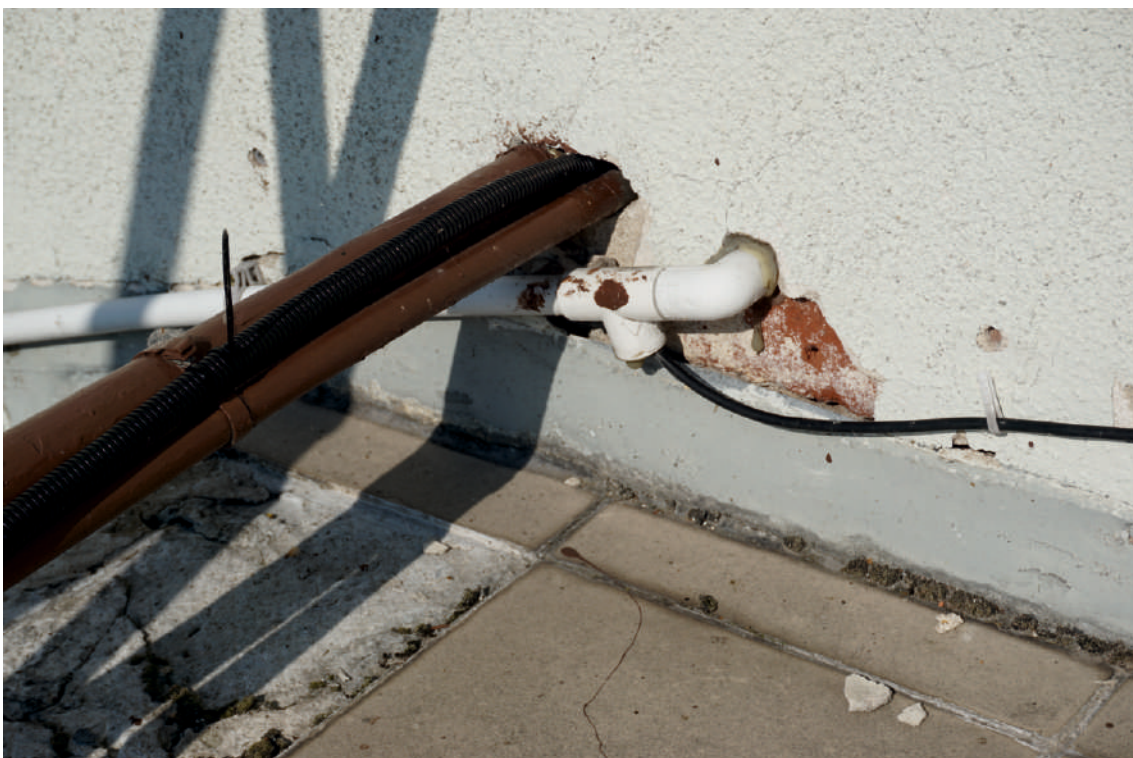
Fot. 42 Taras. Rozszczelnienie wykończenia izolacji tarasu. Przewody kładzione natynkowa.

Należy usunąć kładzione powierzchniowo instalacje wprowadzając je do wnętrza budynku lub prowadząc podtynkowo.

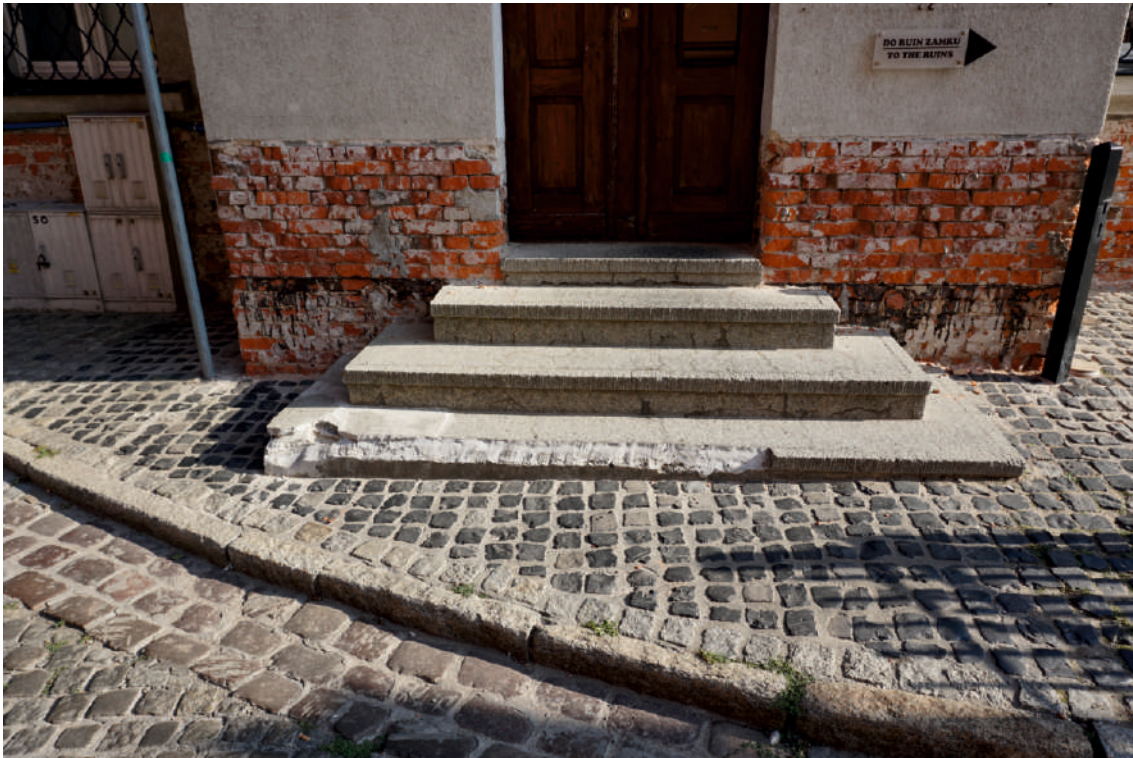
Fot. 45 Zdestruowane schody z lastriko przed głównym wejściem.

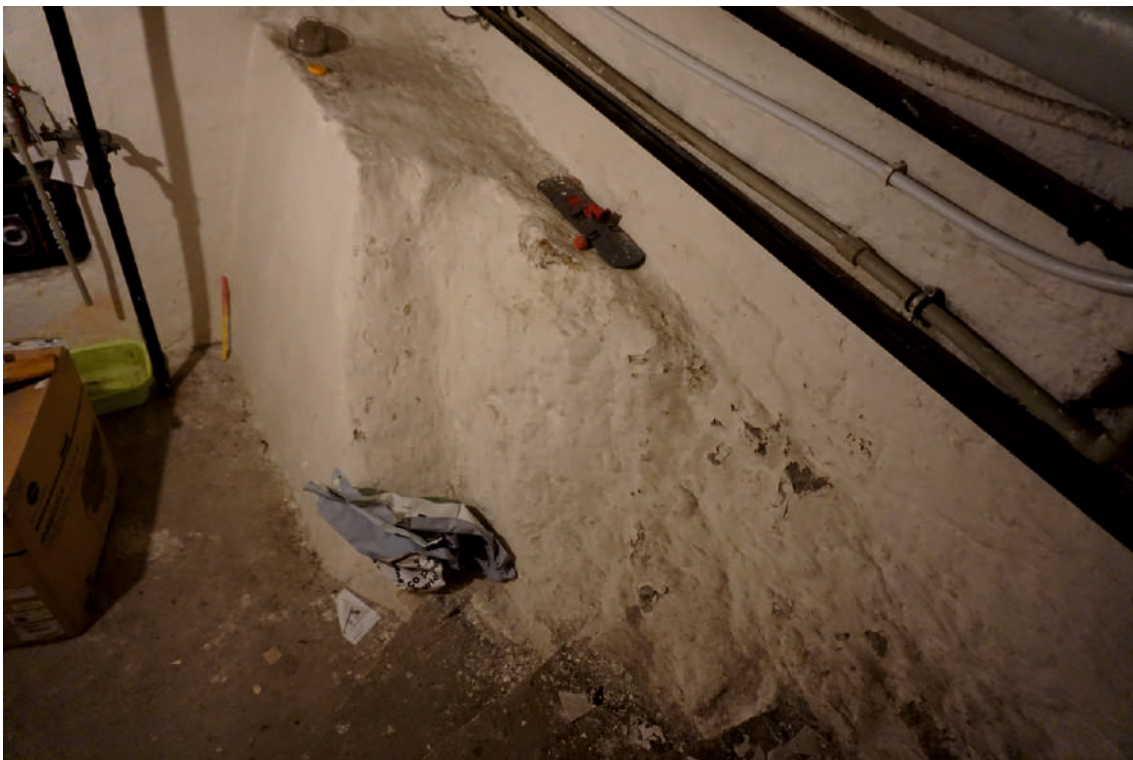
Fot. 52 Relikt kamiennego fundamentowania kontr wału dawnej fosy zamkowej, wskazany do oczyszczenia i ekspozycji.

Mur ten jest fragmentem przeciwskarpy fosy zamku wysokiego. Należy wyeksponować jego pierwotne lico.

- Lico oczyścić mechanicznie z wypraw tynkarskich i doczyścić mikropiaskowaniem.
- Usunąć zdestruowane spoiny.
- Spoiny uzupełnić zaprawą na bazie wapna trassowego z domieszką kruszywa dobranego do materiału w spoinach oryginalnych. Alternatywnie można zastosować jedną z gotowych zapraw do spoinowania, dedykowanej zabytkowym murom

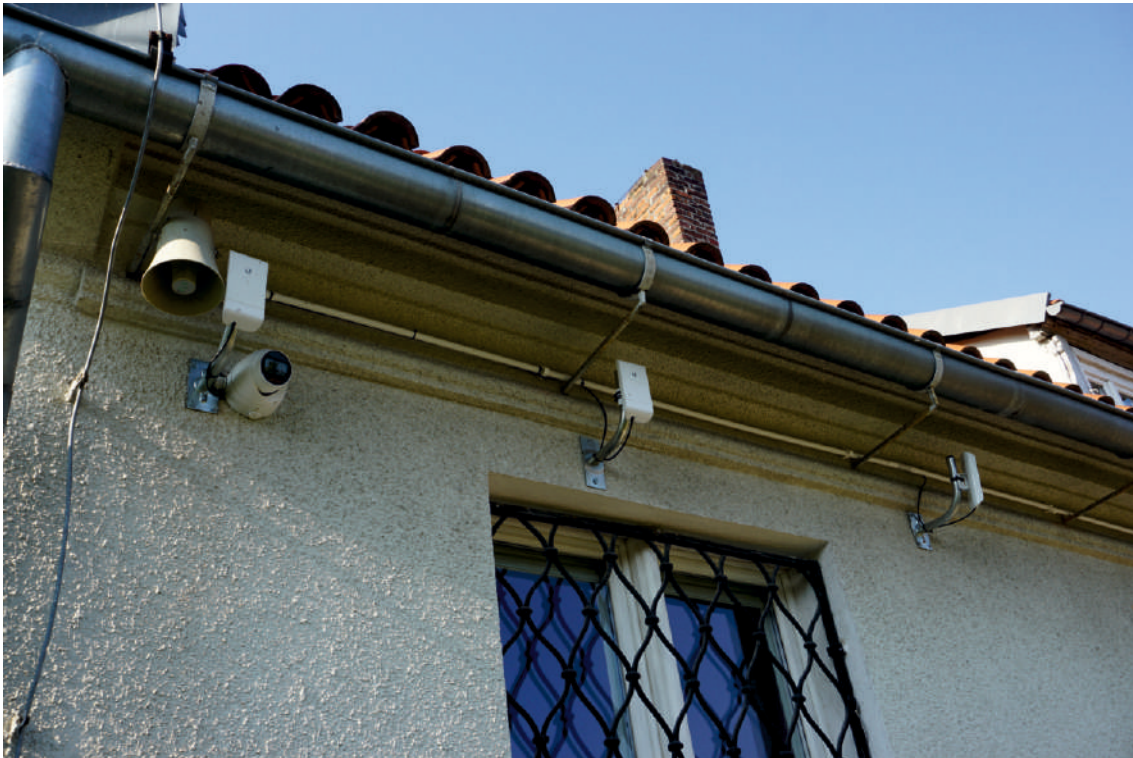
Fot. 53 Natynkowo prowadzone instalacje.
