## Dokumentacja historyczno-konserwatorska budynku przy ul. Przedzamcze 3 w Toruniu z programem konserwatorskim

autor: mgr Piotr Dąbrowski  
dyplom UMK nr 2006

Toruń lipiec-sierpień 2024

adres: ul. Przedzamcze 3, 87-100, Toruń

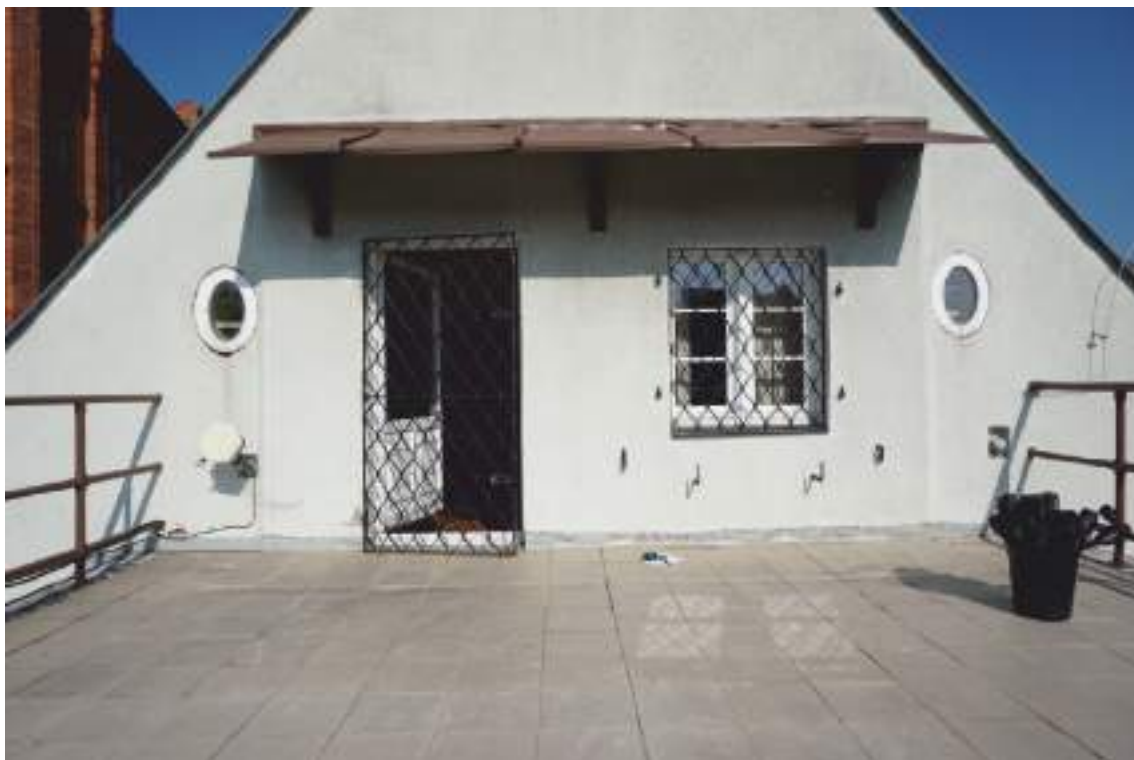
W najgorszym stanie znajduje się taras przybudówki zachodniej. Okładzina ceramiczna posadzki w wielu miejscach jest odspojona a na krawędziach występują liczne ubytki. W odsłoniętych partiach wylewka betonowa jest spękana, porośnięta roślinnością. Izolacja płyty tarasowej jest rozszczelniona. Gzyms koronujący przybudówki w kilku miejscach silnie zdestruowany głównie na skutek zamakania wodami opadowymi.

Fot. 21 Taras nad parterową przybudówką. Widok od zach.

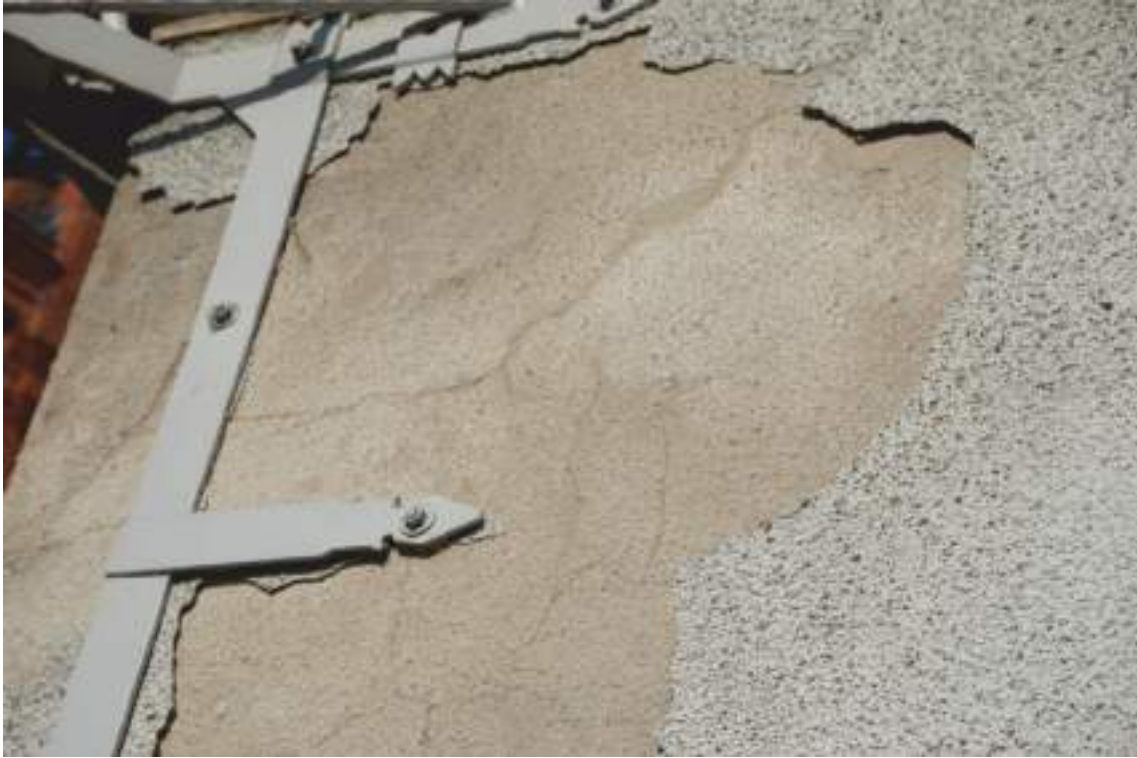
Fot. 31 Elewacja zach. Spękanie i rozwarstwienie tynków. Liczne mikrospeknięcia.

- W partiach usuniętego tynku ocenić stan murów ceglanych.
- Ewentualne głębokie ubytki i pęknięcia wypełnić iniekcyjnie.
- Aktywne spękania konstrukcyjne przeszyć stosując jedno z rozwiązań systemowych do naprawy pęknięć lokalnych.

- W przypadku stwierdzenia ubytków w masie cegieł i spoin zastosować wyrównującą obrzutkę podkładową.
- Spękania elementów ciągnionych wypełnić zaprawą cementowo-wapienną o niskiej lepkości.
- Spękania zintegrować mikrosiatką z włókna szklanego
- W przypadku konieczności rekonstrukcji elementów profilowanych wykonać je warstwowo stosując zaprawę mineralną do formowania rdzeni elementów ciągnionych (z zatopioną mikrosiatką z włókna szklanego).
- Profile wykonać dwuwarstwowo. Jako warstwę modelującą zastosować zaprawę do elementów ciągnionych o grubszym uziarnieniu, natomiast do wykończenia powierzchni użyć zaprawy do elementów ciągnionych.
- Partię cokołową wykonać dwuwarstwowo z zastosowaniem zapraw zgodnych z WTA.
- Elewacje pomalować farbami krzemianowymi różnicując kolor lica i detalu (patrz projekt kolorystyki)

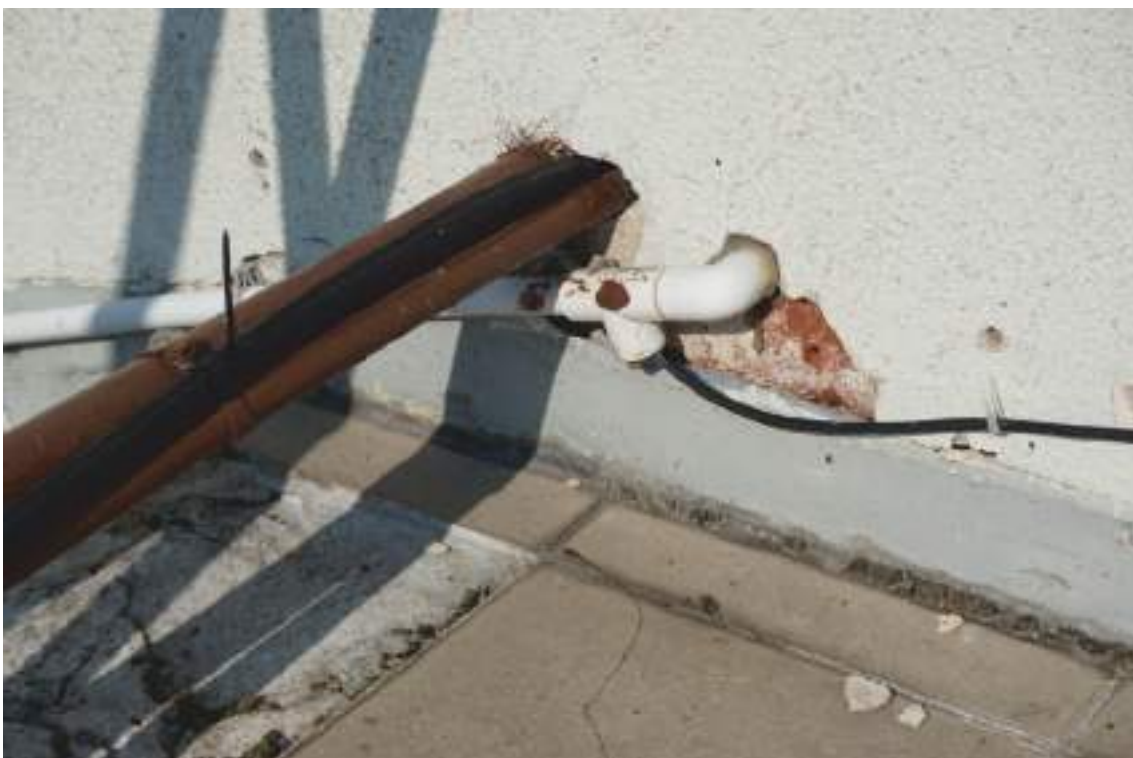
Fot. 42 Taras. Rozszczelnienie wykończenia izolacji tarasu. Przewody kładzione natynkowa.

Należy usunąć kładzione powierzchniowo instalacje wprowadzając je do wnętrza budynku lub prowadząc podtynkowo.

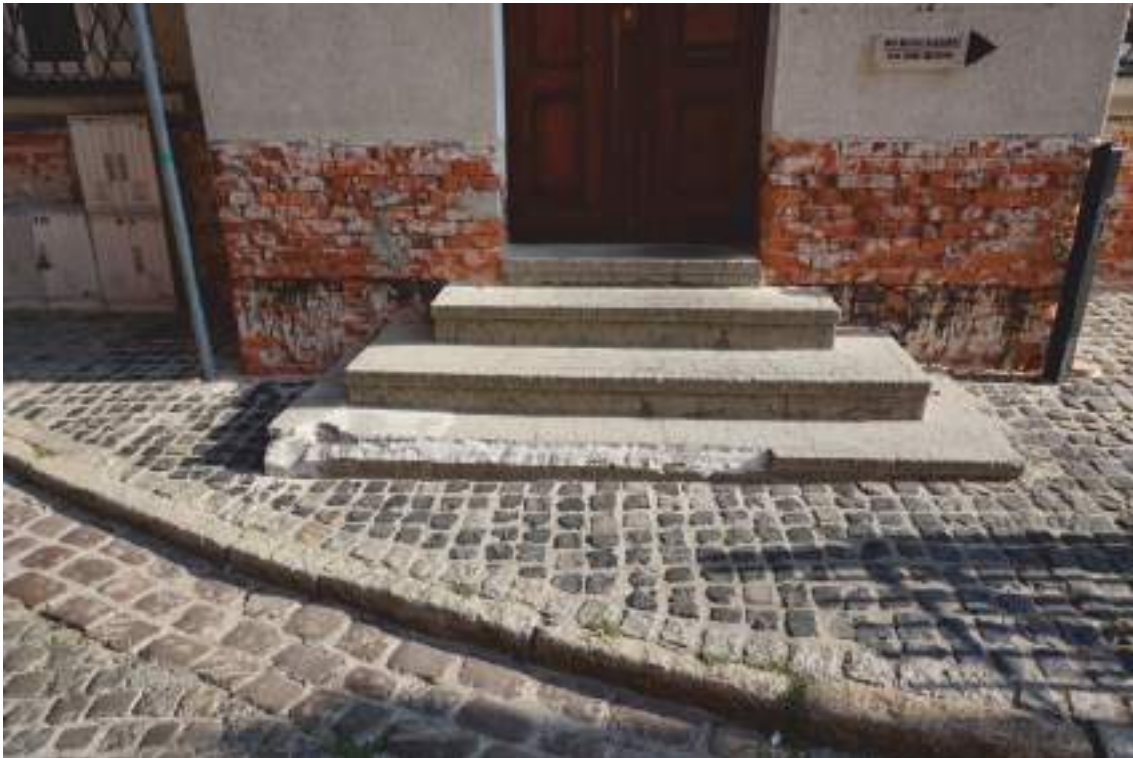
Fot. 45 Zdestruowane schody z lastriko przed głównym wejściem.

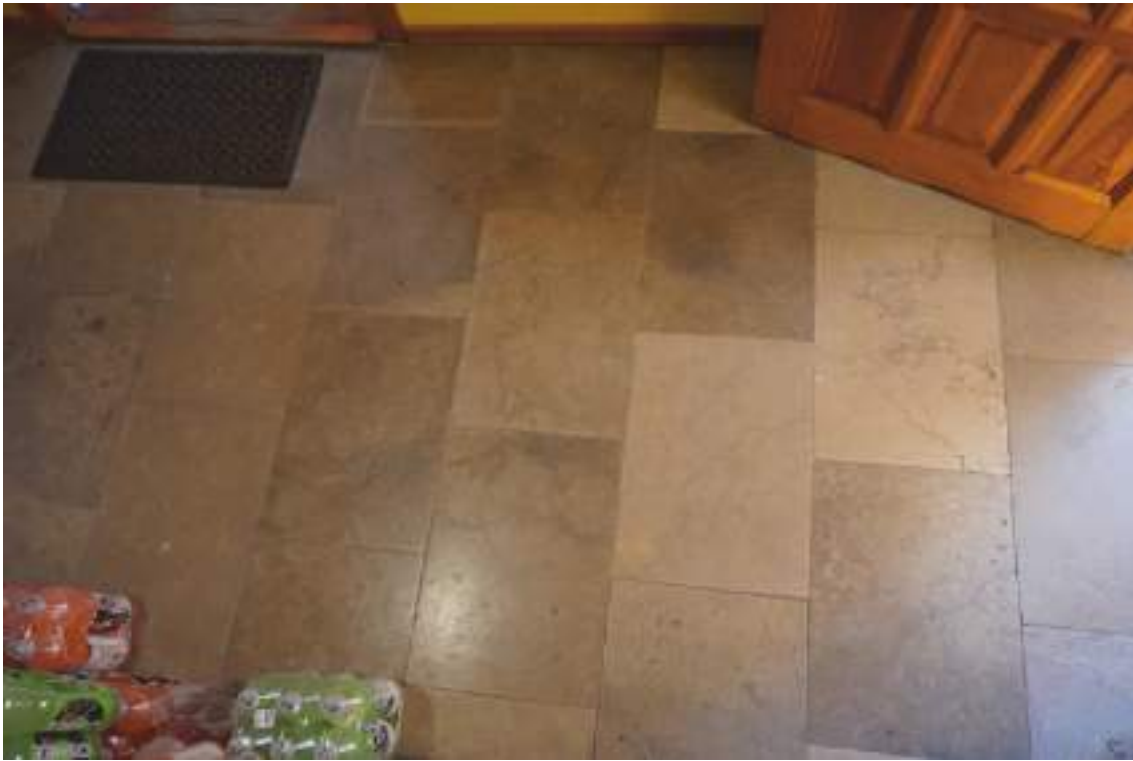
Fot. 51 Współczesna posadzka z wapienia zbitego, wskazana do konserwacji.

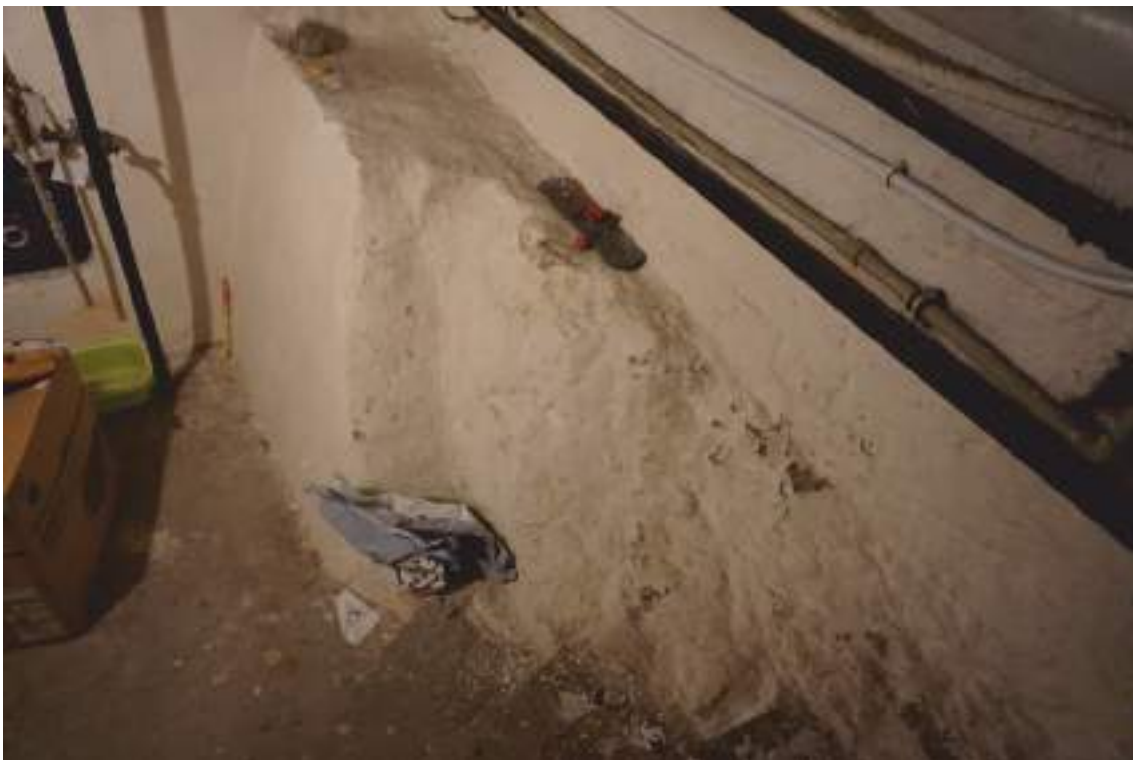
Fot. 52 Relikt kamiennego fundamentowania kontr wału dawnej fosy zamkowej, wskazany do oczyszczenia i ekspozycji.

Mur ten jest fragmentem przeciwskarpy fosy zamku wysokiego. Należy wyeksponować jego pierwotne lico.

- Lico oczyścić mechanicznie z wypraw tynkarskich i doczyścić mikropiaskowaniem.
- Usunąć zdestruowane spoiny.
- Spoiny uzupełnić zaprawą na bazie wapna trassowego z domieszką kruszywa dobrane do materiału w spoinach oryginalnych. Alternatywnie można zastosować jedną z gotowych zapraw do spoinowania, dedykowanej zabytkowym murom

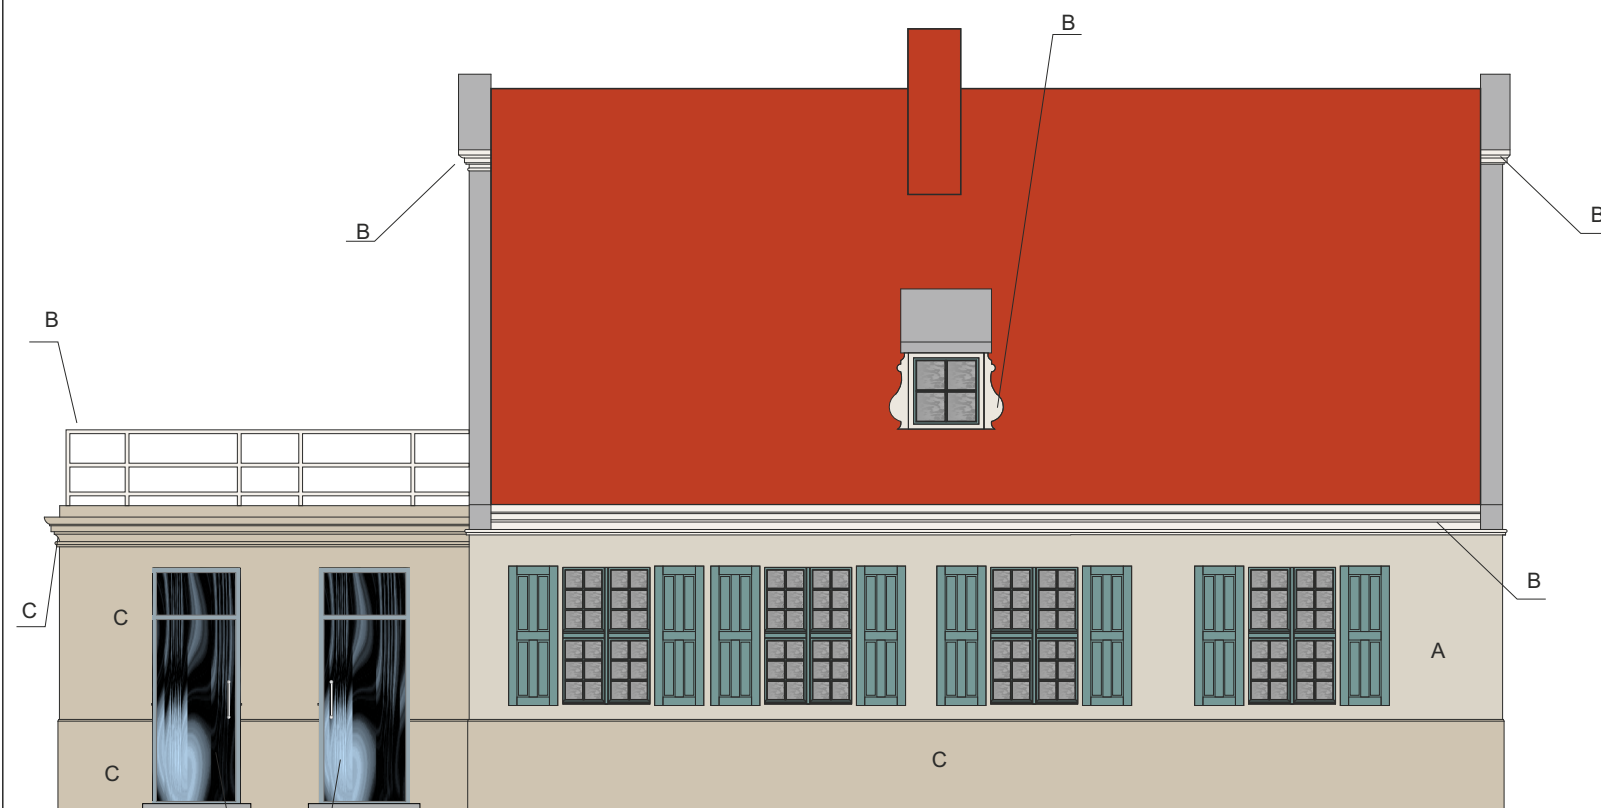
elewacja północna

Nowe drzwi z wielkiej szyby  
z elementami metalowymi

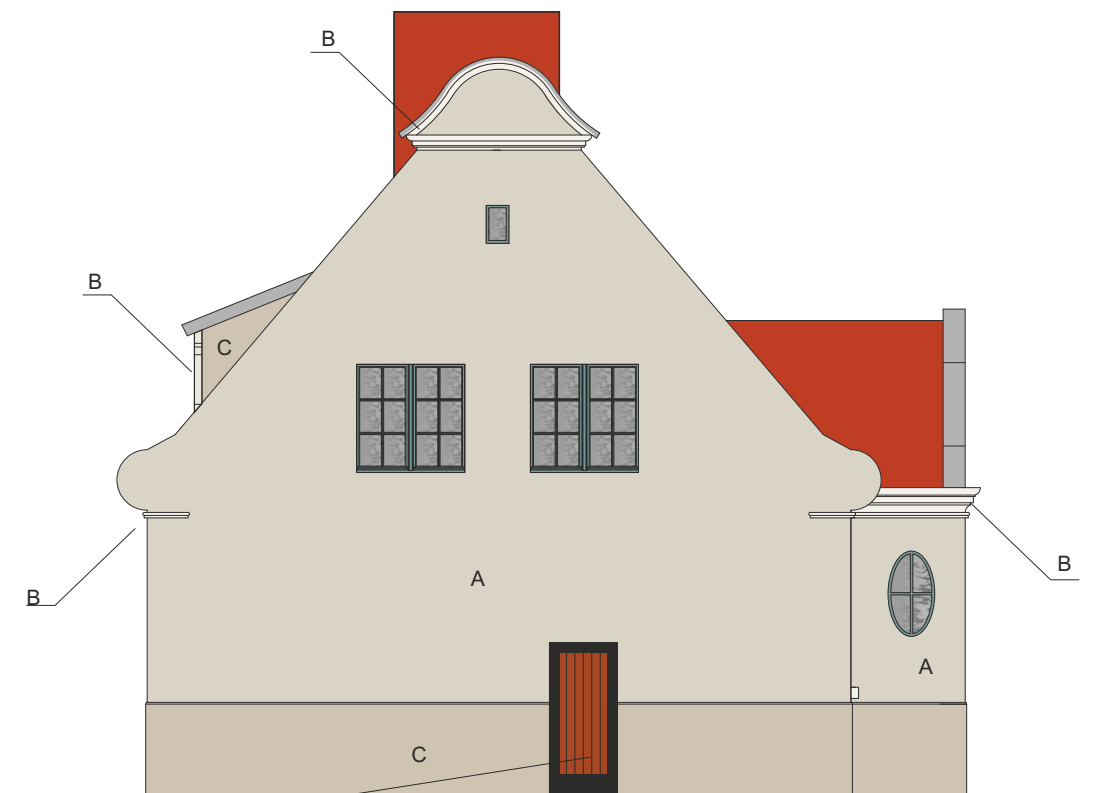
elewacja zachodnia

Drzwi przeznaczone do konserwacji
