## Dokumentacja historyczno-konserwatorska budynku przy ul. Przedzamcze 3 w Toruniu z programem konserwatorskim

*Piotr Dąbrowski*

Toruń lipiec-sierpień 2024

adres: ul. Przedzamcze 3, 87-100, Toruń

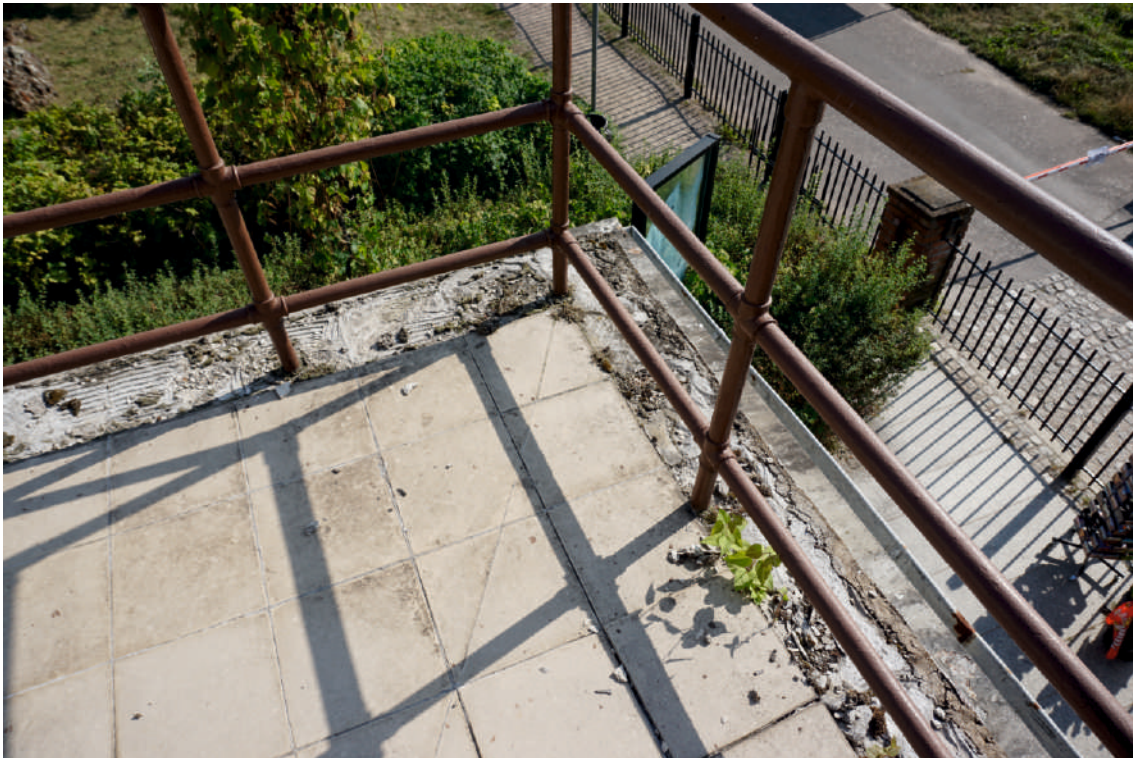
W najgorszym stanie znajduje się taras przybudówki zachodniej. Okładzina ceramiczna posadzki w wielu miejscach jest odspojona a na krawędziach występują liczne ubytki. W odsłoniętych partiach wylewka betonowa jest spękana, porośnięta roślinnością. Izolacja płyty tarasowej jest rozszczelniona. Gzyms koronujący przybudówki w kilku miejscach silnie zdestruowany głównie na skutek zamakania wodami opadowymi.

Fot. 39 Taras. Destrukcja posadzki ceramicznej i korony muru.

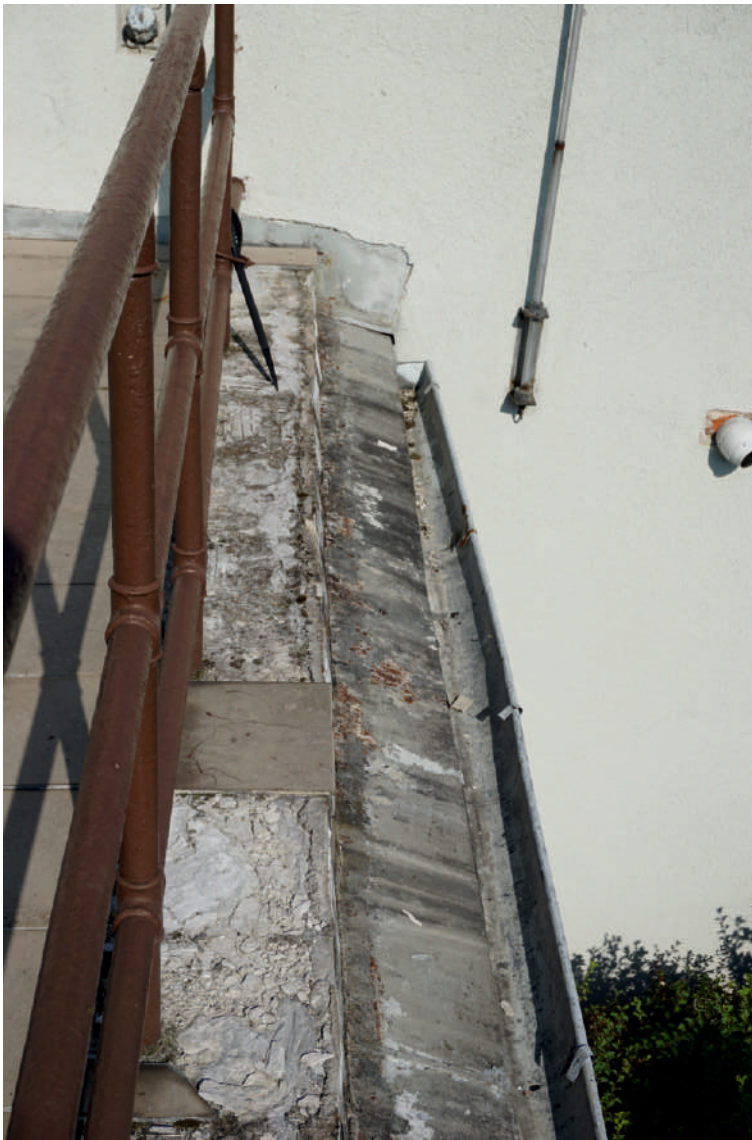
Fot. 41 Taras. Destrukcja posadzki ceramicznej i warstw izolacyjnych na koronie muru.

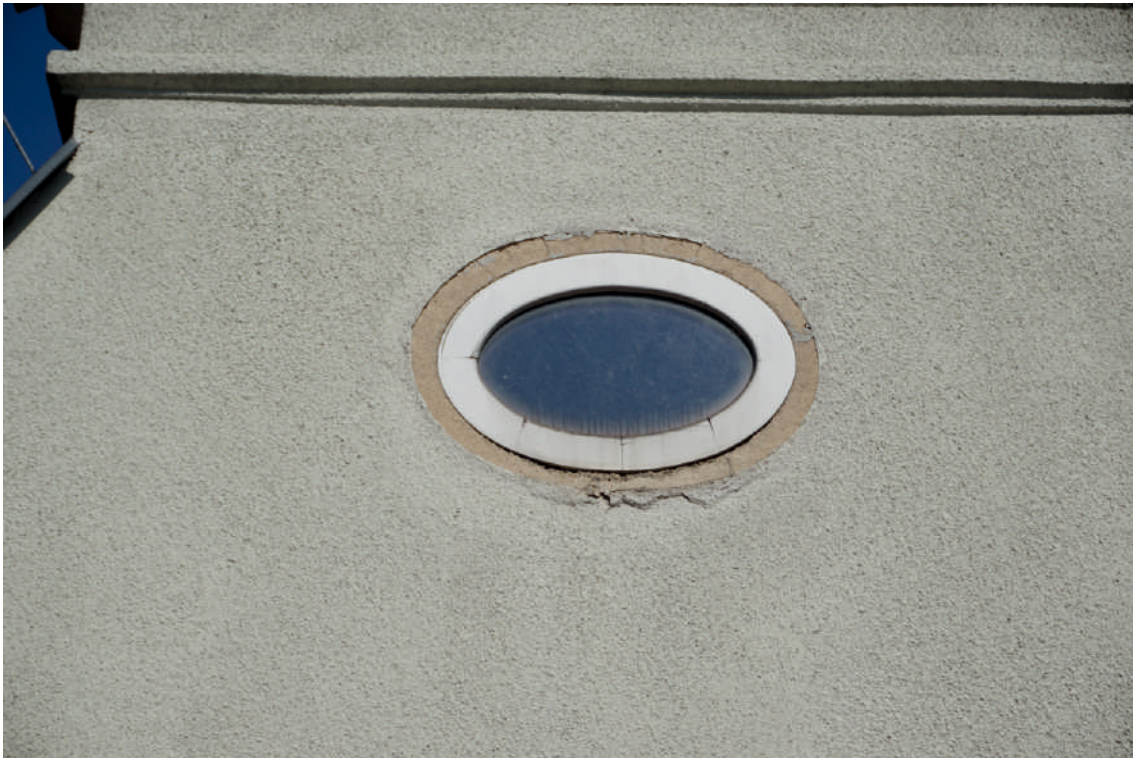
Fot. 47 Pomniejszony otwór okienny w zwieńczeniu zachodniego szczytu, wypełniony współczesną, wadliwie zrekonstruowaną stolarką.
